ゼオライト土嚢等処理の進捗状況について

2024年 10月31日

東京電力ホールディングス株式会社

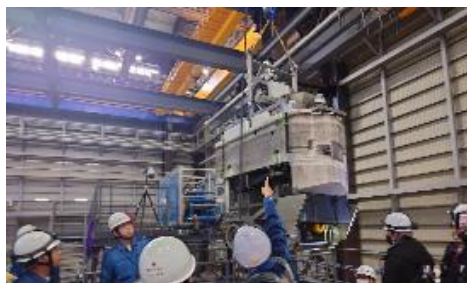
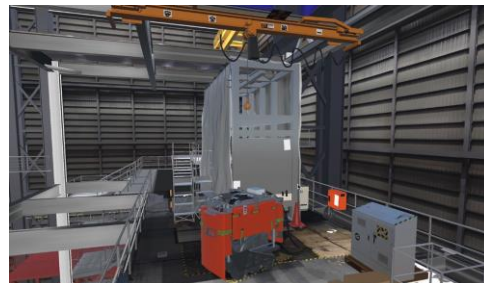
モックアップ環境におけるデジタルツインの活用

- 現場で採取した点群データを用いた検証を行う。

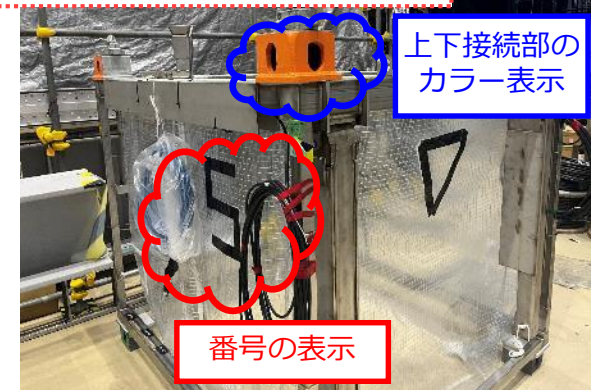
ROV昇降装置（6ブロック）の識別

- ✓ 地下階へ繋がる開口部近傍での作業が高線量環境であり、当該箇所にはROVの除染機能を設けたROV昇降装置（全部で6ブロック）を設置予定。
 - モックアップ環境での取り付け取り外し作業を行い、1F現場作業前の事前検証を行う。
 - 装備は1F現場同様（カバーオール、全面マスク、ゴム手袋等）とし、時間等も測定して、作業員の被ばく低減検証も行う。
 - 昇降装置には明瞭な表示（マーキング）を行う。

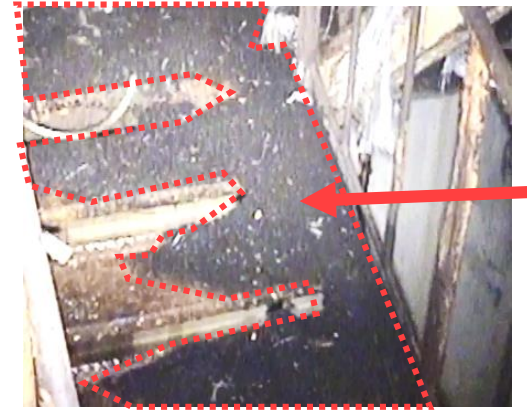
階段室内の作業状況（作業前）

土嚢袋から出た活性炭

- PMB・HTIの階段室に敷設されている活性炭土嚢について、地上階から最下階への落とし込み作業を7月25日より開始。
- モックアップ通り、水流によって落とし込めることを確認し、現場条件（土嚢袋の劣化度合）等を加味した最適条件の精査を実施。
- これまでの作業で得られた知見を反映し、今後、継続的な活性炭落とし込みを実施していく。

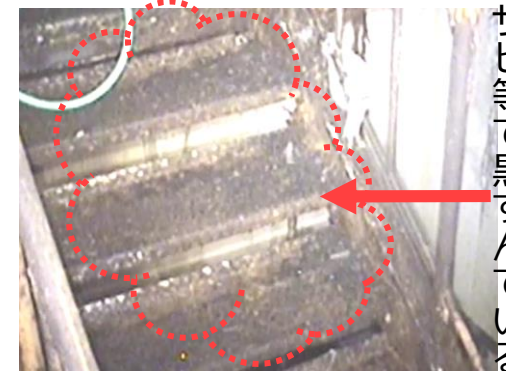
階段室内の作業状況（作業後）

流し落として階段のステップが見えている（サビ等で黒ずんでいる）

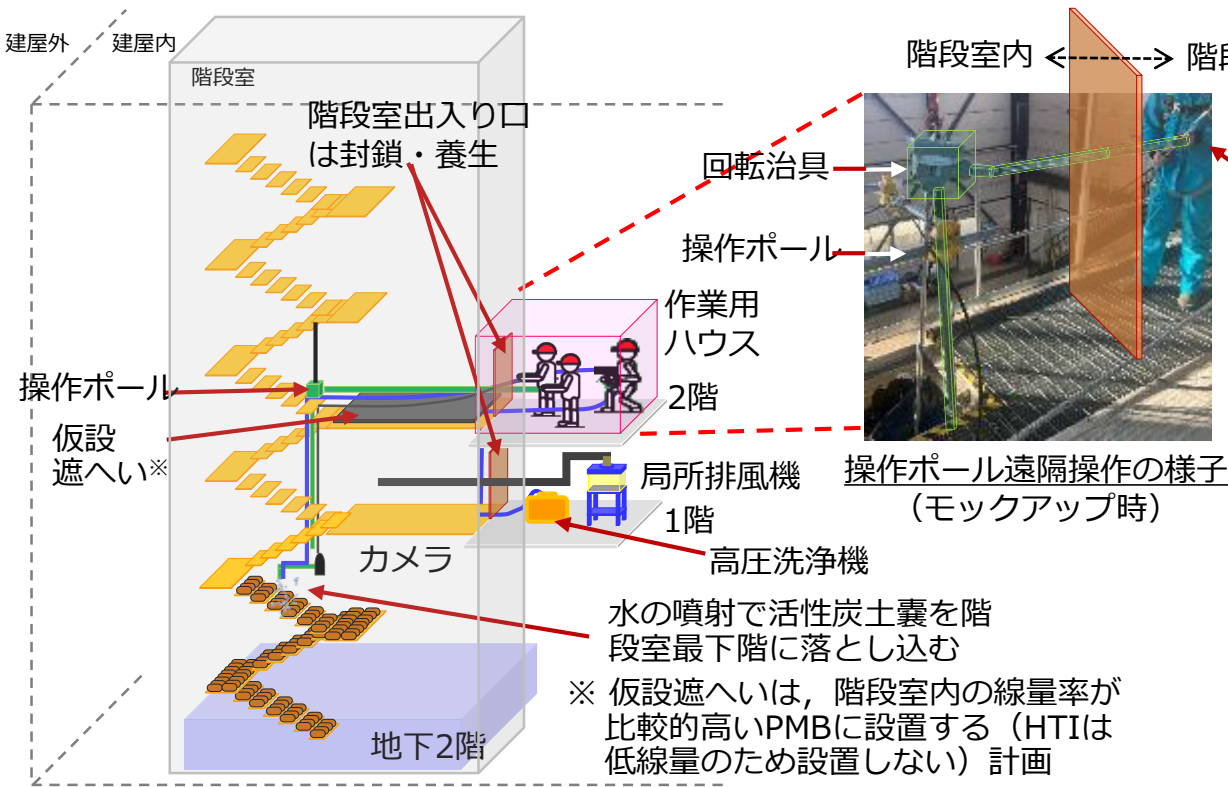
階段室内の作業概要

- PMB・HTIの階段室の調査を実施し、活性炭土嚢の大部分が地下階に流されていることを確認。
 - ✓ 事故当時、滞留水の移送先である階段室に油分等の吸着を目的に活性炭土嚢を敷設。
 - ✓ 現在、階段ステップ上に一部の活性炭土嚢があることを確認しているが、階段室の最下階は、高線量であることが確認されており、また、大部分が滞留水移送により地下に押し流されていると推定。

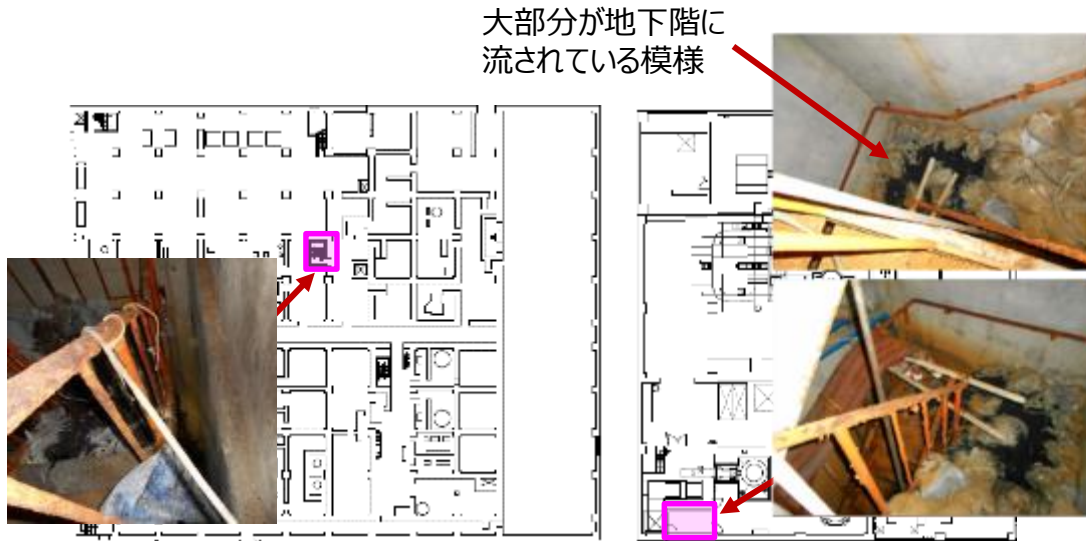
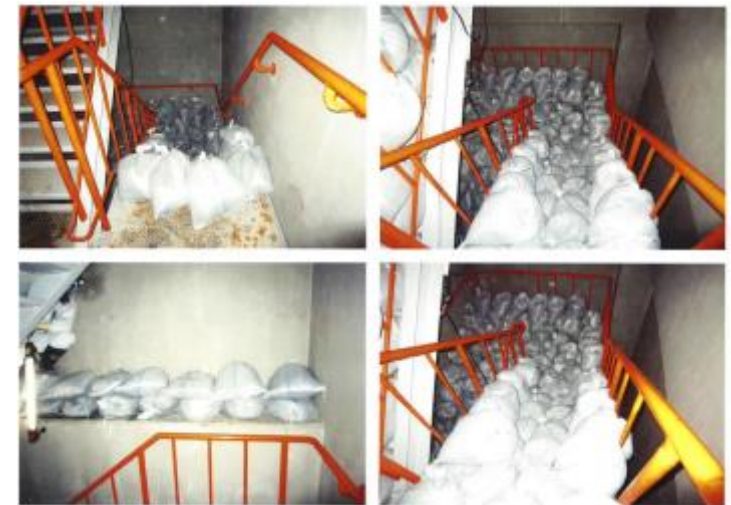
活性炭土嚢の状況（落とし込み前）

(写真：PMB 1階 階段室)

(写真：HTI 1階 階段室)

(写真：HTI 地下1階 階段室)
