# 2号機 PCV内部調査・試験的取り出し作業の状況

2024年10月31日

# 1. PCV内部調査及び試験的取り出しの計画概要

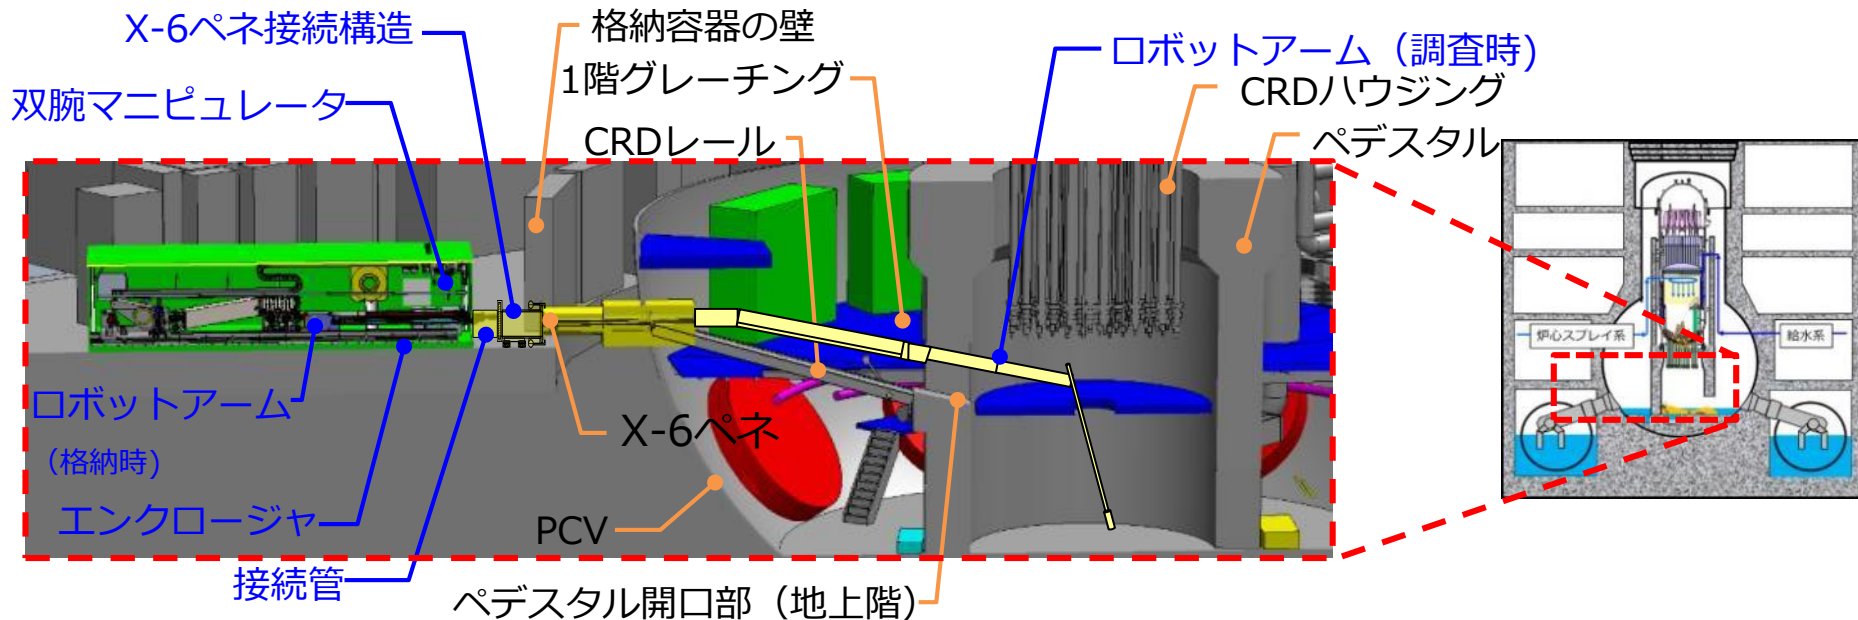
- 2号機においては、PCV内部調査及び試験的取り出し作業の準備段階として、作業上の安全対策及び汚染拡大防止を目的として、今回使用する格納容器貫通孔（以下、X-6ペネ）に下記設備を設置する計画
  - PCV内側と外側を隔離する機能を持つ X-6ペネ接続構造
  - 遮へい機能を持つ 接続管
  - テレスコ式装置、ロボットアームを内蔵する金属製の箱（以下、エンクロージャ）
- 上記設備を設置した後、アーム型装置をX-6ペネからPCV内に進入させ、PCV内障害物の除去作業を行いつつ、内部調査や試験的取り出しを進める計画

2号機 内部調査・試験的取り出しの計画概要

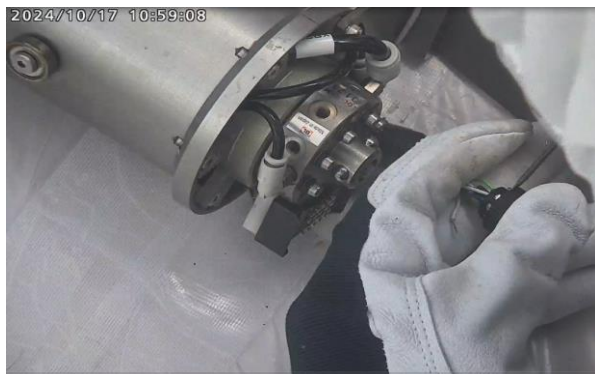
- カメラ交換作業の手順等の最終確認が完了したことから、10月16日からカメラ交換作業に着手し、①先端治具監視カメラおよび②アーム先端部カメラのケーブル導通試験およびカメラ①②の交換作業を実施し、ケーブル導通に問題がないこと、カメラ映像が適切に遠隔操作室に送られていることを確認。

先端治具監視カメラ（カメラ①）の作業状況

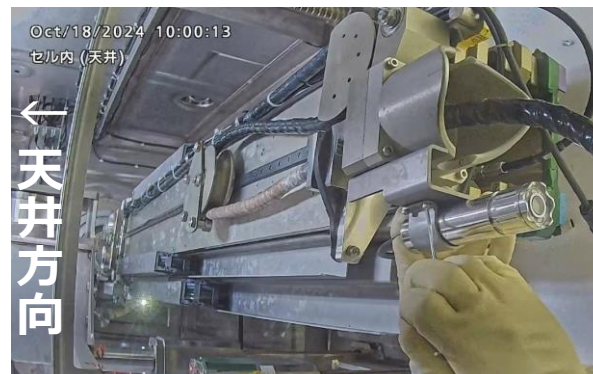
アーム先端部カメラ（カメラ②）の作業状況

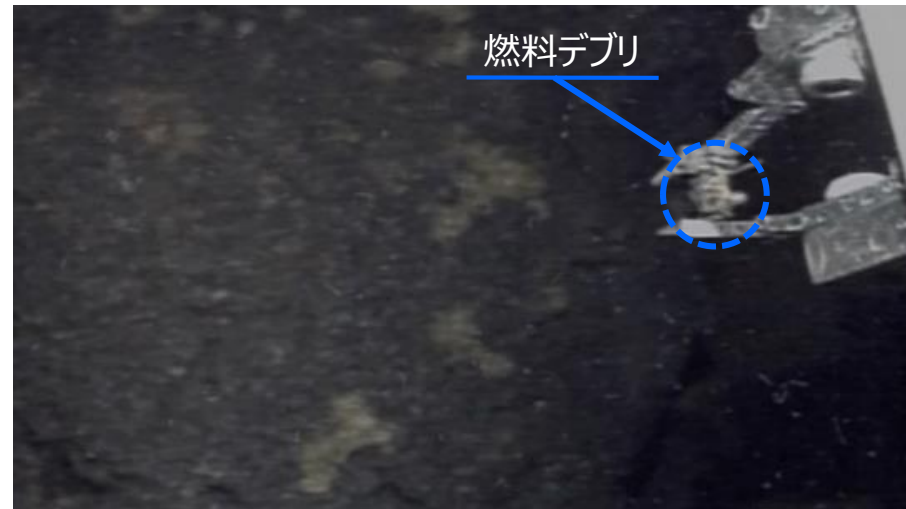
- 10月30日、テレスコ式装置の先端治具を吊り降ろし、ペDESTAL底部の燃料デブリ把持作業を実施
- 先端治具のグリッパが燃料デブリを把持した状態で作業開始前の位置に戻り、把持作業を完了
- 引き続き、ガイドパイプの引き抜き作業を実施中。テレスコ式装置先端治具がエンクロージャ内へ戻ってきた際に、燃料デブリの線量率測定を実施する予定

燃料デブリを先端治具で把持した状況

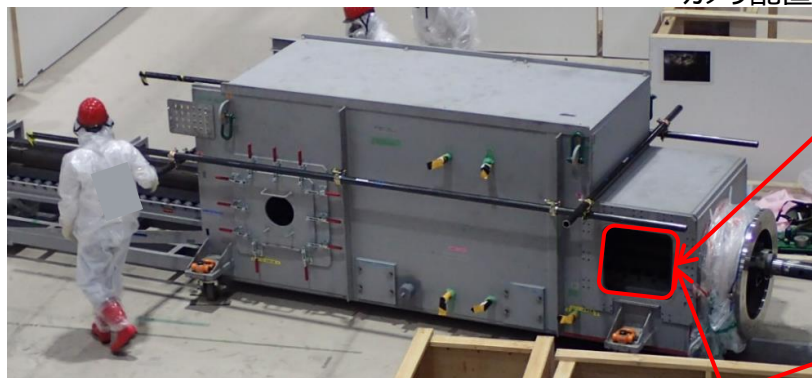
エンクロージャ模擬体  
(神戸工場)

側面ハッチ  
(実機同寸)

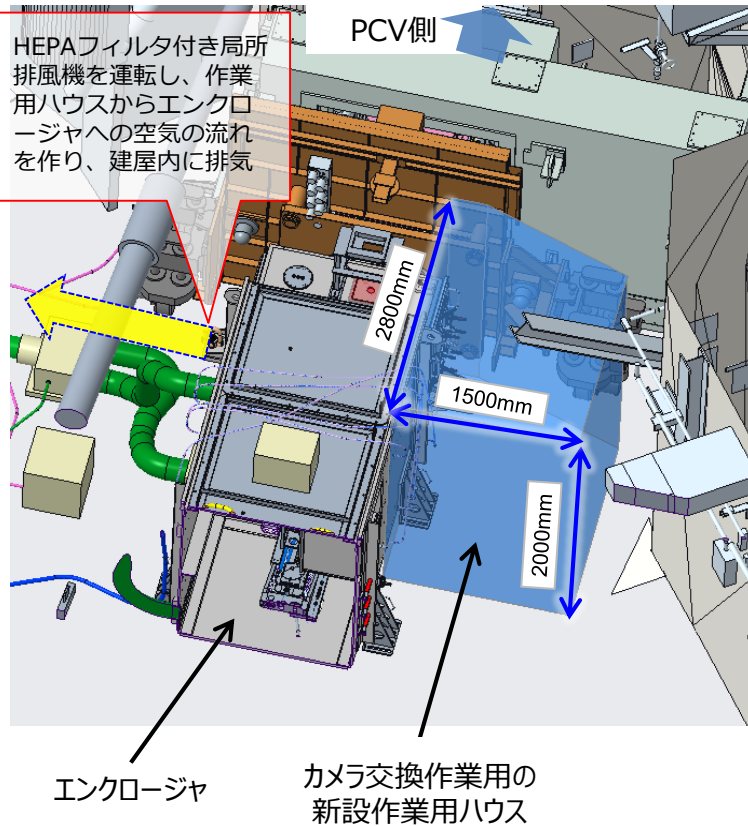
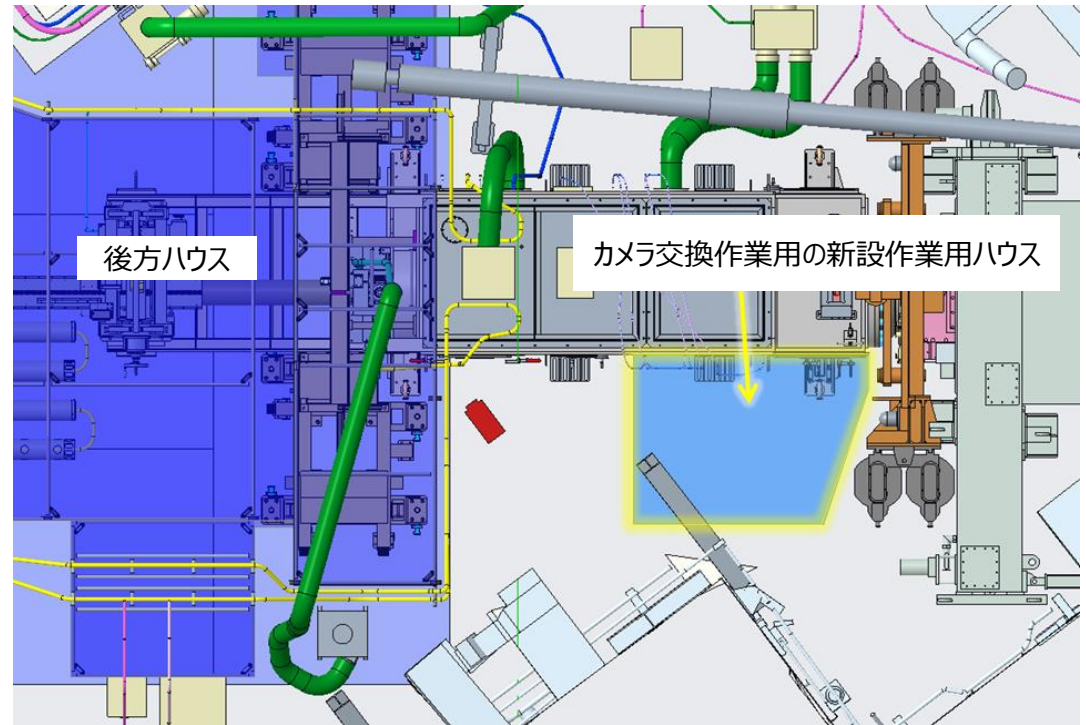
- 汚染拡大防止を目的にカメラ交換作業用ハウスをエンクロージャ側面に設置
- カメラ交換作業においては、作業員の作業性向上のため、ハウス内に作業台を設置

エンクロージャ側面における作業用ハウスの設置

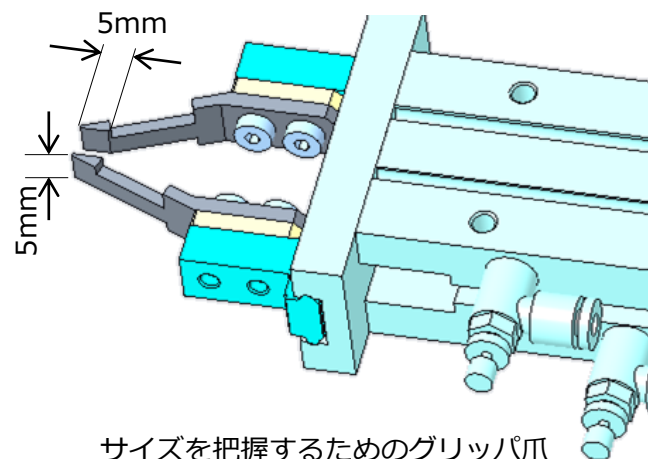
サイズを把握するためのグリッパ爪  
(グリッパ型)
