# 1 汚染水対策

参考資料 1/6  
2024年11月28日  
廃炉・汚染水・処理水対策チーム合同  
事務局会議

## 2 多核種除去設備等処理水の処分

# 3 使用済燃料プールからの燃料の取り出し作業

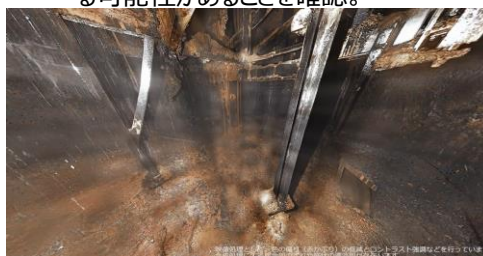
ペDESTAL底部の状況 (パノラマ合成処理後)

・2018年1月、ペDESTAL内プラットホーム下の調査を実施。取得した画像を分析した結果、燃料デブリを含むと思われる堆積物がペDESTAL底部に堆積している状況を確認。堆積物が周囲より高く堆積している箇所が複数あることから、燃料デブリの落下経路が複数存在していると推定。

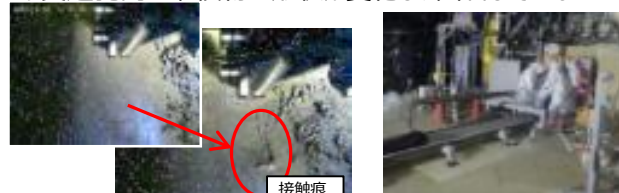
<接触前後の堆積物の状況> <貫通孔前での作業状況>

・2020年10月、PCV貫通部 (X-6ベネ) の堆積物接触調査を実施。今回の調査範囲において、接触により貫通孔内の堆積物は形状が変化し、固着していないことを確認。
