# 1 汚染水対策

参考資料 1/6  
2024年12月26日  
廃炉・汚染水・処理水対策チーム合同  
事務局会議

参考資料 3/6  
2024年12月26日  
廃炉・汚染水・処理水対策チーム会合  
事務局会議

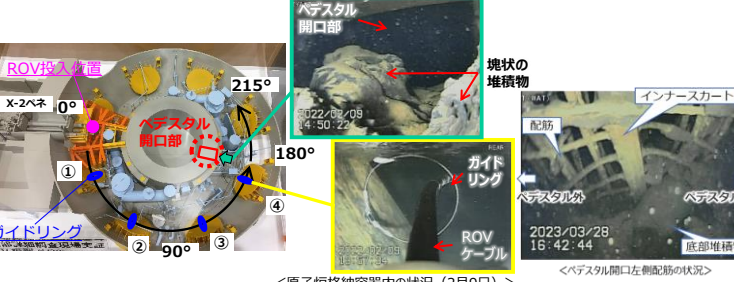
- 2022年2月に、調査を円滑に進める装置である「ガイドリング」を取付。
- 2023年3月28日よりROV-A2によるペDESTAL内の調査を開始し、ペDESTAL内側の基礎部において一部配筋が露出していることを確認。ペDESTALの健全性に関しては、過去IRIDで実施した耐震性評価より、ペDESTALが一部欠損していても重大なリスクはないと評価しているが、現時点の情報は部分的なものであるため、可能な限り多くの情報取得をすべく、引き続き調査を継続し評価していく。

<原子炉格納容器内の状況 (2月9日)> <ペDESTAL開口部左側配筋の状況>

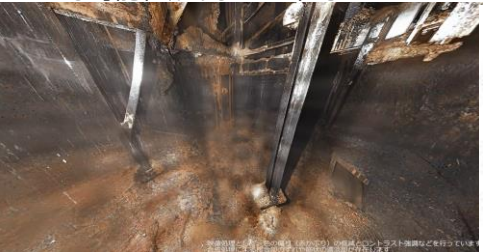
- 2017年1月に、格納容器貫通部からカメラを挿入し、ロボットが走行するレールの状況を確認。一連の調査で、ペDESTAL内のグレーチングの脱落や変形、ペDESTAL内に多くの堆積物があることを確認。
- 2018年1月、ペDESTAL内プラットホーム下の調査を実施。取得した画像を分析した結果、燃料デブリを含むと思われる堆積物がペDESTAL底部に堆積している状況を確認。堆積物が周囲より高く堆積している箇所が複数あることから、燃料デブリの落下経路が複数存在していると推定。
- 2019年2月、ペDESTAL底部及びプラットホーム上の堆積物への接触調査を実施し、小石状の堆積物を把持して動かせること、把持できない硬い岩状の堆積物が存在する可能性があることを確認。

ペDESTAL底部の状況 (パノラマ合成処理後)

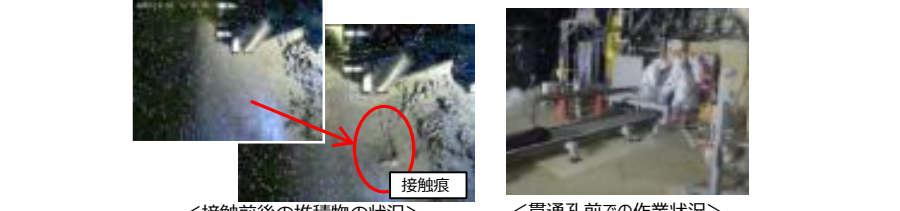
- 2024年9月10日より、テレスコ式装置の先端治具が隔離弁を通過し、燃料デブリ試験的取り出しを開始。10月30日に燃料デブリを先端治具で把持し、11月2日にガイドパイプの引き抜きを完了し、テレスコ式装置をエンクロージャ内に格納。11月7日に燃料デブリをエンクロージャ側面のハッチから搬出し、試験的取り出し作業を完了。
