1号機燃料取り出しに向けた工事の進捗について

2024年12月26日

東京電力ホールディングス株式会社

1. 燃料取り出し計画の概要

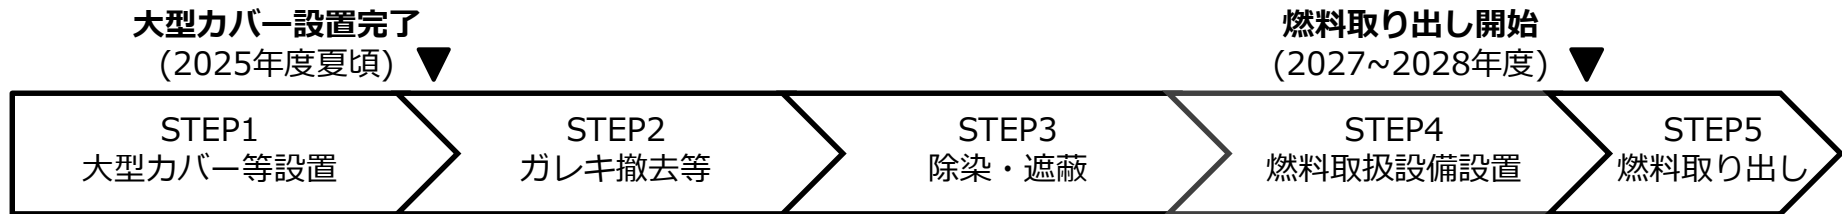
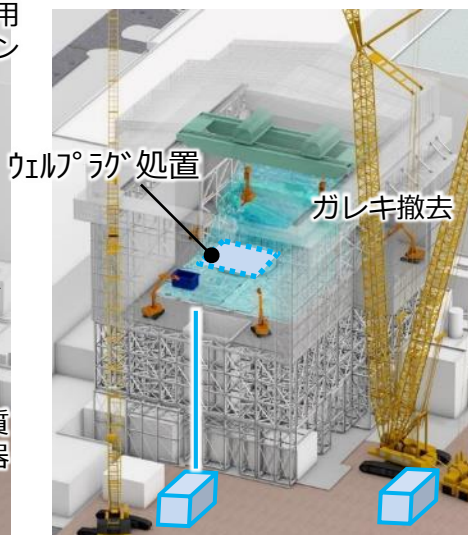
- 1号機使用済燃料プールには392体の燃料が保管されており、より安定して冷却、保管可能な共用プールに搬出することを目的に、燃料取り出しを実施する。
- 燃料取り出しに先立ち、原子炉建屋を覆う大型カバーを設置し、大型カバー内でガレキ撤去、オペレーティングフロアの除染・遮蔽を実施し、燃料取扱設備（燃料取扱機、クレーン）を設置する。

※イメージ図につき実際と異なる部分がある場合がある

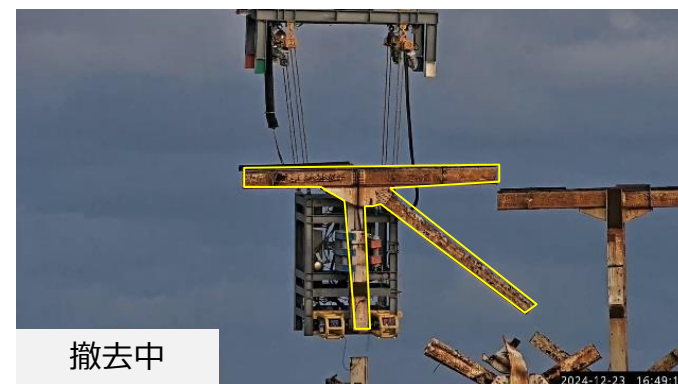
撤去中

□ 撤去部材
