福島第一原子力発電所5・6号機の現状について

(5・6号機低レベル滞留水他の状況)

2024年12月26日

東京電力ホールディングス株式会社

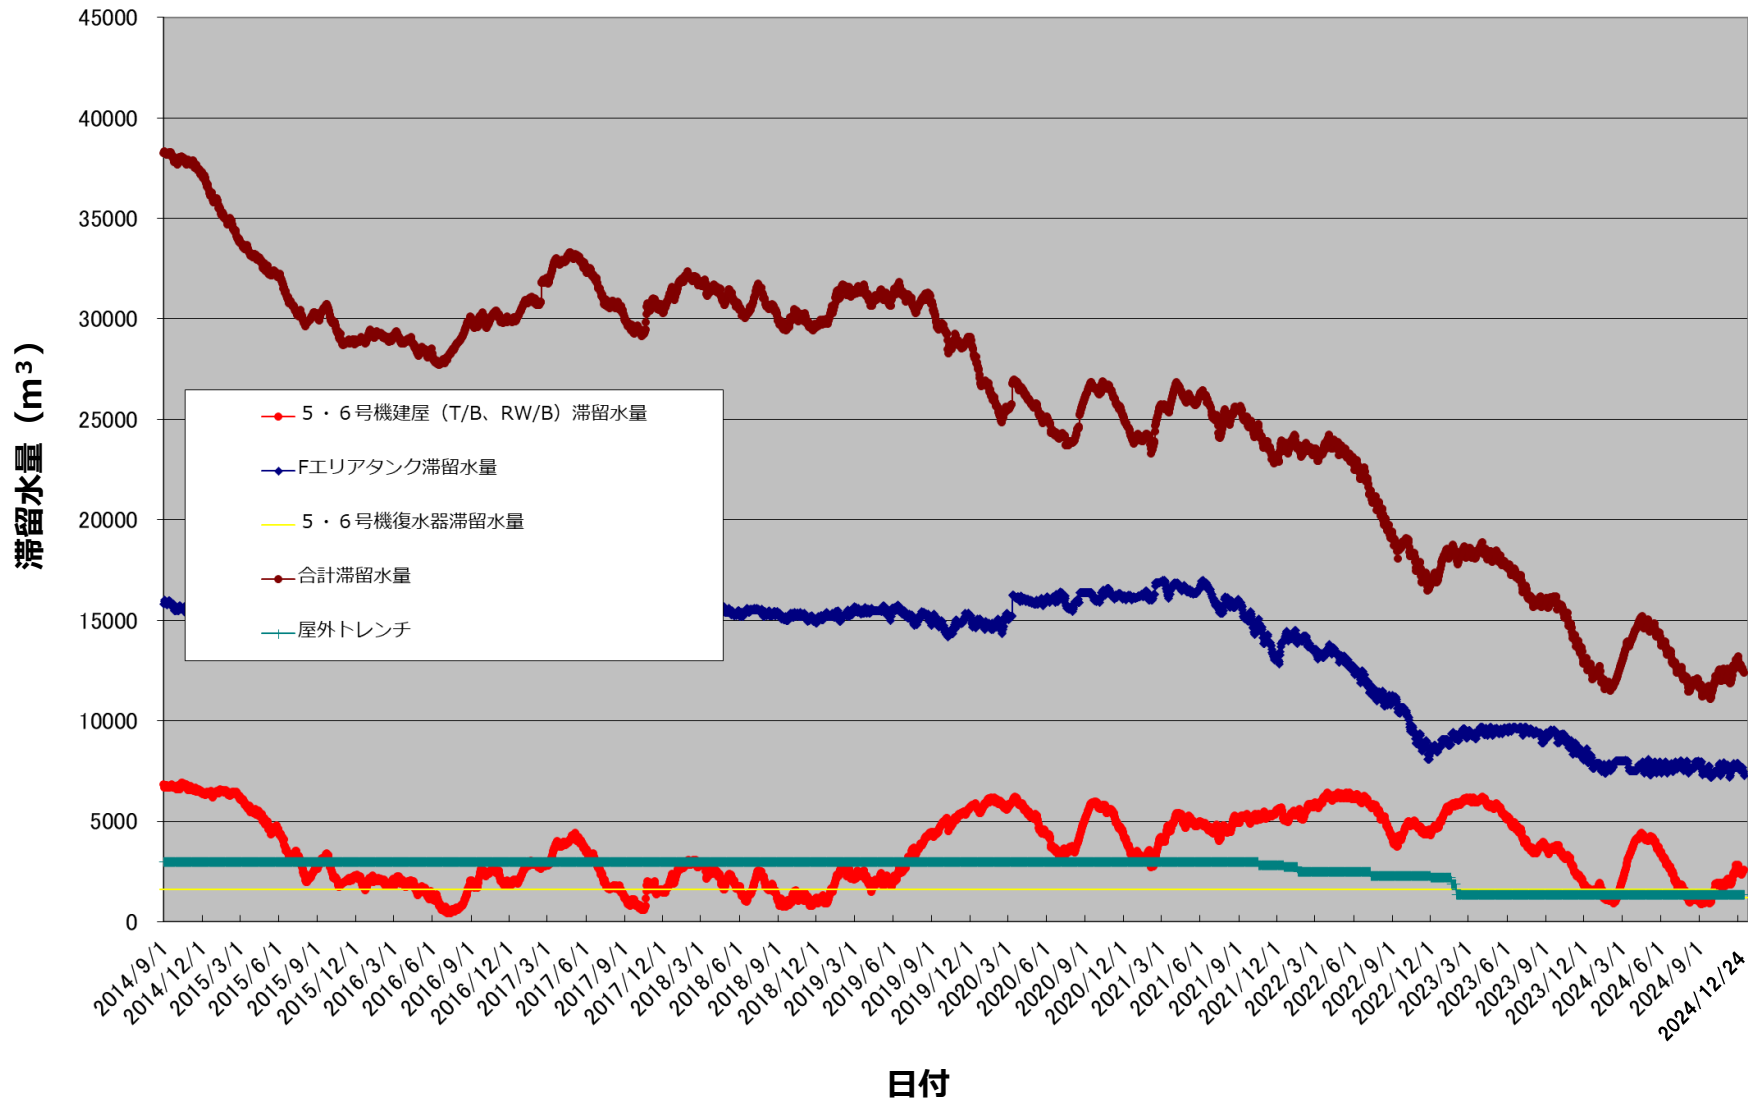
- 2014年9月から2024年12月までの5・6号機 低レベル滞留水量の推移は以下のとおり
