1 汚染水対策

参考資料 1/6
2025年2月27日
廃炉・汚染水・処理水対策チーム合同
事務局会議

中長期ロードマップにおけるマイルストーン（主要な目標工程）

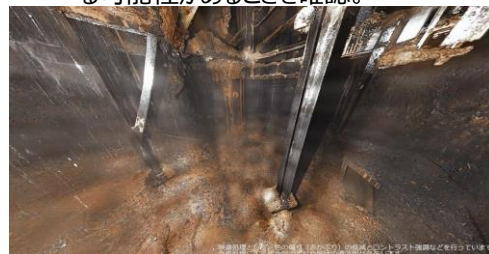
ペDESTAL底部の状況 (パノラマ合成処理後)

・2018年1月、ペDESTAL内プラットホーム下の調査を実施。取得した画像を分析した結果、燃料デブリを含むと思われる堆積物がペDESTAL底部に堆積している状況を確認。堆積物が周囲より高く堆積している箇所が複数あることから、燃料デブリの落下経路が複数存在していると推定。

・2019年2月、ペDESTAL底部及びプラットホーム上の堆積物への接触調査を実施し、小石状の堆積物を把持して動かせること、把持できない硬い岩状の堆積物が存在する可能性があることを確認。

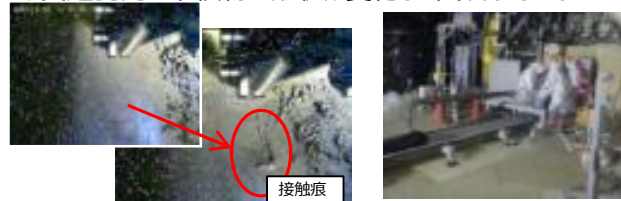
<接触前後の堆積物の状況>

・2020年10月、PCV貫通部（X-6ベネ）の堆積物接触調査を実施。今回の調査範囲において、接触により貫通孔内の堆積物は形状が変化し、固着していないことを確認。

<貫通孔前での作業状況>
