ALPS処理水海洋放出の状況について

2025年2月27日

東京電力ホールディングス株式会社

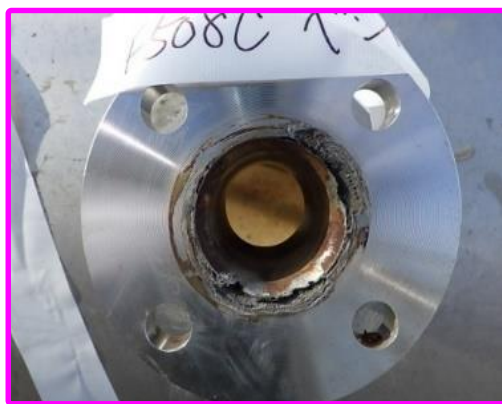
ベント管フランジ部（交換修理前）

- 海水移送配管（900A、二相ステンレス鋼）の内面状態は良好であり、海水によるALPS処理水の希釈は問題ないことを確認（報告済み）。
- 海水移送配管の付属配管であるベント管（6箇所、50A）および計装配管（6箇所、15A）フランジ部（二相ステンレス鋼）に腐食を確認した（報告済み）ことから、交換修理を実施。

- 2025年2月14日、17日に海水移送ポンプA,B,C系の試運転を実施。その際、リークチェック（漏えい確認）を行い、異常が無いことを確認。
- 今回確認した海水移送配管の付属配管における腐食の原因は、隙間腐食であり、以下の対策を実施することで、腐食事象の抑制ができると考えている。
 - 今回の状態は18ヶ月経過後の腐食であることから、定期的にベント配管等のフラッシングを行い、滞留による局所的な塩化物イオン濃度の上昇を抑制しながら10ヶ月後に点検・状態を確認する
- 引き続き詳細な原因究明を行うとともに、その他有効な対策についても検討する

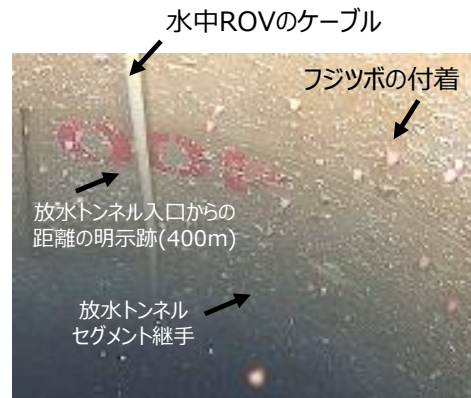
放水トンネル壁面の状況
(放水トンネル入口から400m地点)

点検項目	今回（2025年2月）確認結果	前回（2024年2月※）確認結果
海生生物の付着	放水トンネル内：海生生物(フジツボ)の付着(少量)あり 下流水槽内：壁面部に海生生物の付着(少量)あり	フジツボの付着(少量)あり
堆砂の状況	放水トンネル内：50m地点まで約1cm~2cmの堆積あり 下流水槽内：底面部に約10cmの堆積あり	ほぼ無し(一部、浮泥あり)
断面の閉塞など放水に影響を及ぼすもの(異物等)	なし	なし

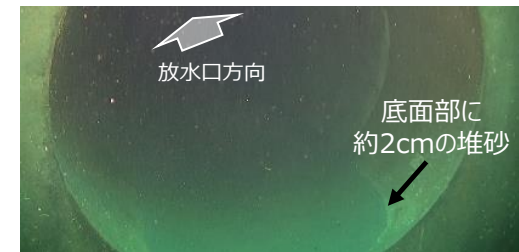
放水トンネル入口の状況

■ 放水トンネル・下流水槽の内面点検を実施し、異常が無いことを確認

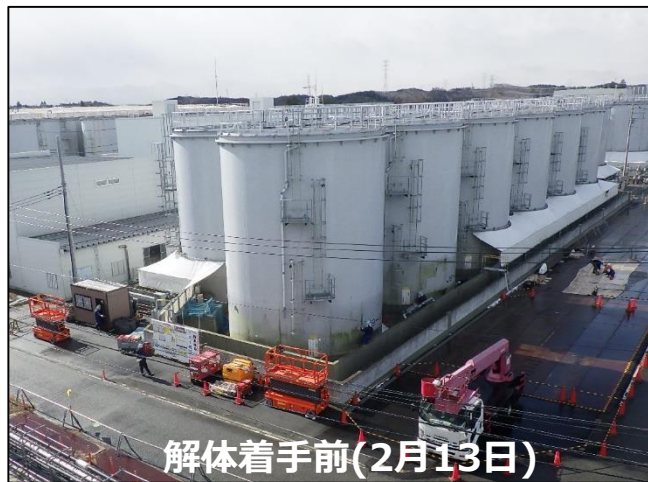
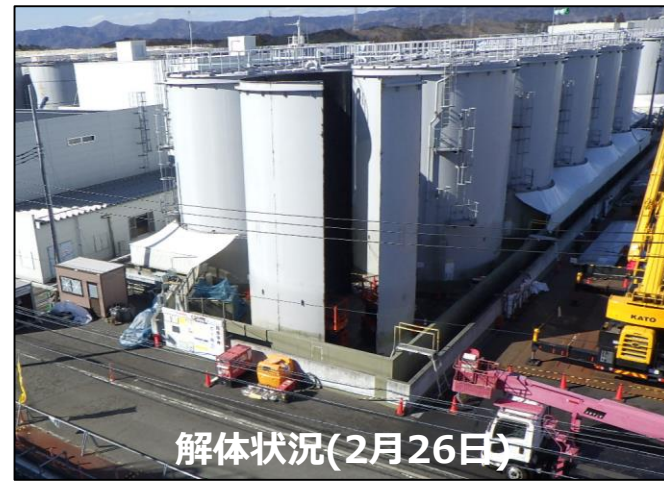
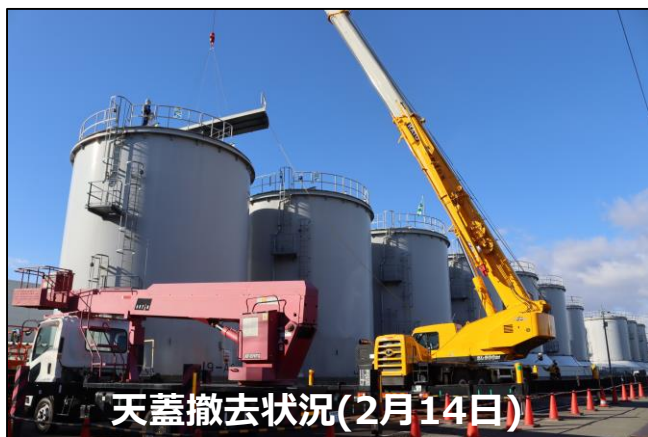
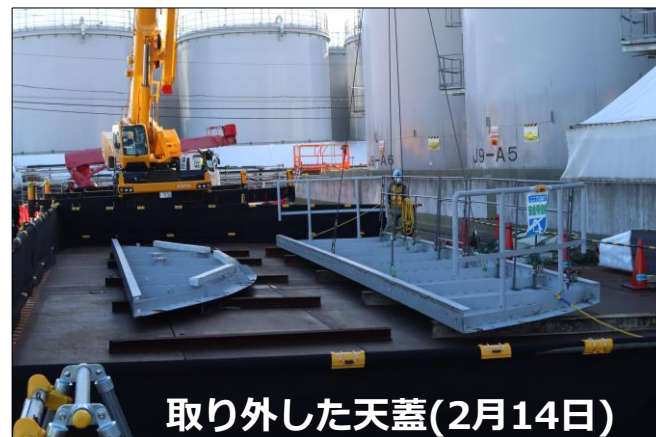
3. J9エリアタンクの解体について

- ▶ J9エリアのタンク解体については、2025年2月13日に運用停止し、2025年2月14日からタンク解体に着手（天蓋の撤去）し、1基目のタンク解体完了については、2025年3月上旬頃を予定。
- ▶ タンクの解体片はコンテナに収納できる大きさに細断し、20フィートフルハイトコンテナに収納して、構内の一時保管エリアに運搬し保管。
- ▶ ALPS処理水等を貯留していた溶接型タンクとして、初めての解体事例となるため、手順等を確認し知見を蓄えながら、安全最優先で解体作業を進める。
