増設雑固体廃棄物焼却設備 施設復旧に向けた進捗状況について

2025年2月27日

東京電力ホールディングス株式会社

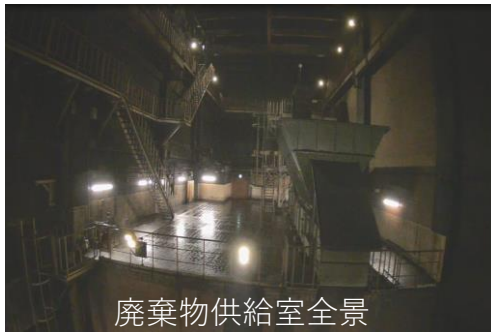
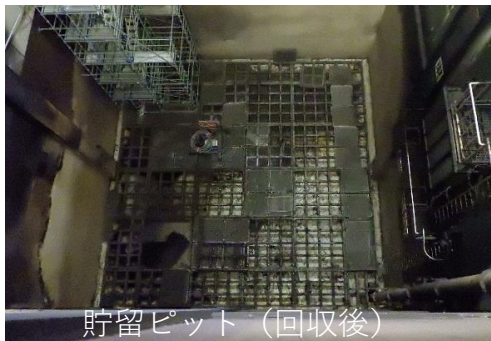
➢ 全体的にタール状の物質が部屋に付着。清掃・更新が必要。 → 排ガス系統

➢ クレーンやコンベアの動的機器や制御盤は更新が必要。 → 換気空調系統

➢ ピット内に注水し、管理区域側に系外漏えい有。

➢ チップ・水の回収完了。点検・修理が必要。

➢ 水蒸気・ガスを系統内に吸込。

➢ 系統内部は異常無を確認。

➢ 壁面・床や制御盤等の機器は被水し、一部更新が必要。

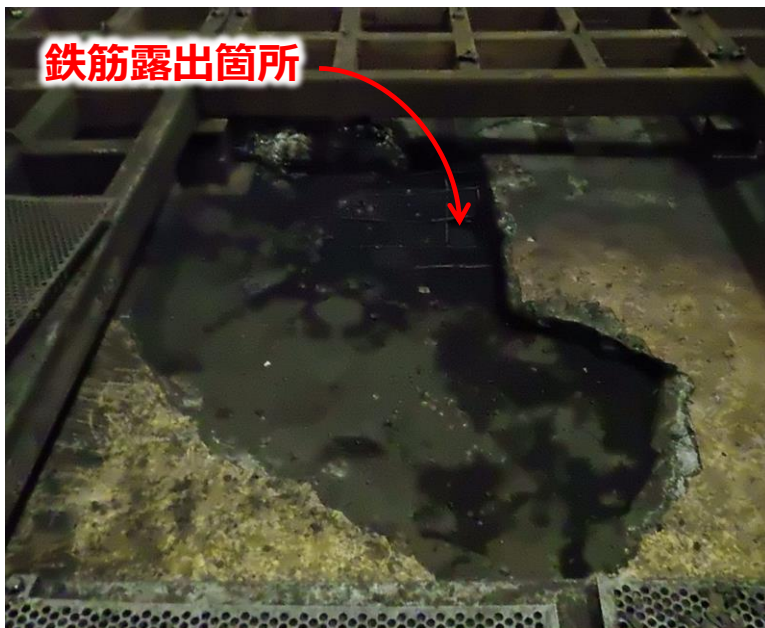
壁（柱・梁）の状況

- ① 南面で、コンクリートの表面が剥離し鉄筋が露出
- ② 西面・南面で、壁面の塗装等が一部剥離
- ③ 損傷部以外の壁面は一部黒ずんでいるものの、ピット内塗装が残っている

- 廃棄物貯留ピットの復旧に向け、「コンクリート診断技術」（日本コンクリート工学会）を参考に損傷範囲を確認し、補修範囲を決めるための調査を計画
 - 損傷個所とその周辺部のコンクリート強度測定や、中性化深さの測定を実施予定
- 今後、準備が整い次第、調査に着手
