# 1 汚染水対策

参考資料 1/6  
2025年3月27日  
廃炉・汚染水・処理水対策チーム合同  
事務局会議

# 3 使用済燃料プールからの燃料の取り出し作業

参考資料 3/6  
2025年3月27日  
廃炉・汚染水・処理水対策チーム合同  
事務局会議

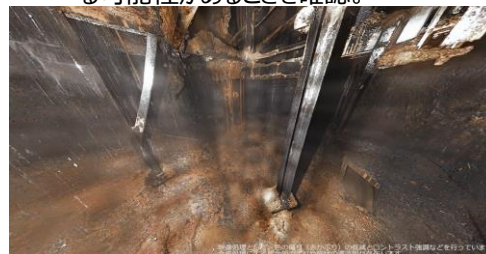
ペDESTAL底部の状況 (パノラマ合成処理後)

・2018年1月、ペDESTAL内プラットホーム下の調査を実施。取得した画像を分析した結果、燃料デブリを含むと思われる堆積物がペDESTAL底部に堆積している状況を確認。堆積物が周囲より高く堆積している箇所が複数あることから、燃料デブリの落下経路が複数存在していると推定。
