2号機 PCV内部調査・試験的取り出し作業の状況

2025年3月27日

技術研究組合 国際廃炉研究開発機構
東京電力ホールディングス株式会社

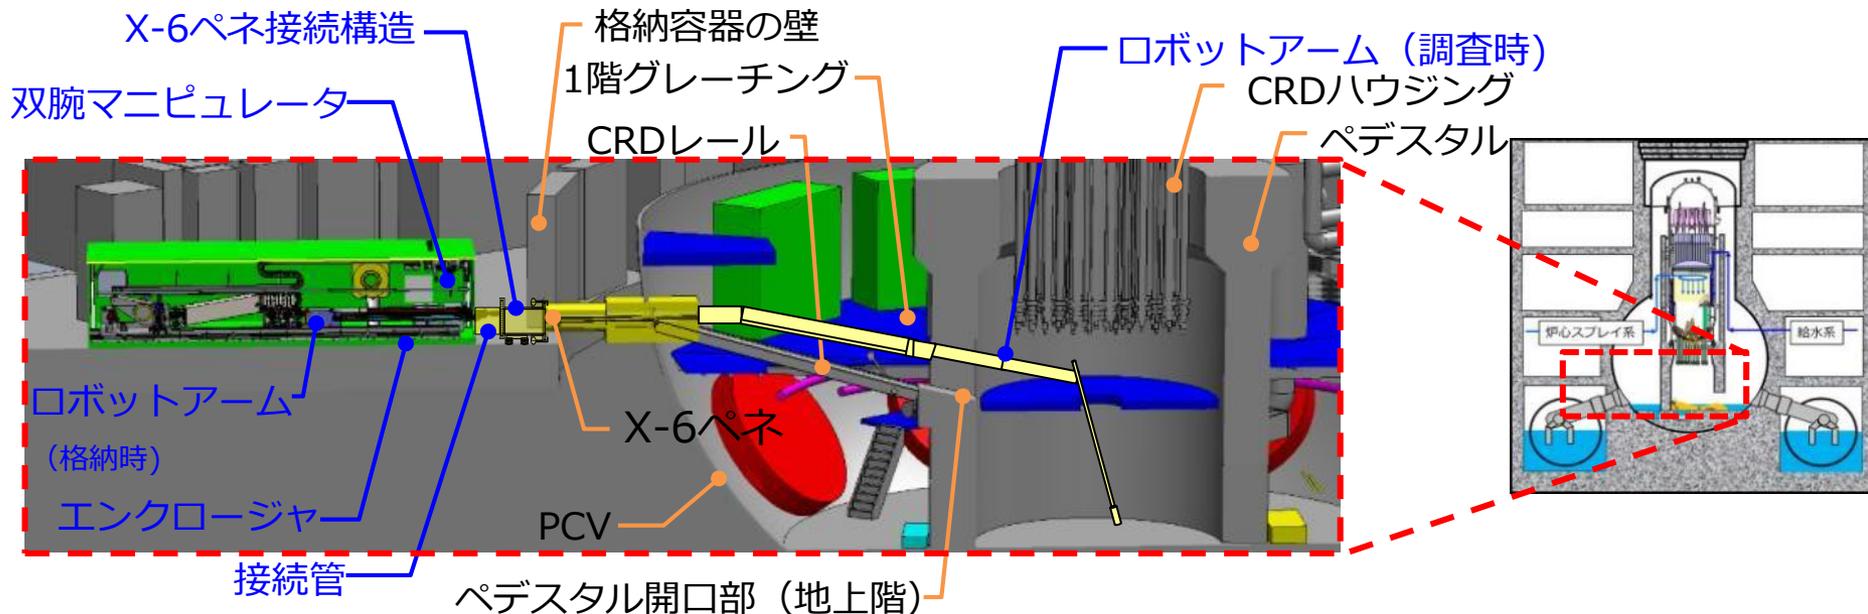
- 2号機においては、PCV内部調査及び試験的取り出し作業の準備段階として、作業上の安全対策及び汚染拡大防止を目的として、今回使用する格納容器貫通孔（以下、X-6ペネ）に下記設備を設置

- PCV内側と外側を隔離する機能を持つ X-6ペネ接続構造
- 遮へい機能を持つ接続管
- テレスコ式装置

- ロボットアームを内蔵する金属製の箱（以下、エンクロージャ）

- 上記設備を設置した後、アーム型装置をX-6ペネからPCV内に進入させ、PCV内障害物の除去作業を行いつつ、内部調査や試験的取り出しを進める計画

2号機 内部調査・試験的取り出しの計画概要

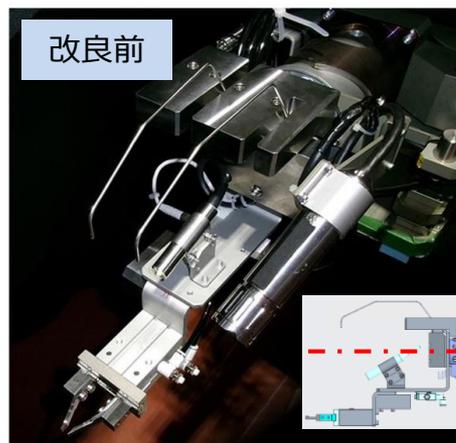
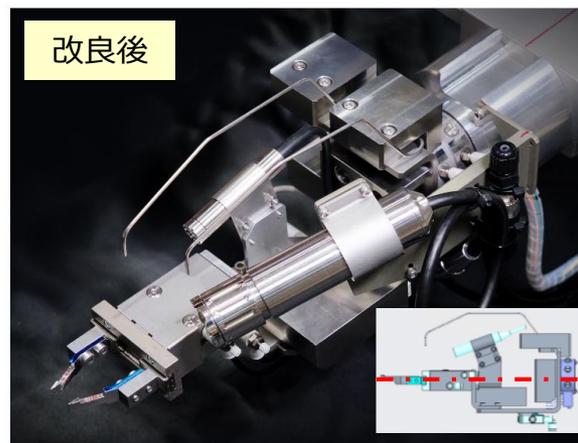
改良先端治具

(グリッパ把持部を先端治具の旋回中心位置に変更することで安定性向上)

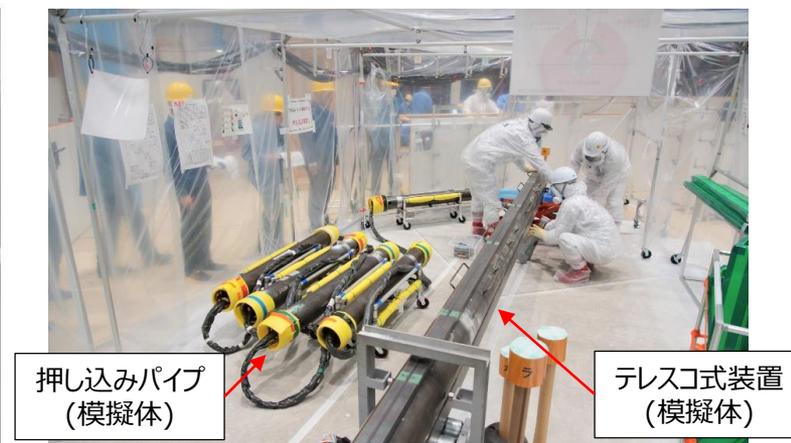
押し込みパイプの訓練状況

押し込みパイプ
(模擬体)テレスコ式装置
(模擬体)

- ・ メーカー工場にて先端治具の改良及び工場での検証が完了し、模擬環境による先端治具監視カメラ及びアーム先端部カメラの交換、改良先端治具の交換の作業訓練を実施
- ・ また、押し込みパイプの模擬体を使用し、模擬環境でのパイプ取り付け及び取り外しの作業訓練を実施
- ・ 現在、1F現場において、テレスコ式装置の実機の現場確認を実施中

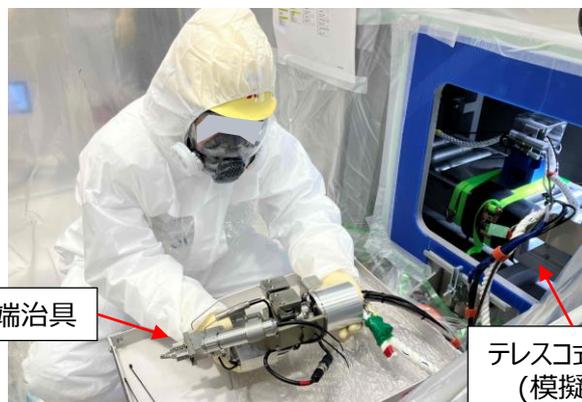
先端治具交換の訓練状況

改良先端治具

テレスコ式装置
(模擬体)

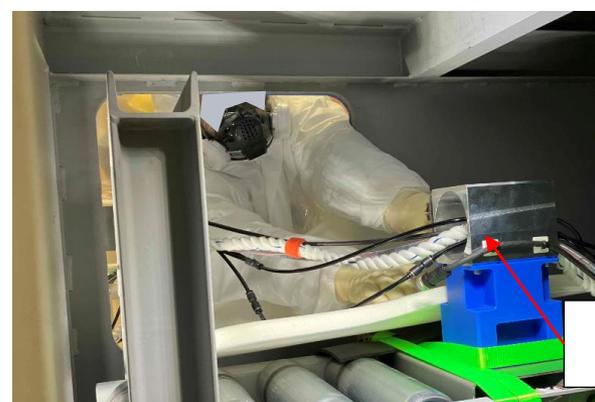
カメラ交換の訓練状況

アーム先端部
(模擬体)

※撮影のため反対側のハッチを開放

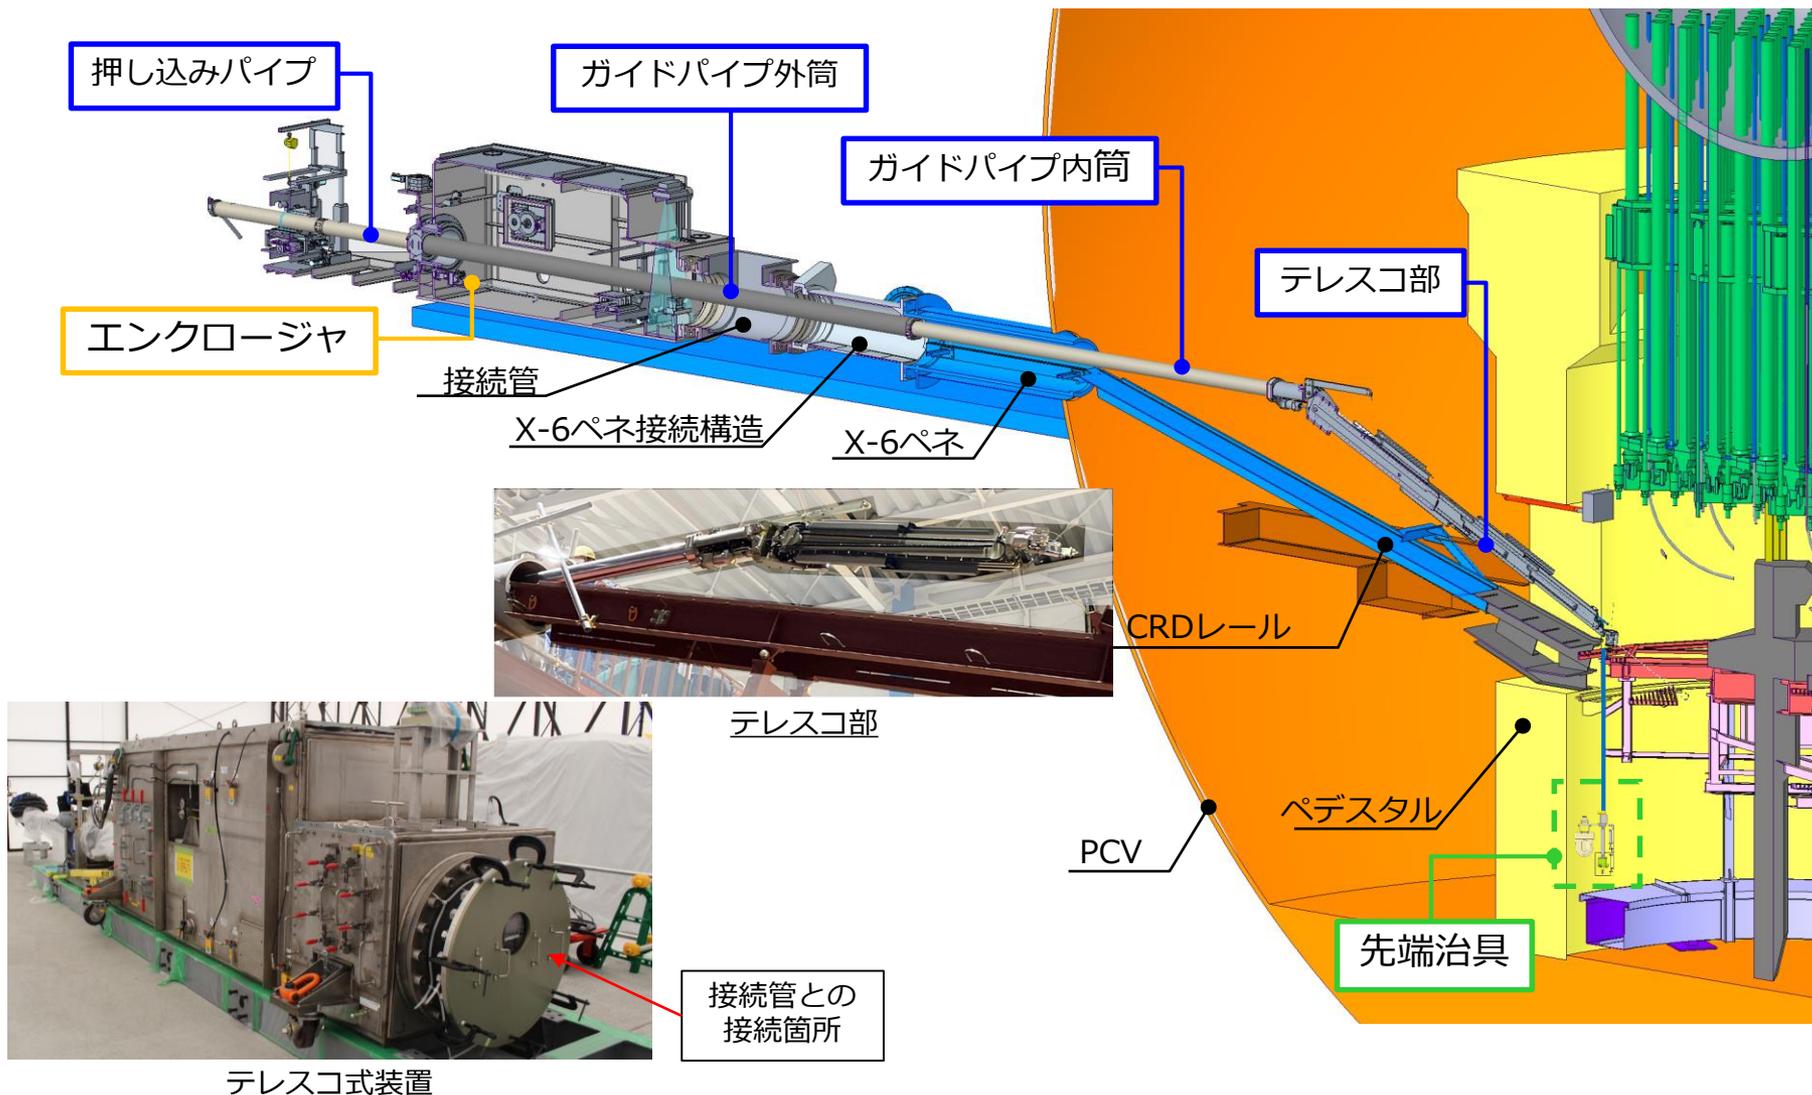
参考. テレスコ式装置による追加の燃料デブリ採取

- 燃料デブリは多様な性状や分布が想定され、サンプル数を増やし知見を拡充するため、追加の燃料デブリ採取作業については採取実績があり、現在現場に設置しており使用できる環境にあるテレスコ式装置を使用する方針。

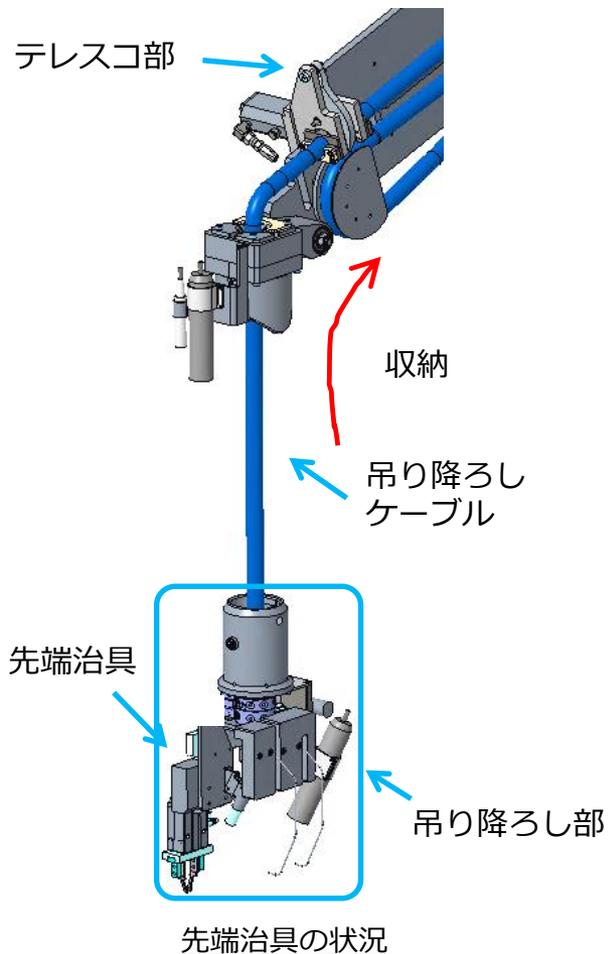
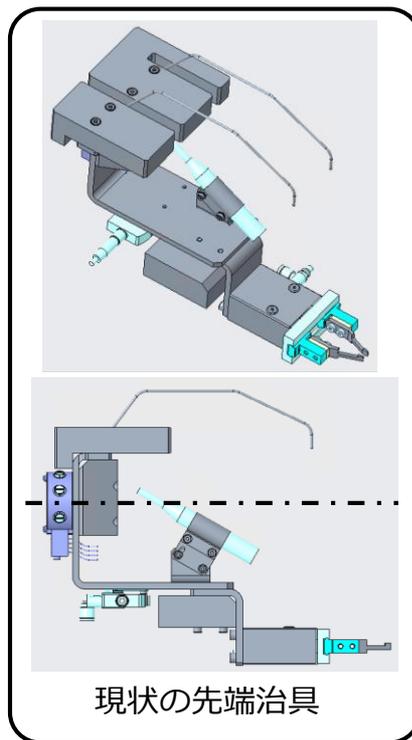
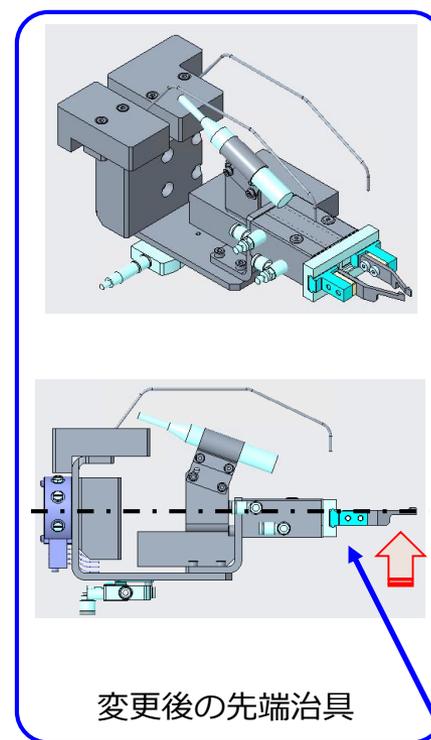
先端治具改良のイメージ図

- 初回の燃料デブリ採取の際に、先端治具の動作時に吊り降ろし部が安定せず、先端治具の操作に時間を要したことから、追加の燃料デブリ採取時には先端治具を改良し操作性の向上を図るべく検討を進めている。

グリップ把持部の設置位置を先端治具の旋回中心位置に変更し、安定性向上

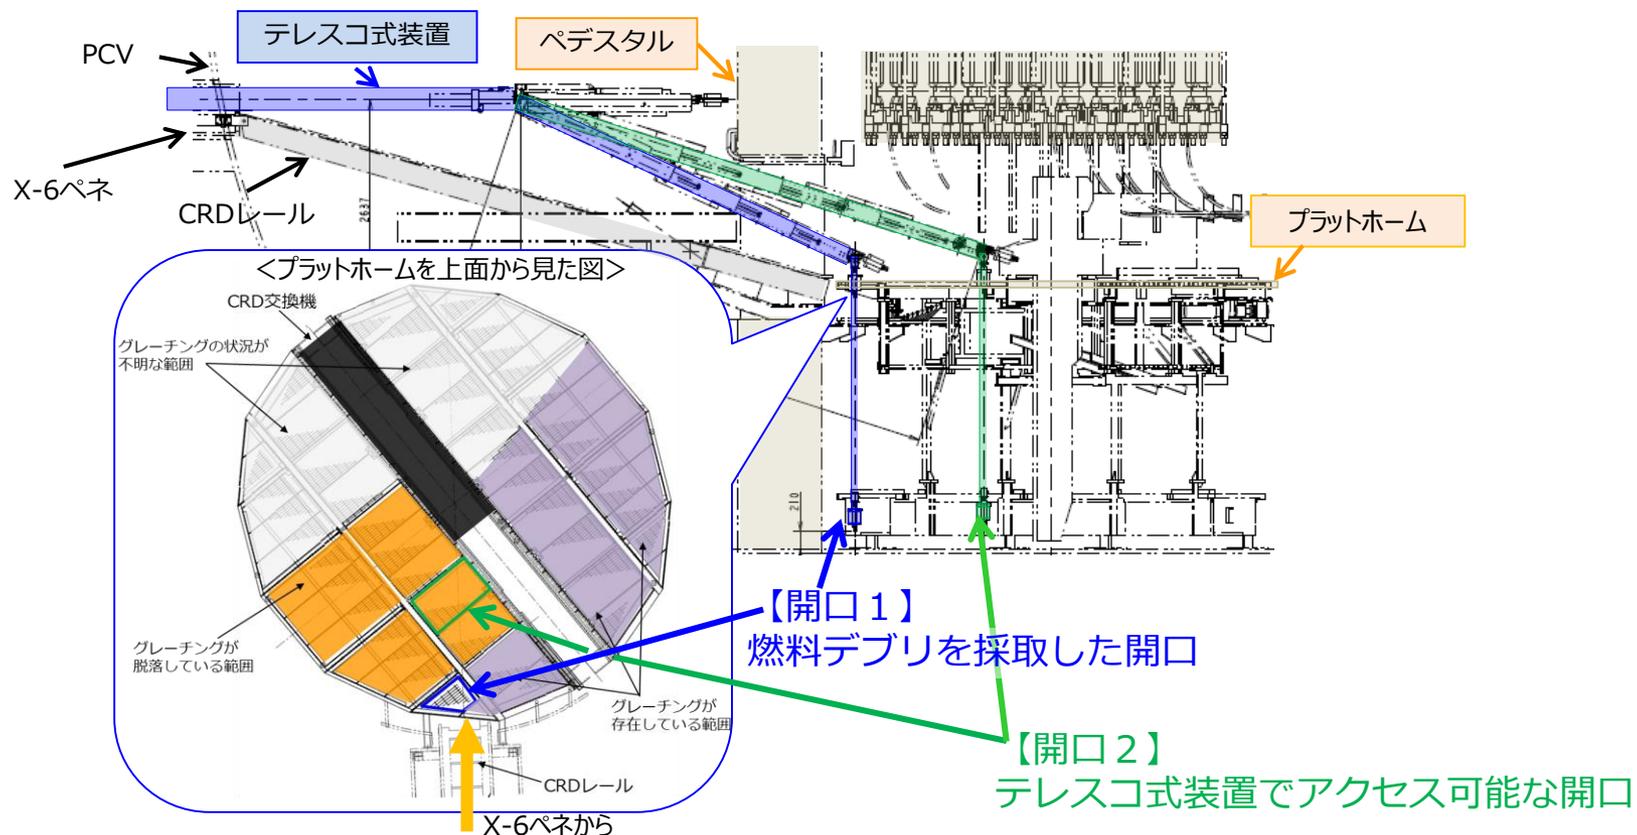
- テレスコ式装置でペDESTAL底部へのアクセスが可能なプラットフォームの開口は2箇所（下図の開口1，2）
- 2024年10月の作業時は、ペDESTAL内（CRDレール側）の一番手前の開口1より先端治具を吊り降ろし、燃料デブリを採取
- さらに奥側の開口2については、過去の調査においても詳細は確認できていない状況
- ペDESTAL内の状況の把握及び初回の採取位置とは異なる位置から採取という観点で2回目の取り出し作業を計画
 - ① プラットホーム上の開口2の状況を調査
 - ② 開口2から燃料デブリの採取を計画。ただし、開口2は過去の調査からプラットフォーム上のグレーチングの残存を把握しているため、取り出し作業当日に開口2の状況を確認し、開口2からペDESTAL底部へのアクセス可否を判断
 - ③ 開口2からペDESTAL底部へのアクセスが困難な場合は、前回と同様に開口1に先端治具を吊り降ろし、ペDESTAL底部からデブリを採取

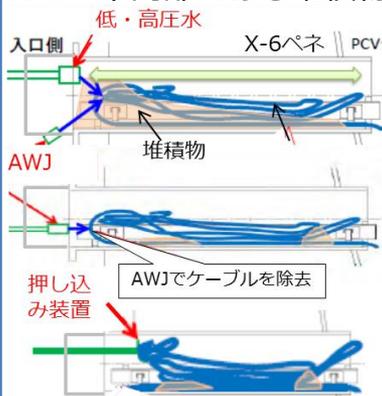
3. X-6ペネ内堆積物除去

X-6ペネ内部にある堆積物・ケーブル類を除去する

- 【低・高圧水】で堆積物の押し込み
- 【AWJ】でケーブル除去
- 【押し込み装置】でケーブルを押し込み

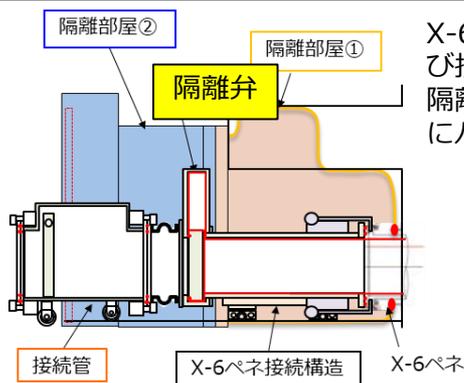
4. X-6ペネ接続構造及び接続管設置

X-6ペネに接続構造及び接続管を取り付け、隔離部屋から接続構造にバウンダリを変更

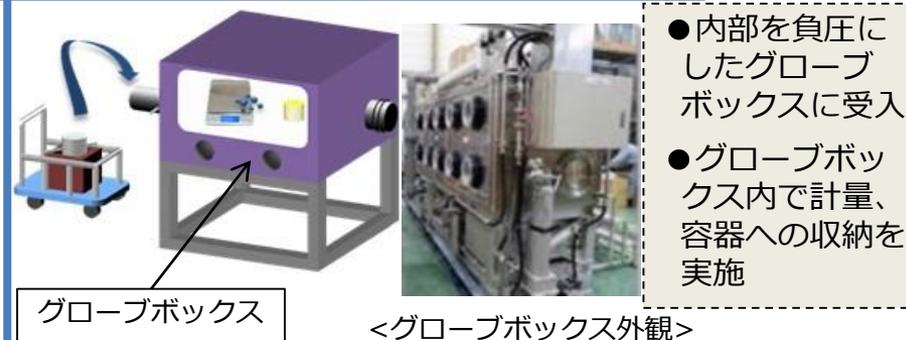
10. グローブボックス受入・計量

・DPTCコンテナ：Double Porte pour Transfert Etancheの略
コンテナの蓋とグローブボックスのダブルドアが一体となって開閉することで、密閉を維持しながら物を移送することが可能なコンテナ

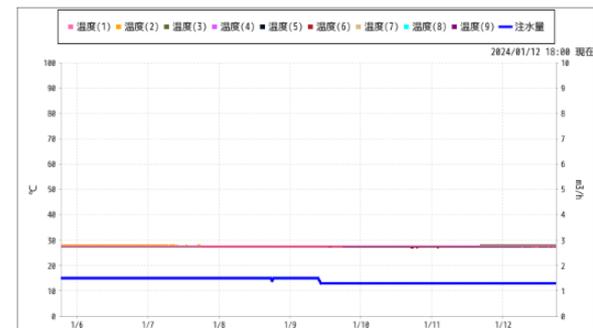
計測グラフ

温度単位:℃、注水量単位: m³/h
○計測値 (2024/01/12 18:00)
