# 1 汚染水対策

参考資料 1／6  
2025年7月31日  
廃炉・汚染水・処理水対策チーム合  
事務局会議

参考資料 3/6  
2025年7月31日  
廃炉・汚染水・処理水対策チーム会合  
事務局会議

### ●福島第一原子力発電所の固体廃棄物の保管管理計画（2024年12月版）

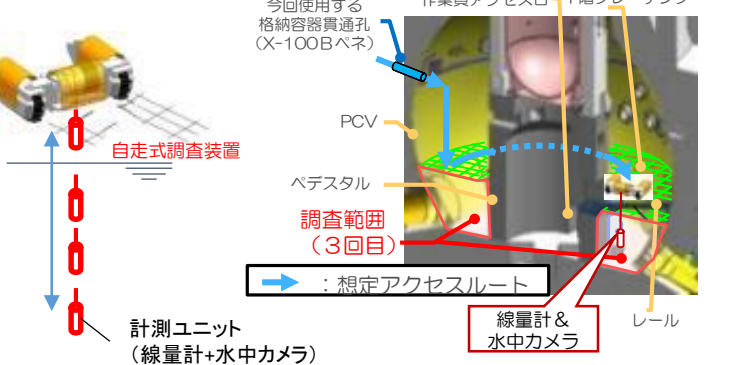
＜測定イメージ＞

- ・2015年4月に、狭隘なアクセス口(内径φ100mm)から調査装置を格納容器内に進入させ、格納容器1階内部の映像、空間線量等の情報を取得。
- ・2017年3月、ベデスタル外地下階へのデブリの広がり进行调查するため、自走式調査装置を用いた調査を実施し、PCV底部の状況を初めて撮影。得られた画像データと線量データを元に、PCV内部の状況を継続検討していく。

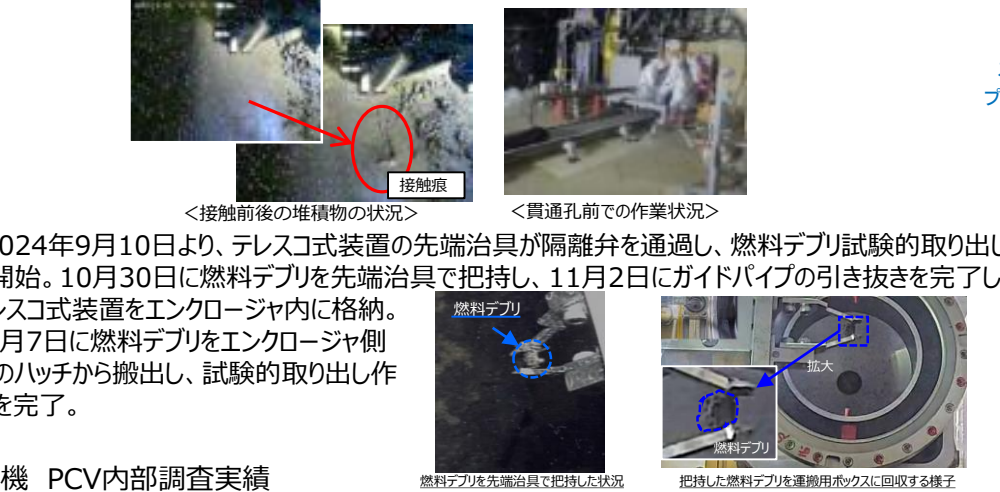
- ・2020年10月、PCV貫通部（X-6ベネ）の堆積物接触調査を実施。今回の調査範囲において、接触により貫通孔内の堆積物は形状が変化し、固着していないことを確認。

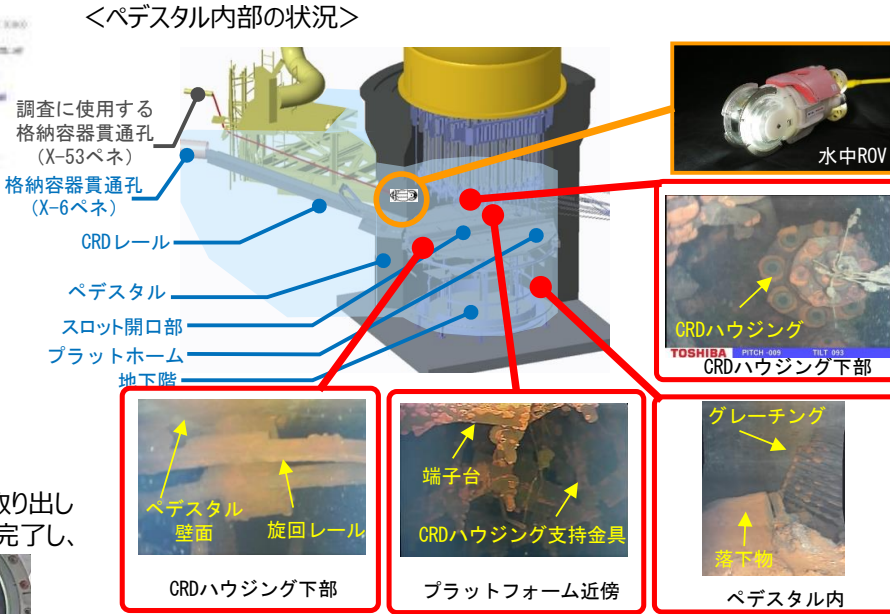
- ・2014年10月、PCV内部調査用に予定しているPCV貫通部（X-53ベネ）の水没確認を遠隔超音波探傷装置を用いて調査を実施し、水没していないことを確認。
- ・2015年10月、PCV内を確認するため、X-53ベネから格納容器内部へ調査装置を入れ、映像、線量、温度の情報を取得、内部の滞留水を採取。格納容器内の構造物・壁面に損傷は確認されず、水位は推定値と一致しており、内部の線量は他の号機に比べて低いことを確認。
- ・2017年7月に、水中ROV(水中遊泳式遠隔調査装置)を用いて、ベデスタル内の調査を実施。調査で得られた画像データの分析を行い、複数の構造物の損傷や炉内構造物と推定される構造物を確認。
- ・また、調査で得られた映像による3次元復元を実施。復元により、旋回式のプラットホームがレール上から外れ一部が堆積物に埋まっている状況等、構造物の相対的な位置を視覚的に把握することが出来た。
