# 建屋周辺の地下水位、汚染水発生量の状況

2025年 7月 31日

東京電力ホールディングス株式会社

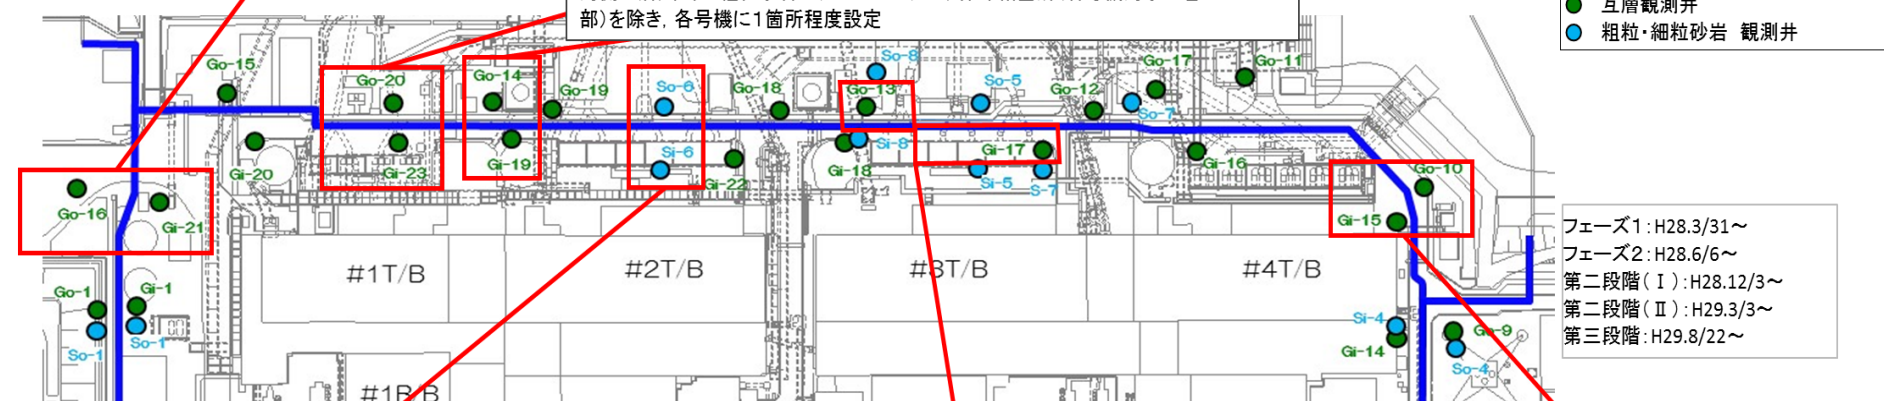
# 【参考2-4】地下水位・水頭状況（互層、細粒・粗粒砂岩層水頭 海側）

※Gi-23は、2022/2/20~2024/6/25の期間は、計器故障

海側互層、細粒・粗粒砂岩のグルーピングは、非凍結箇所(各号機海水配管トレンチ下部)を除き、各号機に1箇所程度設定

※Gi-15は、2022/7/4~2024/6/25期間は、計器故障
