# 5号機使用済燃料取り出し開始について

2025年7月31日

東京電力ホールディングス株式会社

### 3.共用プール空き容量確保作業時に発生したライナードレン警報について（1） **TEPCO**

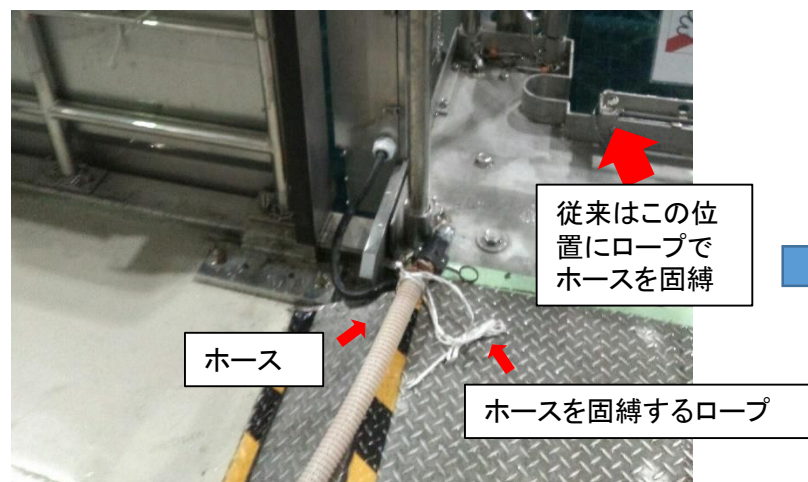
- 【原因1】 今まで実施していた作業員と当日実施した作業員とで固縛方法に違いがあり,ホースの脈動により固縛が外れた（固縛方法を明確化していなかった）
- 【原因2】 作業班長は排水状況を監視していたが,キャスクを移動する段階でキャスク移動に注視した※（監視を明確化していなかった）

固縛が外れたホース先端

- 【対策1】 固縛方法をクランプ金具による固定に変更。固定方法を要領書に明確化（実施済）
- 【対策2】 排水状況を監視する監視員の配置を要領書に明確化（実施済）

キャスク移動中は排水を停止する運用へ変更し,要領書に記載（実施済）

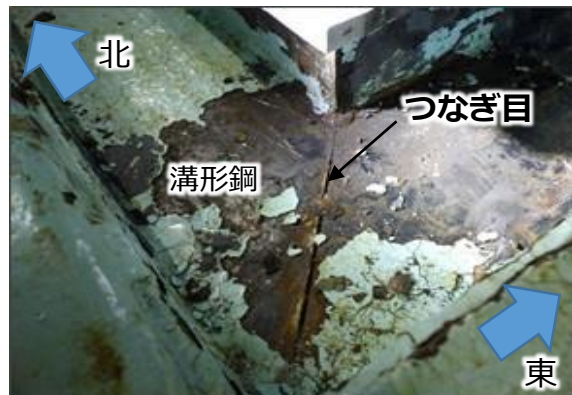
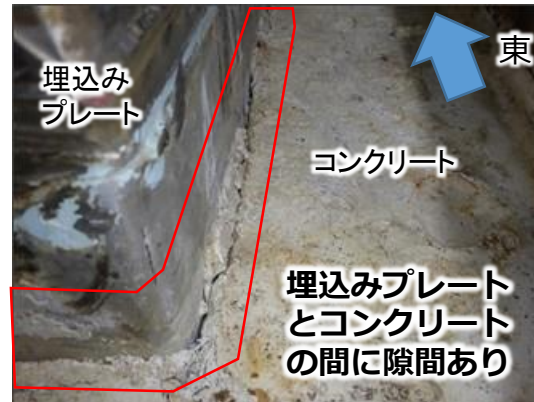
- ライナードレンへの流入経路調査のため、図中プール南西部の調査対象箇所を区画し溝への水張りを実施したところ、ライナードレンへの流入を確認。
- 当該箇所の溝形鋼はつなぎ目があり、また、溝形鋼を取外しコンクリート面を確認したところ、埋込みプレートとコンクリートの間に隙間があることを確認した。
- このため、水は溝形鋼つなぎ目および埋込みプレートとコンクリートの間の隙間に入り、コンクリート打継ぎ部等の水道を通りライナードレンへ流入したものと想定。
- 今後、床面の溝（ケーブルトレンチ）全体の溝形鋼つなぎ目の止水処理後、防水を実施し同様の事象が発生しないよう対策する。

- ① 溝形鋼のつなぎ目より水が躯体側へ流入
- ② 埋込みプレートとコンクリートの隙間より、コンクリート打継ぎ部等の水道を通り、ライナードレン側に流入
- ③ ライナードレンに流れる
