# 1 汚染水対策

参考資料 1／6  
2025年8月28日  
廃炉・汚染水・処理水対策チーム合  
事務局会議

## 2 多核種除去設備等処理水の処分

3 使用済燃料プールからの燃料の取り出し作業

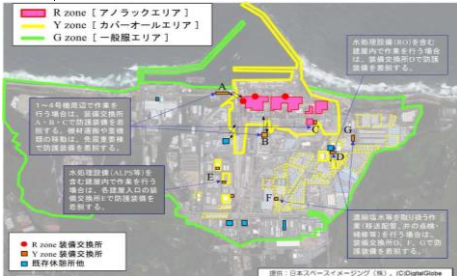
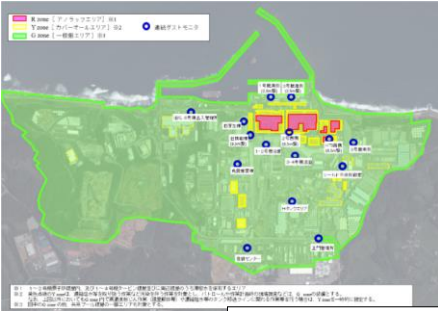
| 2011年（平成23年） | 2012年（平成24年） | 2013年（平成25年） | 2014年（平成26年） | 2015年（平成27年） | 2016年（平成28年） | 2017年（平成29年） | 2018年（平成30年） | 2019年（平成31年/令和元年） | 2020年（令和2年） | 2021年（令和3年） | 2022年（令和4年） | 2023年（令和5年） | 2024年（令和6年）～ |
|---|---|---|---|---|---|---|---|---|---|---|---|---|---|
| | | <div>大型休憩所建設中（2014年9月30日撮影）</div> | <div>入退域管理棟（2014年11月7日撮影）</div> | ▼ 2015年3月、福島給食センター開所<br>▼ 作業員の皆さまが休憩する大型休憩所を設置し、2015年5月より運用を開始。大型休憩所には、休憩スペースに加え、事務作業が出来るスペースや集合して作業前の安全確認が実施できるスペースを設けている。大型休憩所内において、2016年3月にコンビニエンスストアが開店、4月よりシャワー室が利用可能となった。 | | | <div>2017年2月、新事務本館に隣接した協力企業棟を運用開始。</div> | | | | | ＜構内主要道路の走行サーベ結果＞<br>昨年度と比較すると、1～4号機東側（図中黒破線箇所）の道路において線量率の低下を確認した。当該エリアは、防潮堤設置工事他により、線量が低減したものと考えられる。 | |
| | | | | | <div>一般作業服での移動風景（2016年1月7日撮影）</div> | <div>2017年5月、救急搬送用ヘリポートを福島第一原子力発電所敷地内に設置し、運用開始。従来の運用（双葉郡山海岸又は福島第二にてドクターヘリに乗り継ぎ）に比べ、外部医療機関の処置が必要な重症者の対応が速やかに出来るようになった。</div> | | | | | | ＜2023年度 第4四半期＞<br>（2024.2 測定） | ＜2024年度 第4四半期＞<br>（2025.3 測定） |
