# 1 汚染水対策

参考資料 1/6  
2025年9月25日  
廃炉・汚染水・処理水対策チーム合  
事務局会議

3 使用済燃料プールからの燃料の取り出し作業

参考資料 3/6  
2025年9月25日  
廃炉・汚染水・処理水対策チーム会合  
事務局会議

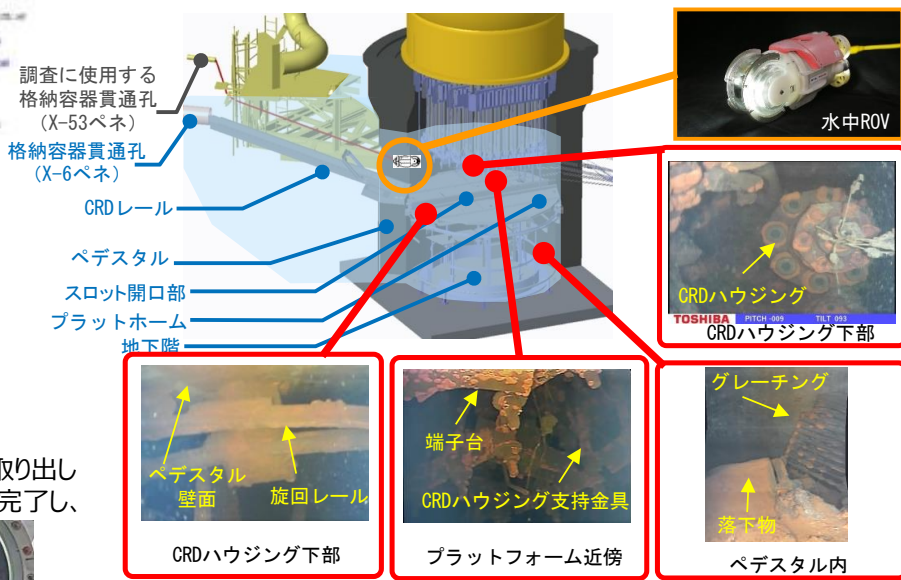
### ＜ペDESTAL内部の状況＞

・また、調査で得られた映像による3次元復元を実施。復元により、旋回式のプラットホームがレール上から外れ一部が堆積物に埋まっている状況等、構造物の相対的な位置を視覚的に把握することが出来た。
