1 汚染水対策

2025年12月25日

廃炉・汚染水・処理水対策チーム会合
事務局会議

4 燃料デブリの取り出しに向けた作業

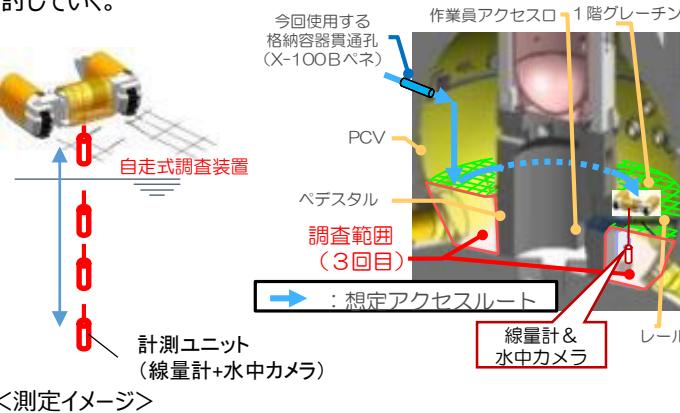
<測定イメージ>

- 2015年4月に、狭隘なアクセス口（内径Φ100mm）から調査装置を格納容器内に進入させ、格納容器1階内部の映像、空間線量等の情報を取得。
- 2017年3月、ペデスタル外地下階へのデブリの広がりを調査するため、自走式調査装置を用いた調査を実施し、PCV底部の状況を初めて撮影。得られた画像データと線量データを元に、PCV内部の状況を継続検討していく。

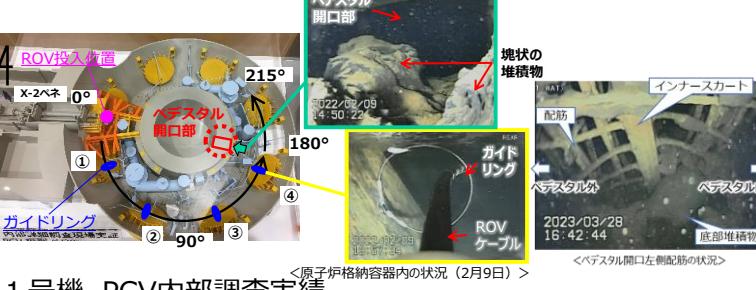
- 2022年2月に、調査を円滑に進める装置である「ガイドリング」を取り付け。2023年3月28日よりROV-A2によるペデスタル内の調査を開始し、ペデスタル内側の基礎部において一部配筋が露出していることを確認。ペデスタルの健全性に関しては、過去IRIDで実施した耐震性評価より、ペデスタルが一部欠損しても重大なリスクがないと評価しているが、現時点の情報は部分的なものであるため、可能な限り多くの情報取得をすべく、引き続き調査を継続し評価していく。

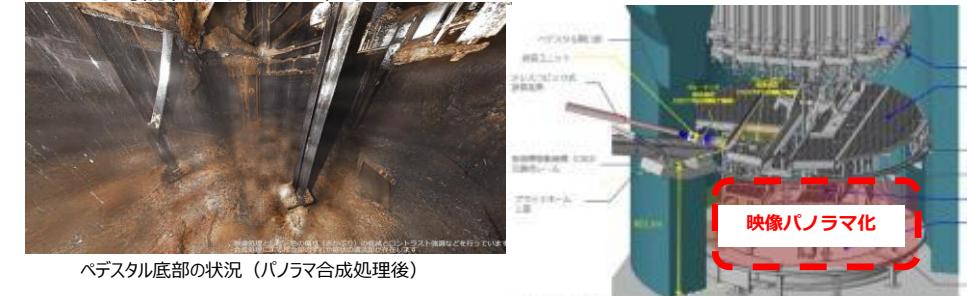
- 2017年1月に、格納容器貫通部からカメラを挿入し、ロボットが走行するレールの状況を確認。一連の調査で、ペデスタル内のグレーチングの脱落や変形、ペデスタル内に多くの堆積物があることを確認。
- 2018年1月、ペデスタル内プラットホーム下の調査を実施。取得した画像を分析した結果、燃料デブリを含むと思われる堆積物がペデスタル底部に堆積している状況を確認。堆積物が周囲より高く堆積している箇所が複数あることから、燃料デブリの落下経路が複数存在していると推定。
- 2019年2月、ペデスタル底部及びプラットホーム上の堆積物への接触調査を実施し、小石状の堆積物を持ちして動かせること、持てない硬い岩状の堆積物が存在する可能性があることを確認。

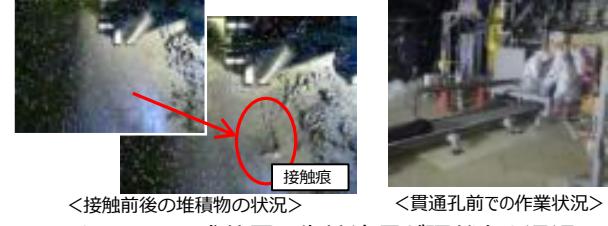
- 2020年10月、PCV貫通部（X-6ペネ）の堆積物接触調査を実施。今回の調査範囲において、接触により貫通孔内の堆積物は形状が変化し、固着していないことを確認。

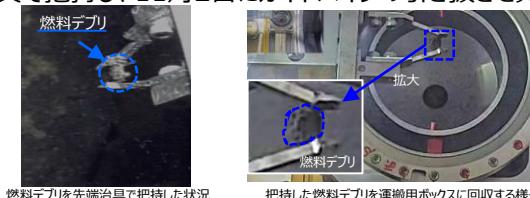
- 2024年9月10日より、テレスコ式装置の先端治具が隔離弁を通過し、燃料デブリ試験的取り出しを開始。10月30日に燃料デブリを先端治具で把持し、11月2日にガイドパイプの引き抜きを完了し、テレスコ式装置をエンクロージャ内に格納。11月7日に燃料デブリをエンクロージャ側面のハッチから搬出し、試験的取り出し作業を完了。

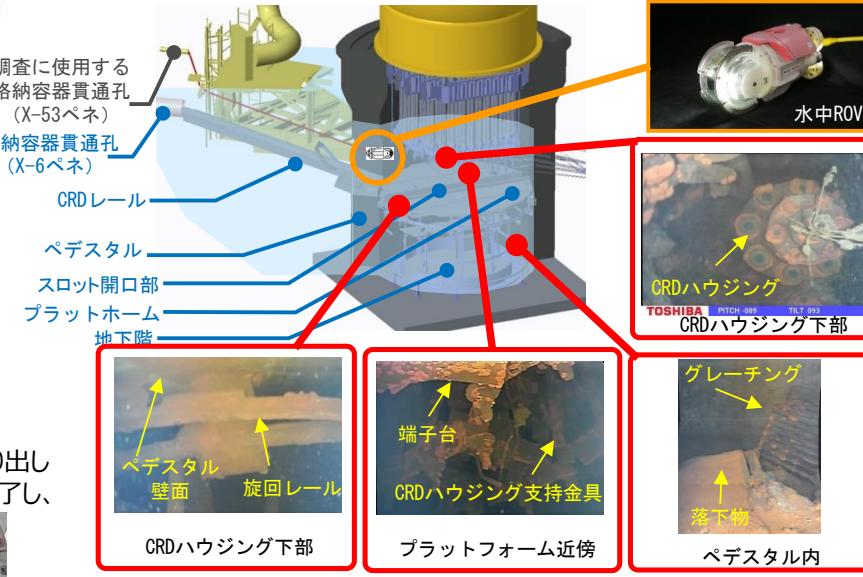
<ペデスタル内部の状況>

- 2014年10月、PCV内部調査用に予定しているPCV貫通部（X-53ペネ）の水没確認を遠隔超音波探傷装置を用いて調査を実施し、水没していないことを確認。
- 2015年10月、PCV内を確認するため、X-53ペネから格納容器内部へ調査装置を入れ、映像、線量、温度の情報を取得、内部の滞留水を採取。格納容器内の構造物・壁面に損傷は確認されず、水位は推定値と一致しており、内部の線量は他の号機に比べて低いことを確認。
- 2017年7月に、水中ROV（水中遊泳式遠隔調査装置）を用いて、ペデスタル内の調査を実施。調査で得られた画像データの分析を行い、複数の構造物の損傷や炉内構造物と推定される構造物を確認。
- また、調査で得られた映像による3次元復元を実施。復元により、旋回式のプラットホームがレール上から外れ一部が堆積物に埋まっている状況等、構造物の相対的な位置を視覚的に把握することが出来た。

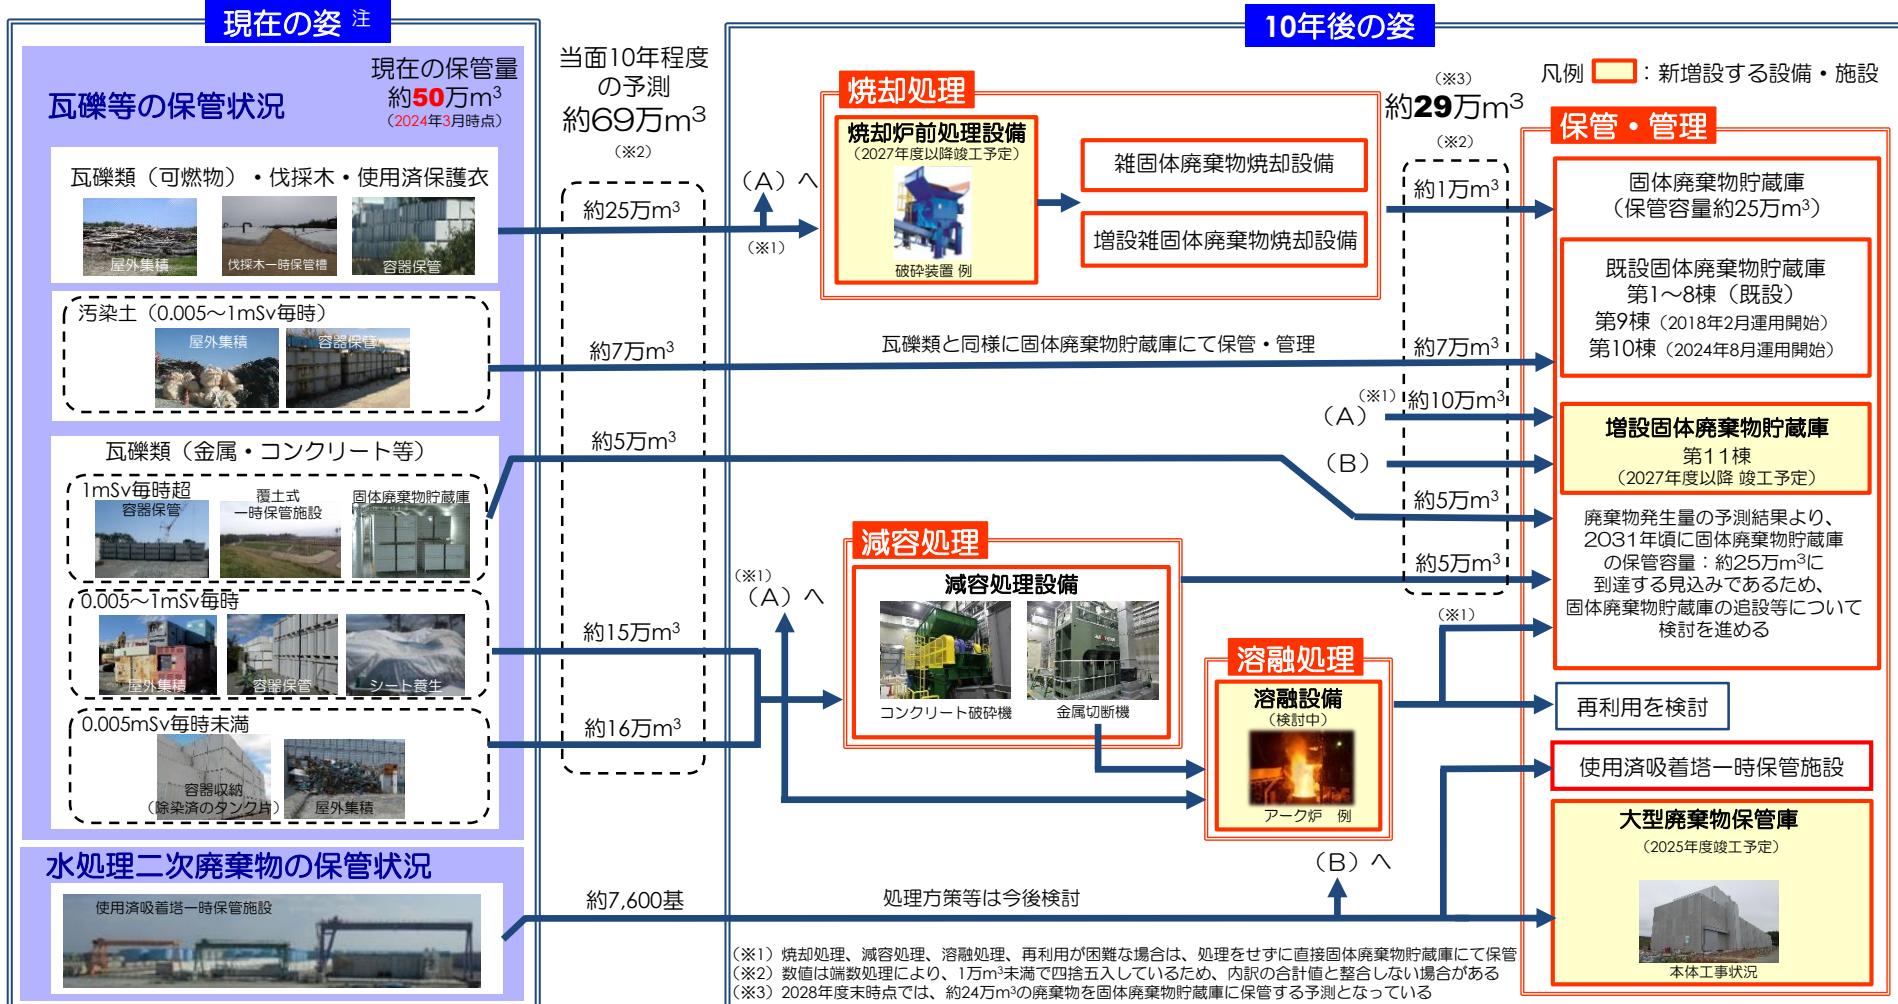
●福島第一原子力発電所の固体廃棄物の保管管理計画 (2024年12月版)

注) 現時点で処理・再利用が決まっている焼却前の使用済保護衣類、BGレベルのコンクリートガラは含んでいない

- 屋内保管への集約および屋外保管の解消により、敷地境界の線量は低減する見通しです。
- 焼却設備の排ガスや敷地境界の線量を計測し、ホームページ等にて公表しています。
