福島第一原子力発電所5・6号機の現状について (5・6号機低レベル滞留水他の状況)

2025年12月25日

東京電力ホールディングス株式会社

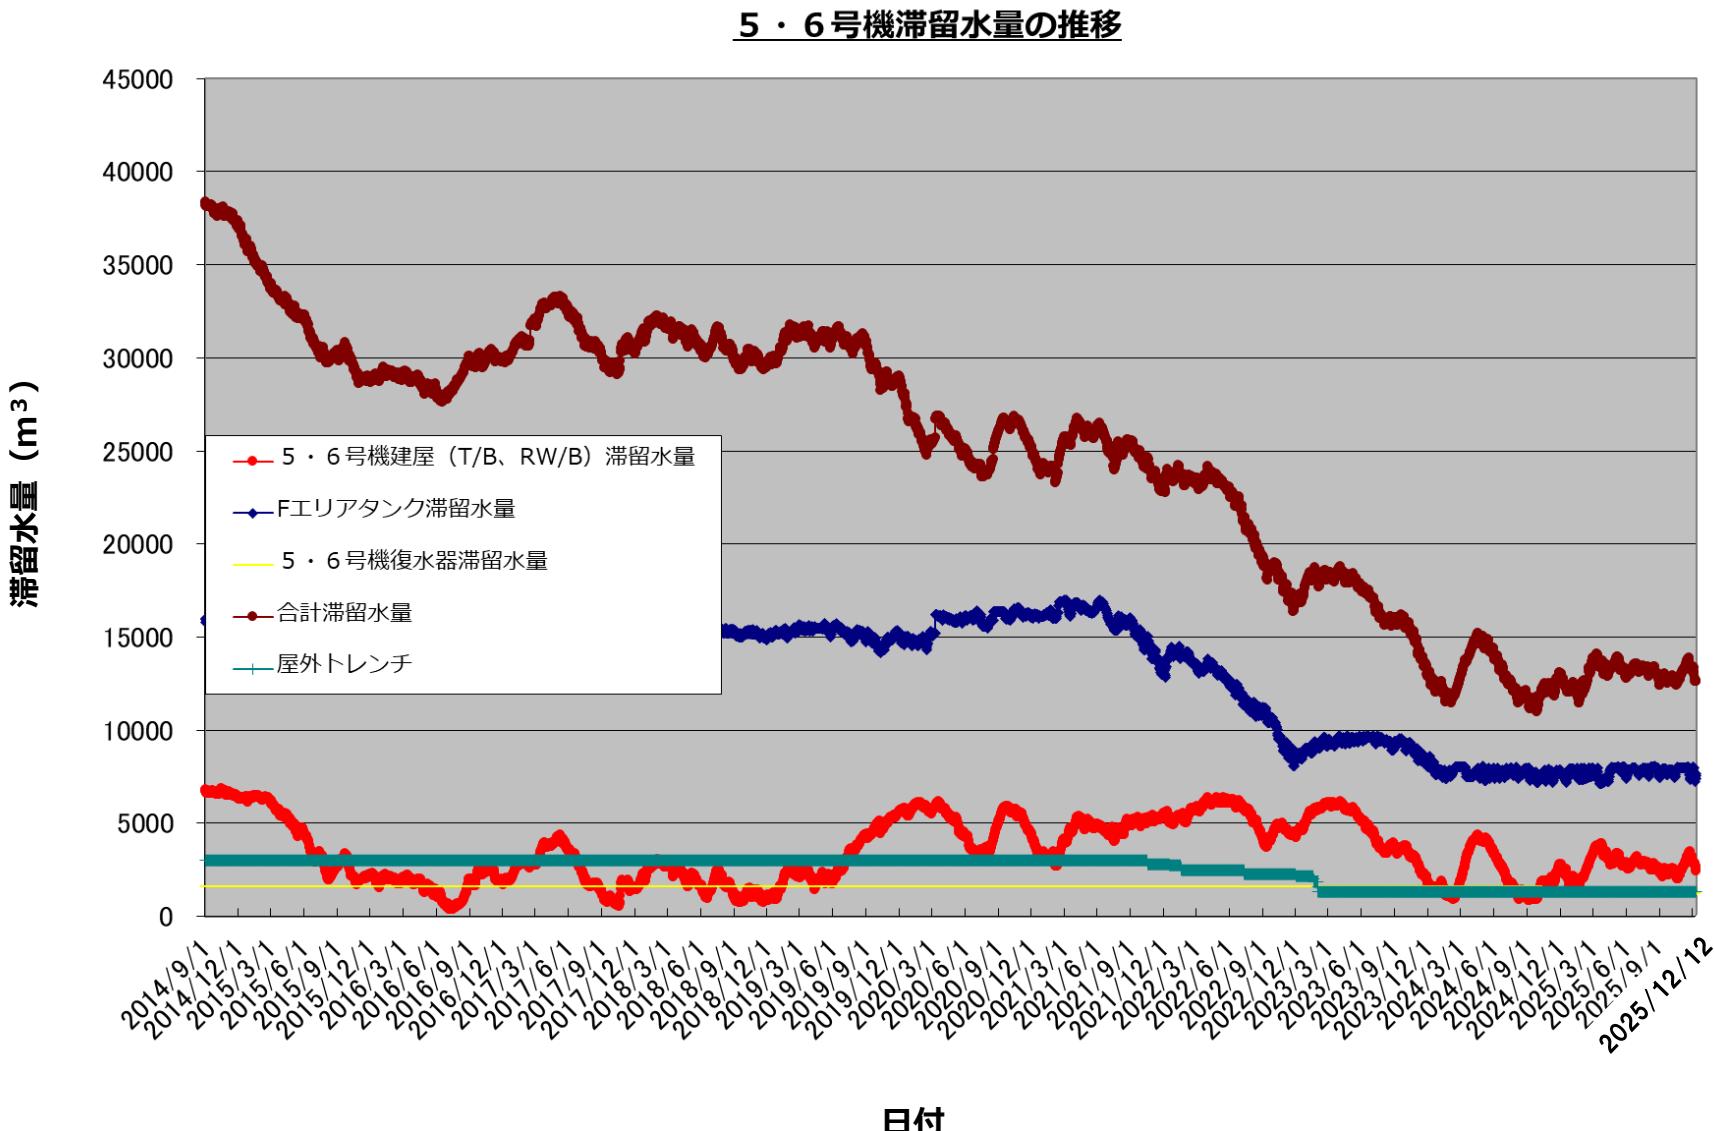
- 2014年9月から2025年12月までの5・6号機 低レベル滞留水量の推移は以下のとおり

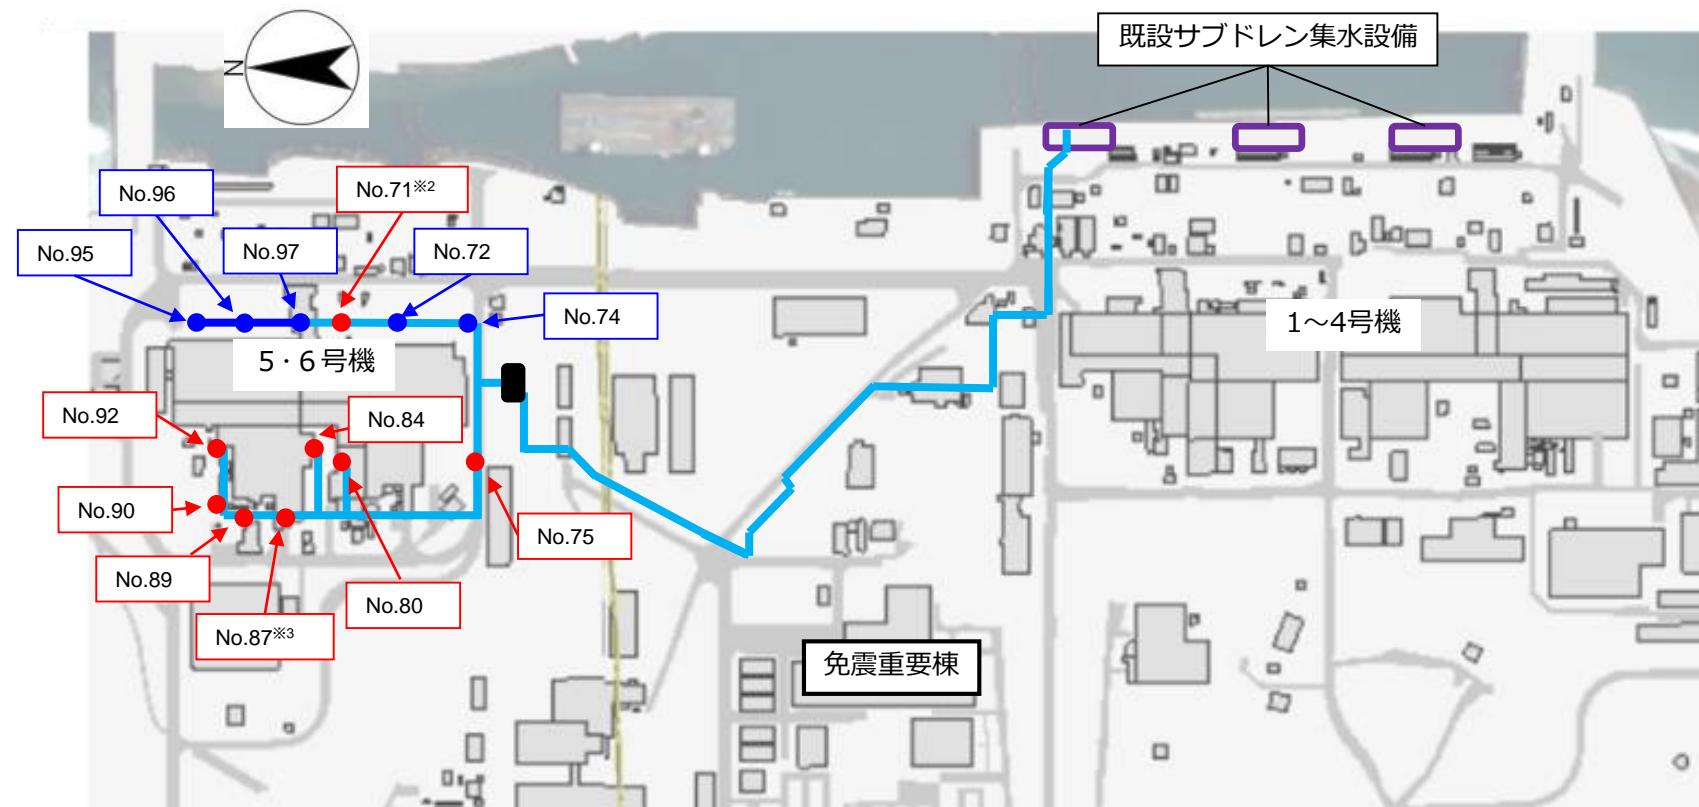
- 5・6号機サブドレン設備は2022年3月28日より運用（移送）を開始し、現在は24時間運転中※1

■ 配管布設ルート（約1,900m）

■ 中継タンク設置済（2基）

■ 運転中のサブドレンピット・ポンプ(5箇所)

■ 停止中のサブドレンピット・ポンプ(8箇所)
No.75,80,84,89,90,92
(ポンプ点検2025年12月1日～12月19日)

※2：渴水期により水位低下が見受けられ運転停止中。水位が回復次第、運転を再開予定である。

※3：地震によりピットの傾きがあり運用停止中。連結しているNo.89ピットより地下水の汲み上げをおこなっているため運用上の影響は無い。

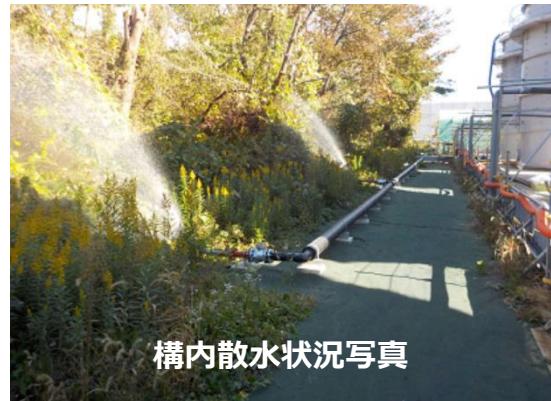
- ✓ 5・6号機建屋の低レベル滞留水は、6号機T/Bを経由し、F1タンクエリアへ移送。その後、浄化ユニットで処理を行った後、散水基準を満たしていることを確認し、構内散水を実施している。
- ✓ 5・6号機各建屋の滞留水低減対策に併せて、**建屋周辺トレーンチ等の低レベル滞留水の処理**を行うもの。

・5号機屋外トレーンチ2025年10月より移送開始
地下水流入量が多く一時中断、移送再開時期を検討中

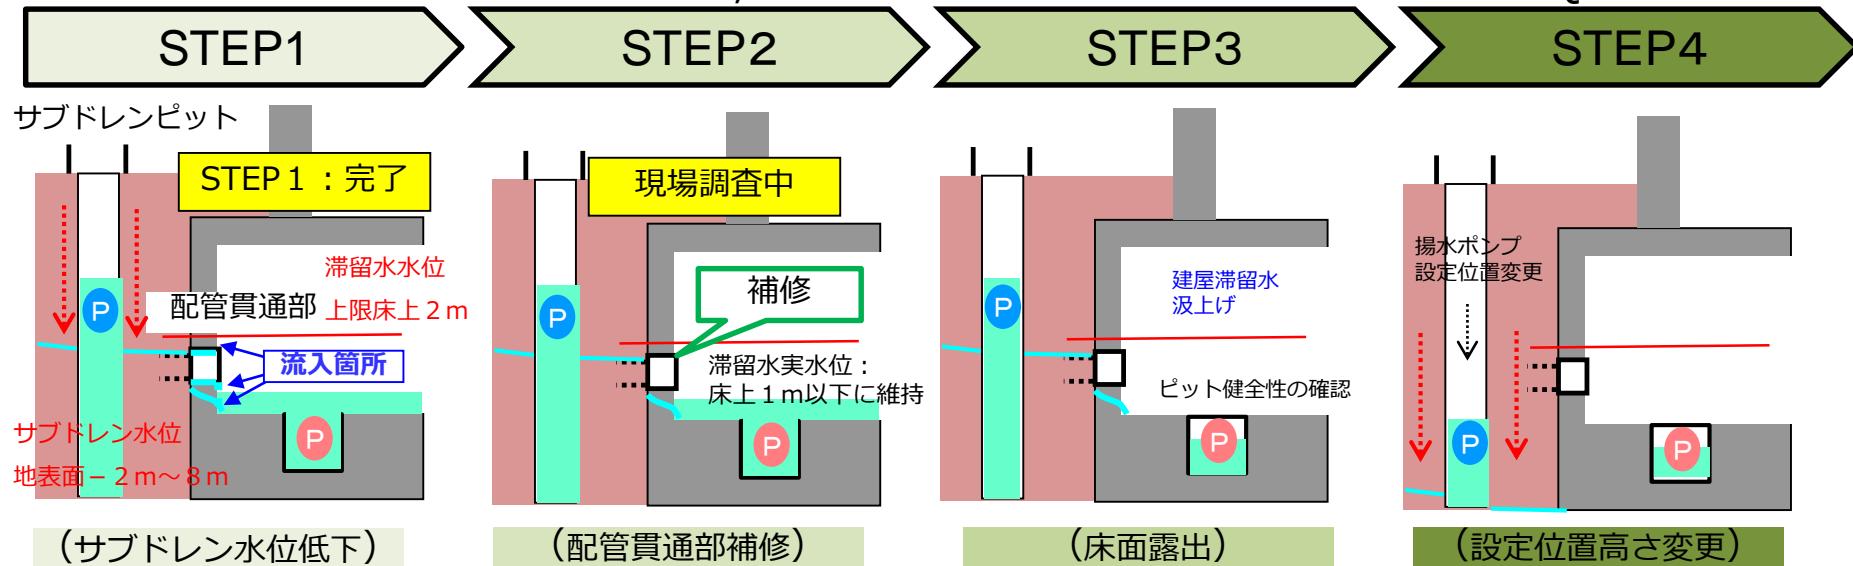
- 5・6号機建屋への地下水流入量を低下させるため、下記の対策を進めていく。
 - サブドレン運用見直しについては、設備改造の物品納期に併せて2026年度4Qとする。

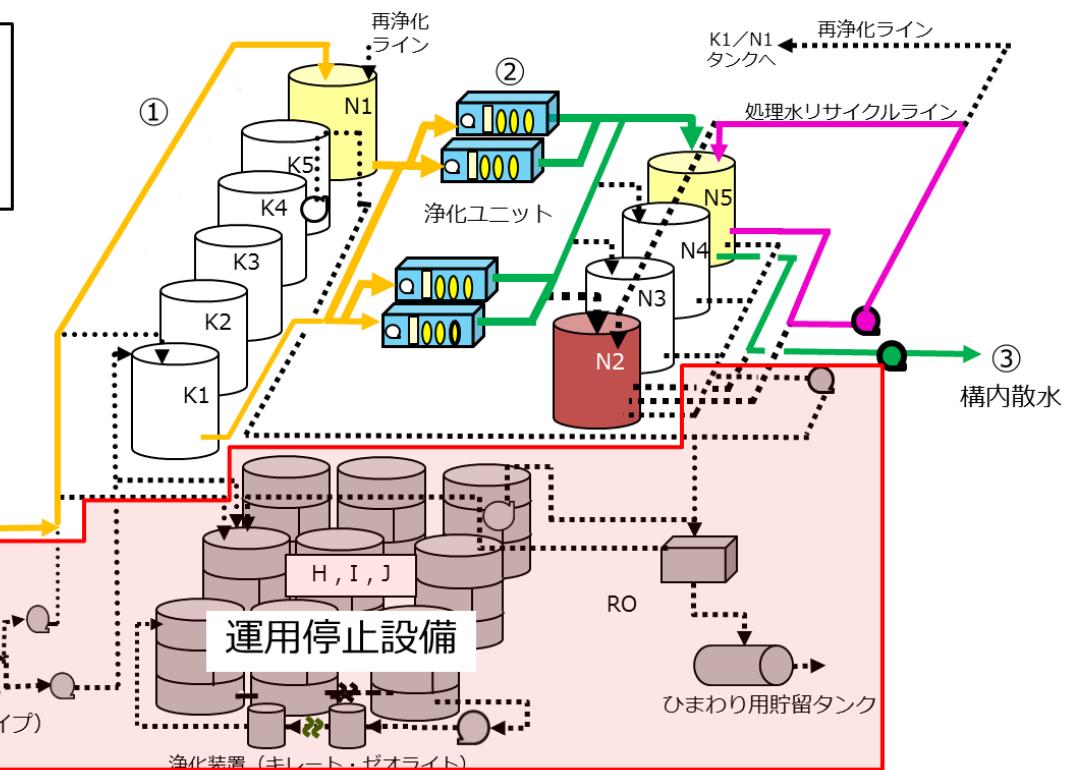
【5・6号機建屋滞留水処理方法】

- ① 5・6号機で発生した滞留水は6号機T/Bへ集め、N 1タンクへ移送する。
- ② N 1タンクから浄化ユニットで処理を行いN 2タンクへ移送する。
- ③ サンプリング後、散水。

- ◆ 5・6号機滞留水貯留設備はC群タンクバイパスルートが運用開始してから、K, Nタンク及び処理設備である浄化ユニットのみ運用となっている。
- ◆ 運用停止設備について、実施計画変更を申請済。**(2025年4月)**

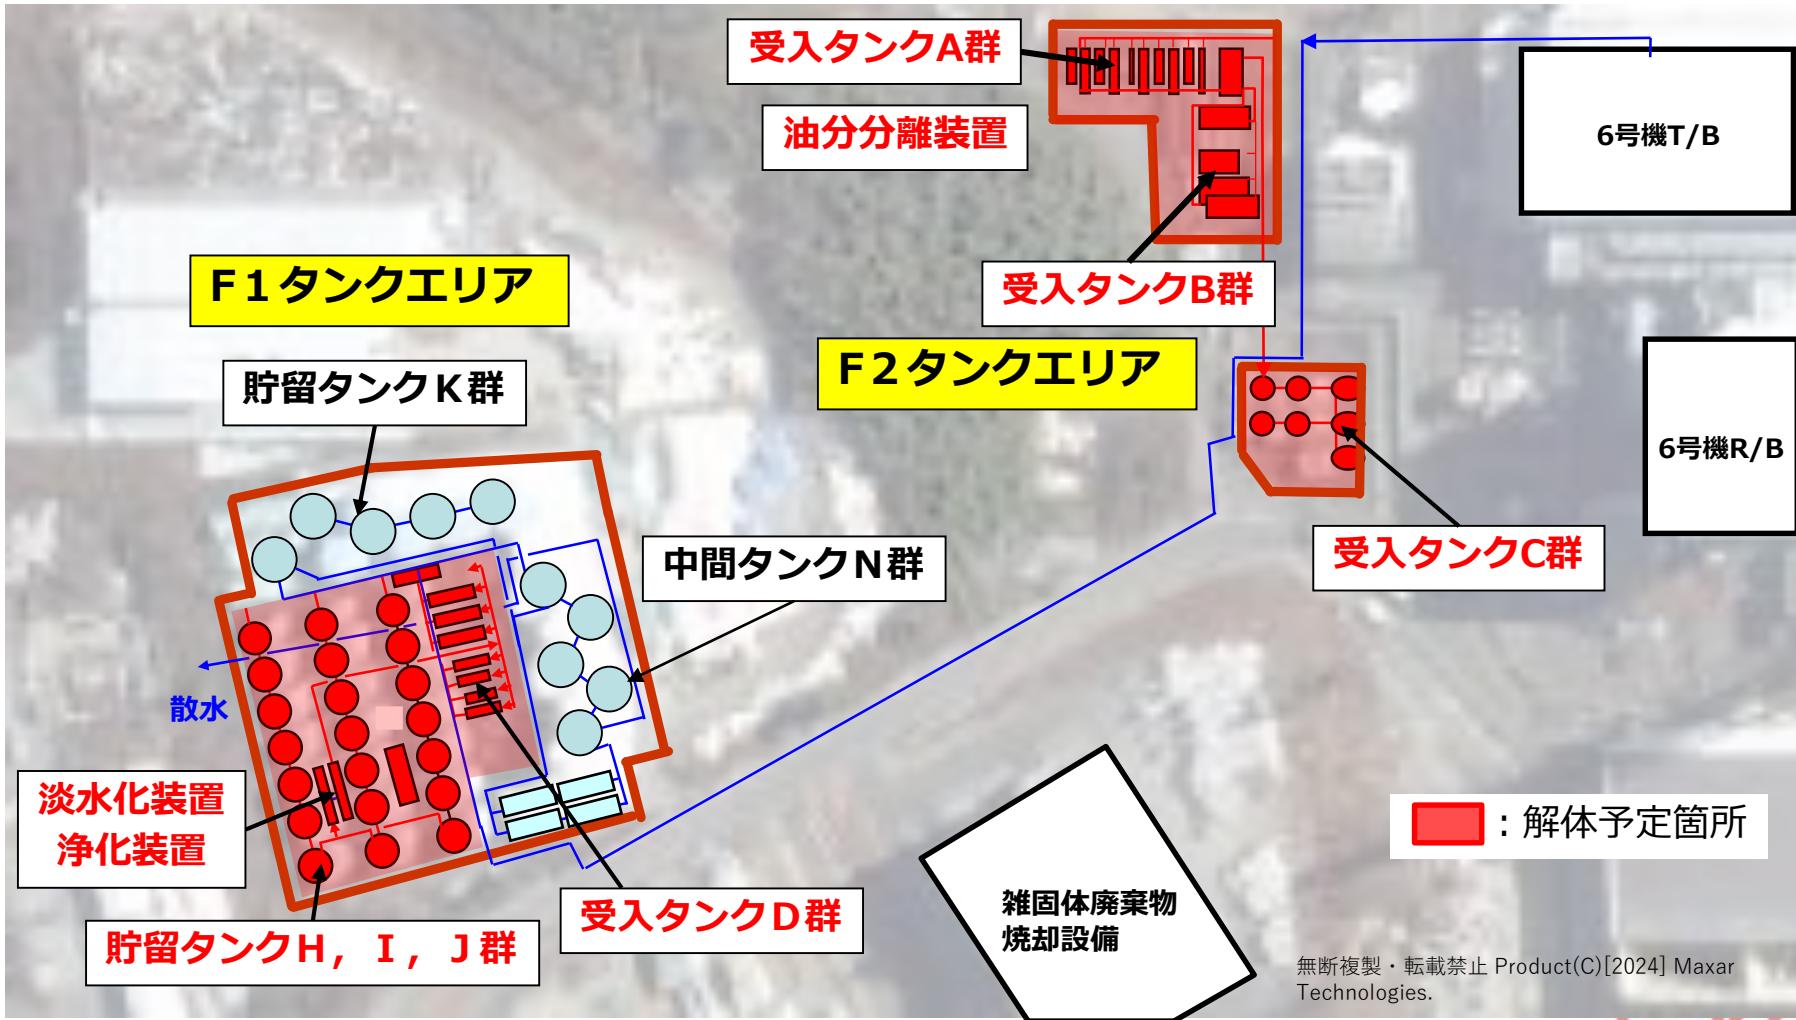
- 5・6号機滞留水貯留設備のフランジ型タンク他の使用停止撤去範囲は以下の通り。
- ✓ F1タンクエリア※
貯留タンクH, I, J, 受入タンクD, 淡水化装置, 凈化装置
- ✓ F2タンクエリア※
受入タンクA, B, C, 油分分離装置

※：設備撤去に伴い、配管及び弁、ポンプ、堰の撤去、F1タンクエリアの堰の改造を実施予定。

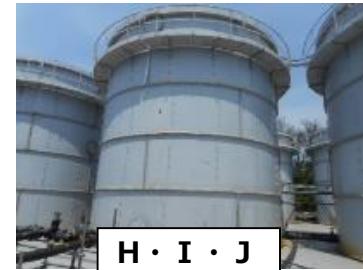
B

Aタンク	Bタンク	Cタンク	H・I・Jタンク	Dタンク	油分分離装置	キレートゼオライト装置(浄化装置)	RO装置(淡水化装置)
形状	角形溶接	角形フランジ	円形縦型フランジ	円形縦型フランジ	横置き型溶接	—	—	—
設置時期	2011年5月	2011年5月	2011年5月	2011年5月	2011年10月 ／2013年4月	2011年5月	2011年5月	2014年9月
用途	油分分離	油分分離	建屋～F-1エリアへの中継タンク	貯留用	貯留用 (散水前)	油分分離	滞留水浄化処理	滞留水（津波）処理

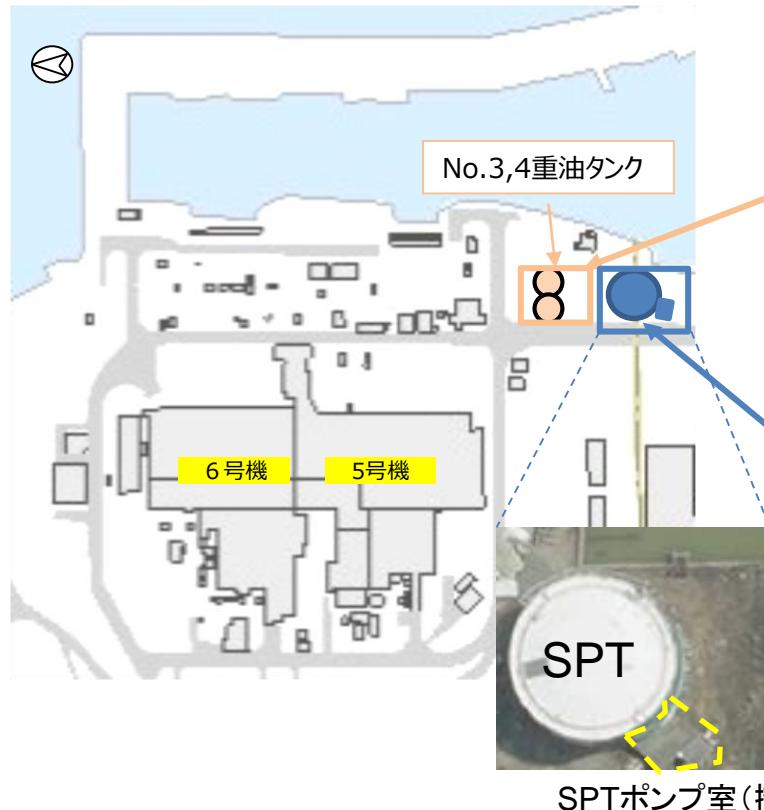
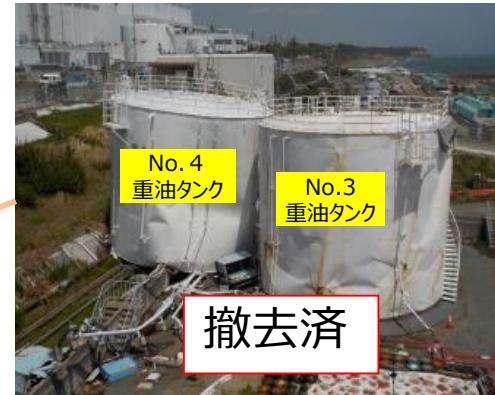
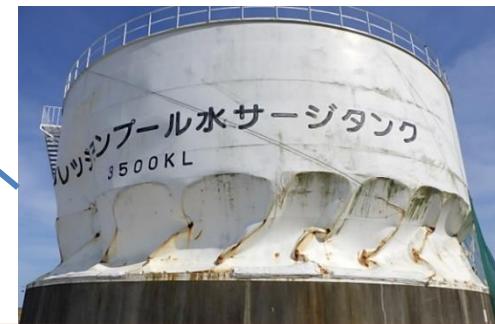
- 2011年3月に発生した東日本大震災の津波により、福島第一原子力発電所構内の5・6号サプレッションプール水サージタンク（以下、SPT）およびNo3・4重油タンク※は損傷した。
- 現在、周辺土壤からの港湾への重油漏えいは確認されていないが、重油タンク周辺の油含有土壤対策工事を実施する。
- 油含有土壤対策工事を行うにあたり作業に干渉するSPTポンプ室を撤去する。

SPTは津波遺産として現地保存する計画

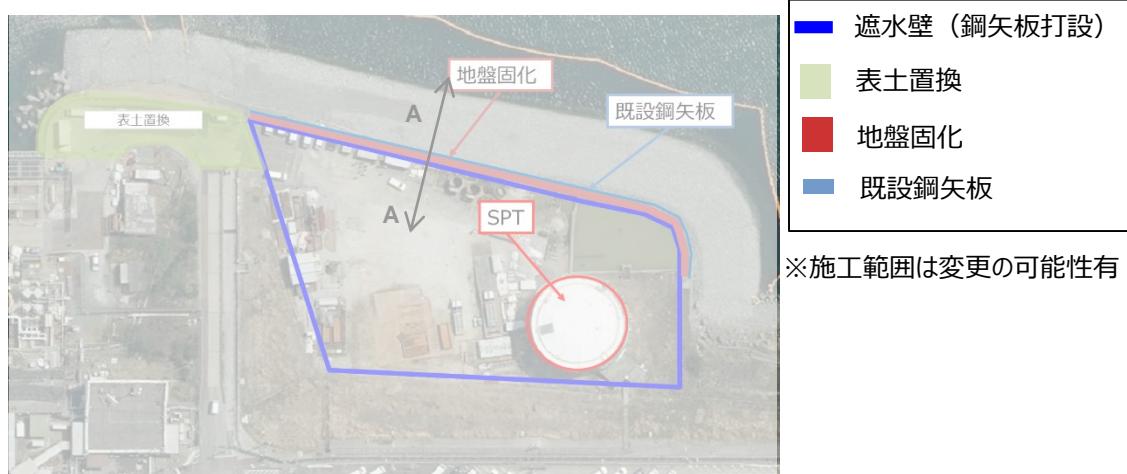
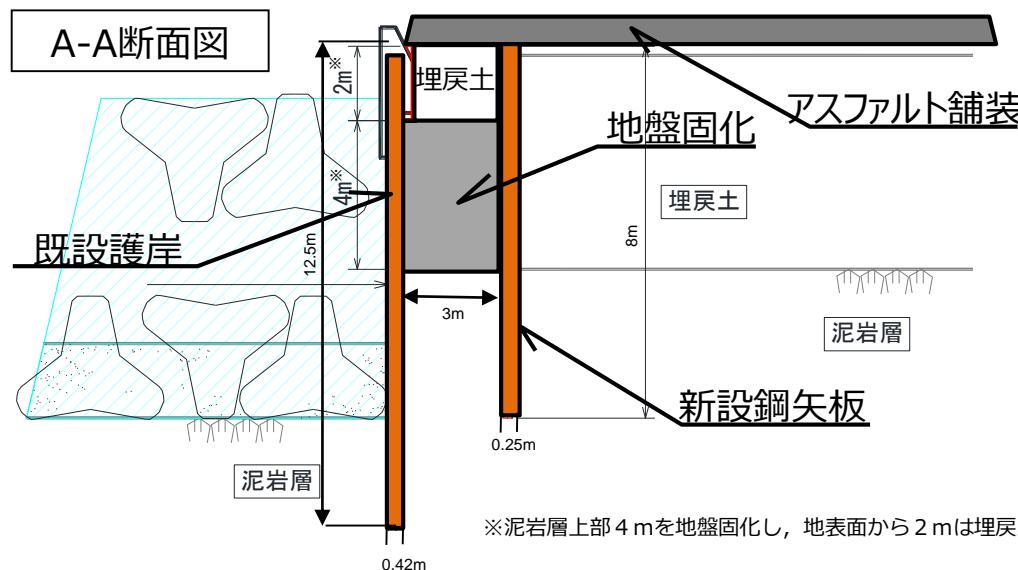
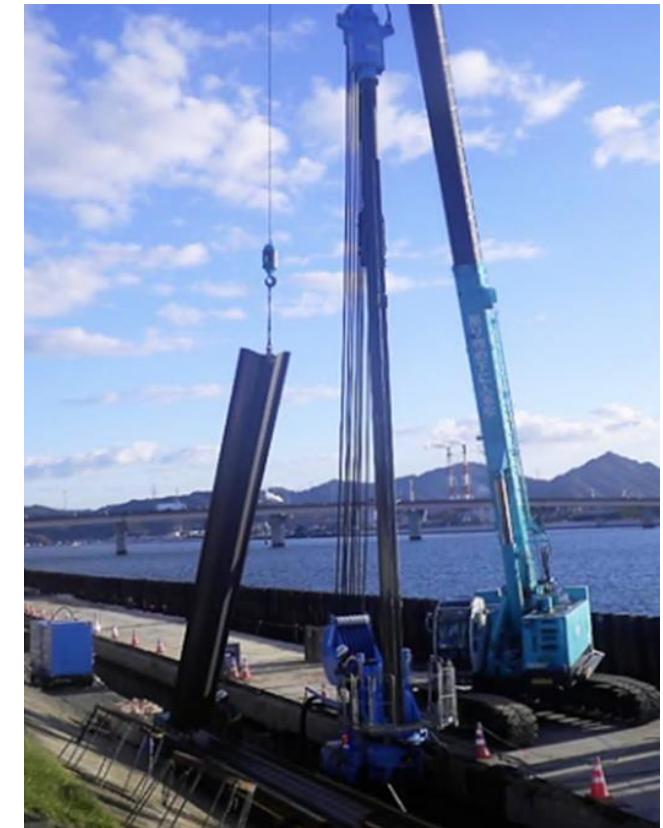
写真1 施工イメージ

- 地表面から、岩盤層まで新設鋼矢板を打設する。一部区域については表土の油処理を行う。
- 既設護岸と新設鋼矢板の間は、地表面から岩盤層まで地盤固化を行う。
→鋼矢板打設箇所は海側から3mに設置し、固化範囲は104mである。
- 最終的にアスファルト舗装を行い、封じ込め完了とする。

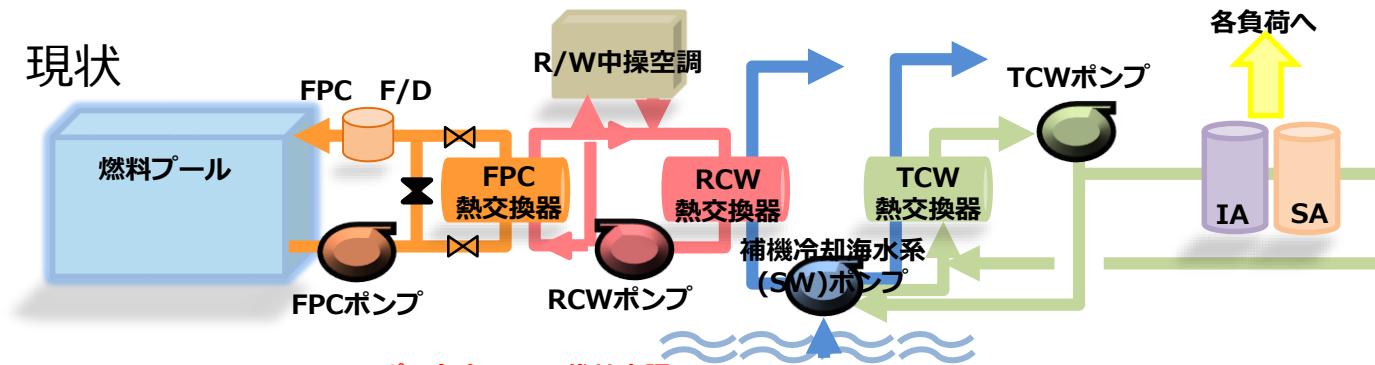
■ 現状

- 6号機においては2025年4月に使用済燃料取り出しが完了し、燃料プール冷却系の冷却の要求機能は無くなった。
- 冷却源となる補機冷却海水系(以下SWとする)系統をはじめ、その他系統(RCW, TCW, RHRS) の運用停止の評価結果、問題はないと整理を行った。
- 6号機 SW, RCW, TCW, RHRSの4系統を使用する関連設備については運用停止とし、IA・SA系については5・6号機連絡弁を開運用とし5号機から供給する。

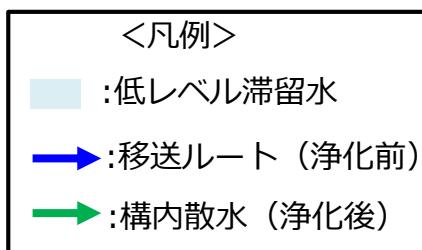
- ✓ 5・6号機各建屋の滞留水低減対策に併せて、建屋周辺の低レベル滞留水の処理を進めていく。
- ✓ 5・6号機周辺トレンチ等の低レベル滞留水は建屋内滞留水と同等の水質であるため、建屋内と同様に浄化ユニットによる処理を行う。
- ✓ 建屋内に塩素濃度が高い低レベル滞留水があるため、塩素濃度を考慮しながら処理を行う。
- ✓ 2024年度下期～2026年度にかけて処理を実施する予定。

R/B:原子炉建屋
T/B:タービン建屋
RW/B:廃棄物処理建屋
RVP:逆洗弁ピット
CVP:循環水吐出弁ピット

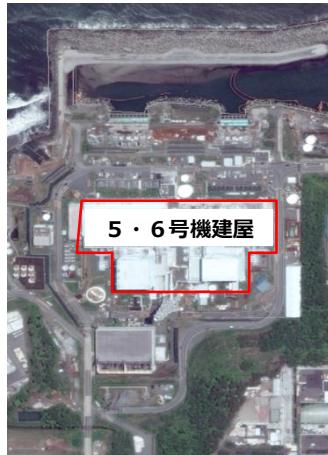
R/B:原子炉建屋
T/B:タービン建屋
RW/B:廃棄物処理建屋

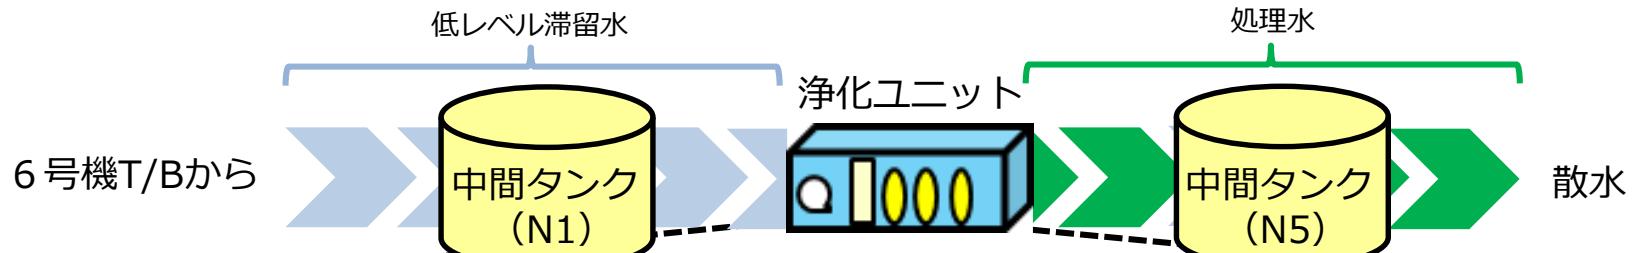
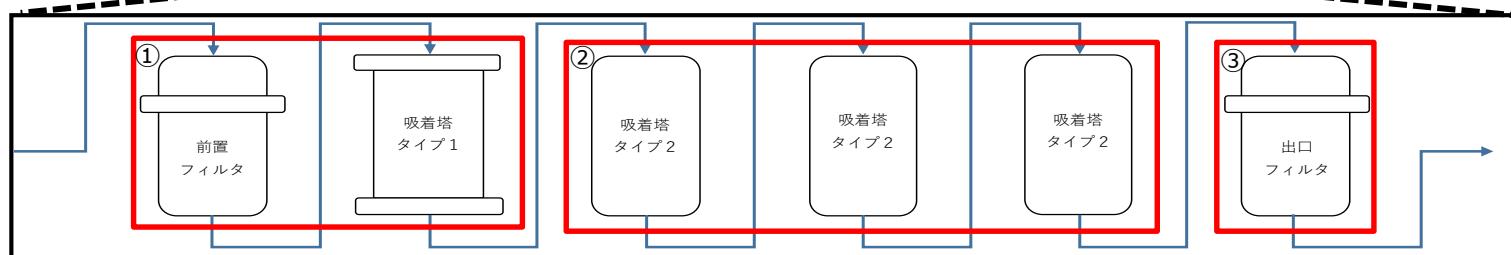
- 構内散水にあたっては、Cs-134, Cs-137, 全β放射能, H-3の告示濃度限度比の和0.21以下であり、その他人工核種が検出されないことが散水条件である。
- 告示濃度限度比の4核種はCs-134, 137, 全β放射能, H-3のうち、H-3以外を取り除くために浄化ユニットを使用している。

①前置フィルタ/吸着塔タイプ1（活性炭）	②吸着塔タイプ2（FST）	③出口フィルタ
浮遊物質やコロイド状物質など不純物を捕集する機能。	セシウム/ストロンチウムを吸着材に捕集する機能。	前段の吸着材が後段に流れないように捕集する機能。

分析項目	Cs-134	Cs-137	全β放射能	H-3	その他人工核種	告示濃度比
N 1 タンク (6号機T/Bからの 低レベル滞留水)	0.72	12.3	22.32	118.1	検出無	0.91
N 5 タンク (浄化ユニット処理水)	0.65	0.64	2.17	108.5		0.11
