# ゼオライト土嚢等処理の進捗状況について

2026年 5月28日

東京電力ホールディングス株式会社

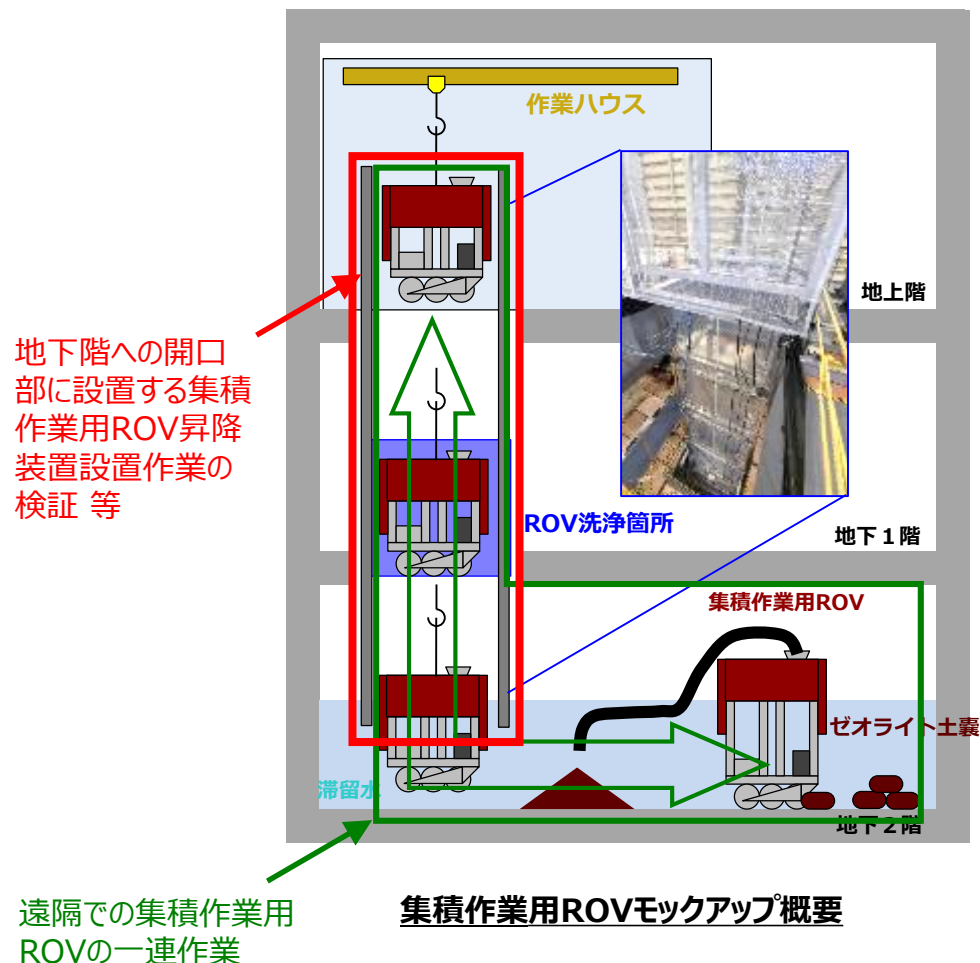
## 集積作業用ROV概要

- ✓ 集積作業用ROVは、作業中は着底して車輪で走行、干渉物等を回避する際は浮上してスラスタ航行の2つの移動方式を持つ
- ✓ ゼオライト等は、底部の吸引ノズルから吸引
- ✓ ホース・ケーブルは浮上させ、干渉物への引っかかりの抑制や、引っ張り抵抗を低減
- ✓ 設計積算線量上限は100Gy※（電子機器類の線量上限より）
- ✓ 電子機器類の寿命を延ばすため、線源であるゼオライトから距離を取った水面付近に電装箱を設置し、遮へいも設置
- ✓ なお、吸引口ノズルカメラについては設計積算線量上限は1000Gy（遮へい無し）

※1 集積作業用ROV交換の目安の一つに電子機器類(遮へい内)の累積線量(設計上限値：100Gy)があり、これを越えないよう管理。上限に達する前に交換作業を実施した。

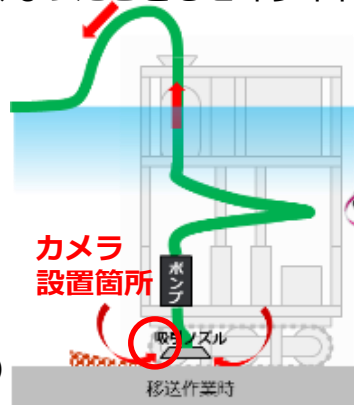
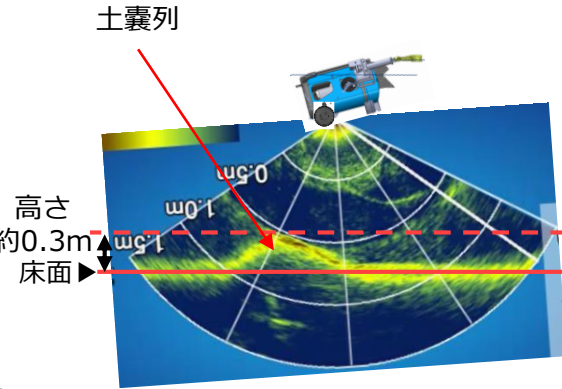
SROV（補助ROV）によるソナー確認  
※ 2025年3月18日 HTIでの調査画像

ゼオライト土嚢設置エリアの床面全域を対象とし、有意な凹凸（数cm程度）が無いことを確認する。カメラ確認したポイントから有意な凹凸が無いことを確認することで、その他エリアも同様にゼオライト移送が来ていることを確認する。

● : カメラによる確認箇所  
(上部からカメラを吊り下げて確認する箇所)

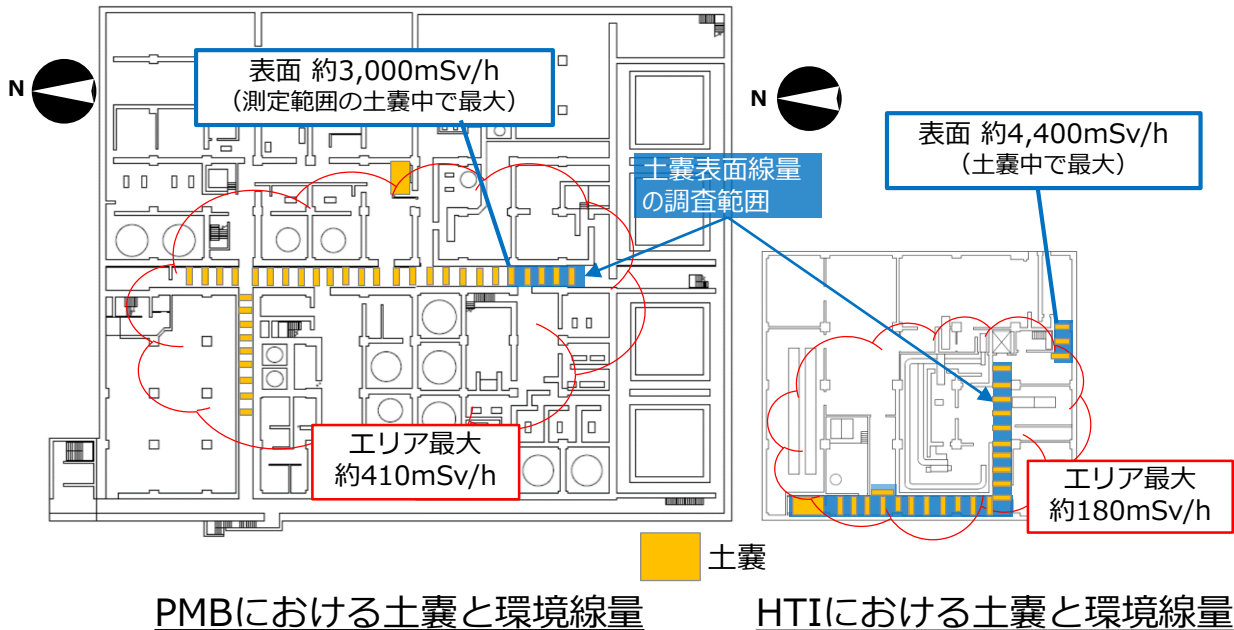
- プロセス主建屋（以下、PMB）、高温焼却炉建屋（以下、HTI）は建屋滞留水を浄化するために、ゼオライト土嚢・活性炭土嚢（以下、ゼオライト土嚢等）を最下階に敷設した後、建屋滞留水の受け入れを実施しており、現在は高線量化している。
- これまでの調査により判明した最下階の状況は以下の通り。
  - 土嚢袋は概ね原形を保っているが、劣化傾向があり、一部の袋に破損がみられる状況
  - 確認された土嚢表面の線量はPMBで最大約3,000[mSv/h]、HTIで最大約4,400[mSv/h]
  - 空間線量は、水深1.5[m]程度の水面で、PMBは最大約410[mSv/h]、HTIは最大約180m[mSv/h]
  - ゼオライト土嚢は主に廊下に敷設され、セシウムを主として吸着しているため表面線量が非常に高い状況。活性炭土嚢は主に階段に敷設されており、多核種を吸着。

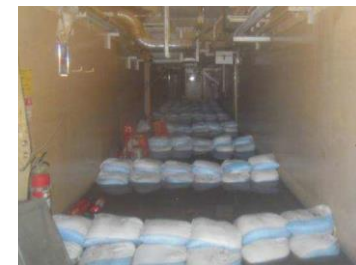
建屋滞留水受入前のゼオライト土嚢敷設状況 (PMB)
