# 1 汚染水対策

参考資料 1/6  
2026年7月30日  
廃炉・汚染水・処理水対策チーム合  
事務局会議

3 使用済燃料プールからの燃料の取り出し作業

参考資料 3/6  
2026年7月30日  
廃炉・汚染水・処理水対策チーム会合  
事務局会議

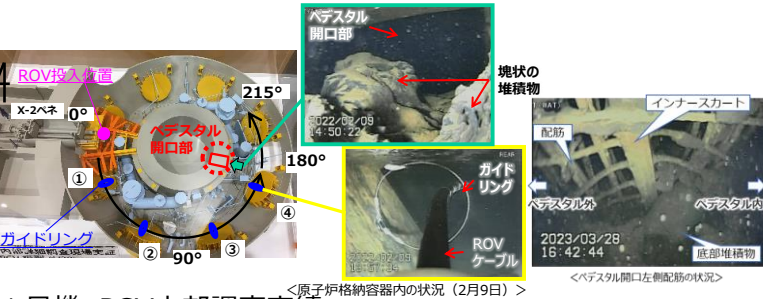
## ＜測定イメージ＞

・2022年2月に、調査を円滑に進める装置である「ガイドリング」を取付。  
・2023年3月28日よりROV-A2によるペDESTAL内の調査を開始し、ペDESTAL内側の基礎部において一部配筋が露出していることを確認。ペDESTALの健全性に関しては、過去IRIDで実施した耐震性評価より、ペDESTALが一部欠損していても重大なリスクはないと評価しているが、現時点の情報は部分的なものであるため、可能な限り多くの情報取得をすべく、引き続き調査を継続し評価していく。

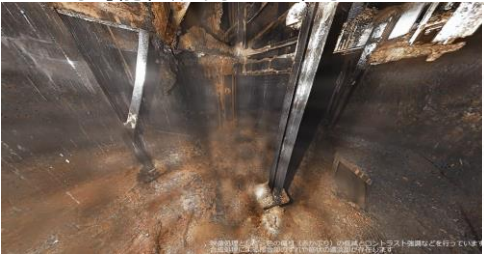
・2018年1月、ベデスタル内プラットフォーム下の調査を実施。取得した画像を分析した結果、燃料デブリを含むと思われる堆積物がベデスタル底部に堆積している状況を確認。堆積物が周囲より高く堆積している箇所が複数あることから、燃料デブリの落下経路が複数存在していると推定。

ペDESTAL底部の状況（パノラマ合成処理後）
