# 2号機 PCV内部調査・試験的取り出し作業の状況

2026年7月30日

技術研究組合 国際廃炉研究開発機構  
東京電力ホールディングス株式会社

## 2-2. ロボットアームの動作確認の状況 (関節部③軸駆動装置の動作不良)

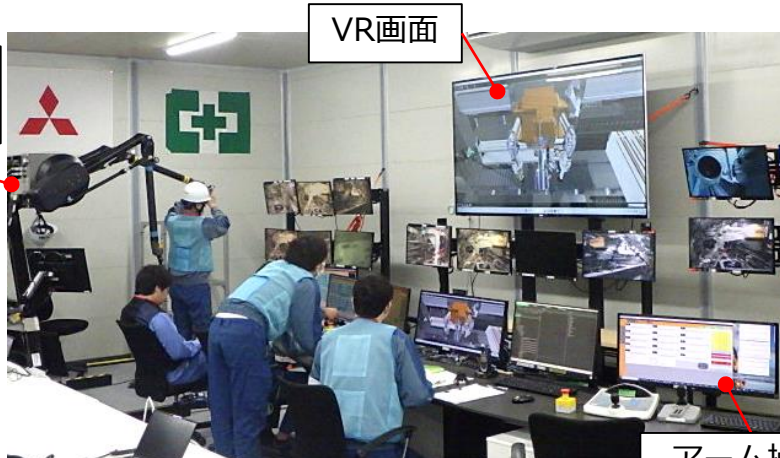
遠隔操作室の状況

- ロボットアームの健全性確認のため動作確認を実施中
- ロボットアーム及びマニピュレータは遠隔操作室で東電オペレータが操作
- PCVバウンダリとなるX-6ペネ接続構造の隔離弁を閉めた状態で、アーム及びマニピュレータの動作確認を実施

VR画面

アーム操作

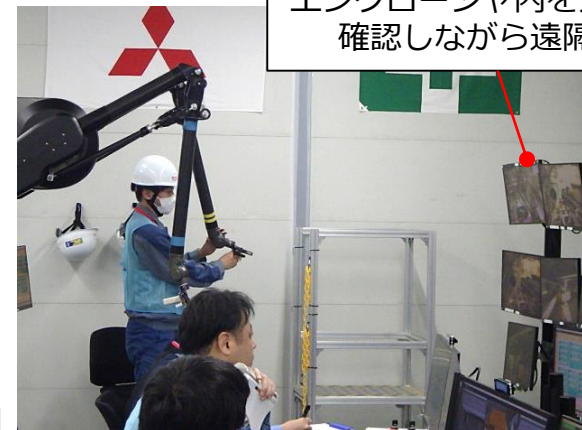
マニピュレータ動作確認の状況

エンクロージャ内をカメラで  
確認しながら遠隔操作

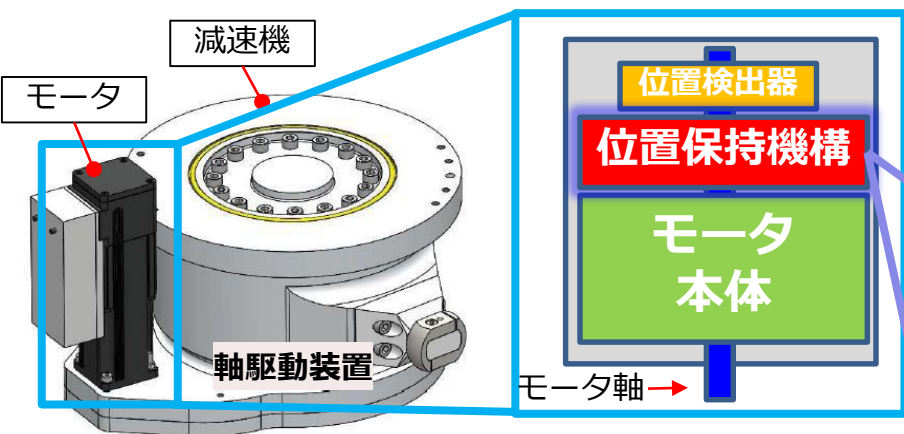
- 軸駆動装置のモータの構造は以下の通り
  - モータ本体、**位置保持機構**、位置検出器を組み合わせたもの

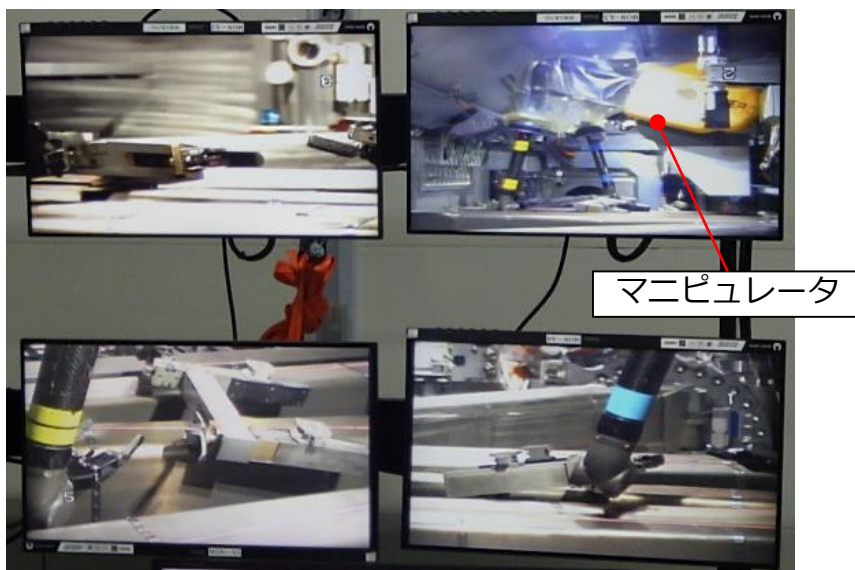
マニピュレータによる調査状況  
(エンクロージャ内カメラ映像を映したモニター)

| 対象 | 項目 | 調査結果 |
|---|---|---|
| 機械系 | 位置保持機構の損傷 | ・ 内部は確認できていないが、輸送の振動で損傷する可能性は低い |
| | 位置保持機構可動部の固着、噛み込み | ・ ③軸駆動装置モータに振動等の外力を加えたが、解除されず |

- 電気系、機械系に対して、これまで下表の調査を実施
- 各調査において、電気系に問題がないことから機械系の原因と推定
- 軸駆動部モータの交換が必要と判断し、当該モータの交換に向けた検討を実施中
