# プール燃料取り出しの進捗について

2026年7月30日

東京電力ホールディングス株式会社

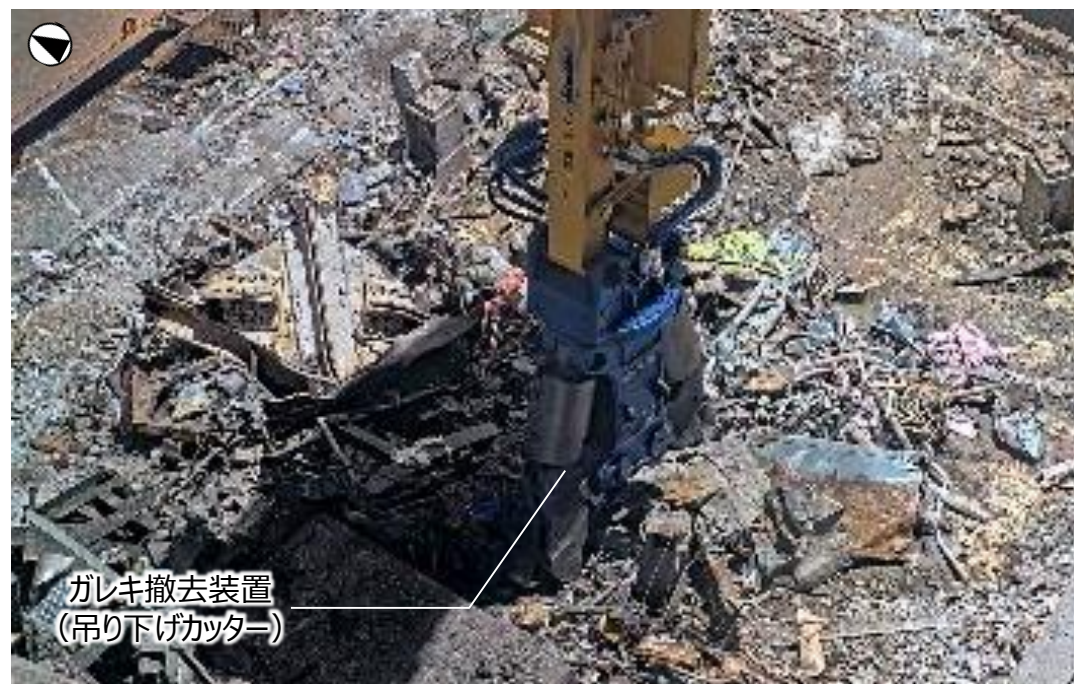
オペフロ上でのガレキ小割の状況  
(撮影：2026年7月16日)

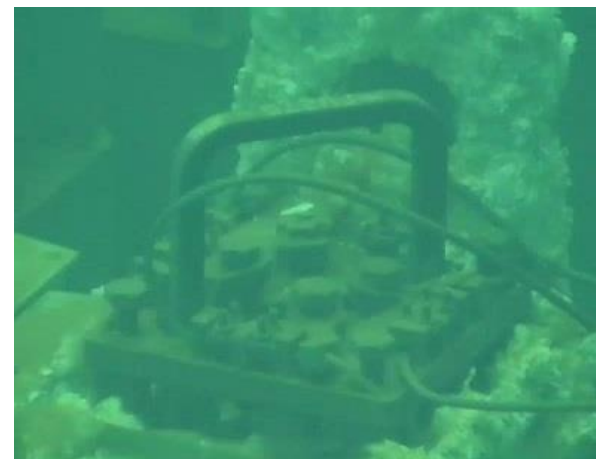
ワイヤ修復燃料上部の写真  
(撮影：2026年7月8日)

- 2号機SFP内には1981年に取扱中の落下により結合燃料棒<sup>\*1</sup>の下部端栓<sup>\*2</sup>が折損して吊上げ不可となり、翌年、燃料取扱機で取り扱ができるよう、ワイヤー等で一体化して修復した燃料集合体が1体保管されている。なお、当該燃料は外観点検等により被覆管の密封性には影響ないことが確認されている。
- 今回の調査で当該燃料の上部を観察し、水中ROVで視認できる範囲で修復用ワイヤーの断線や固定治具の外れがないことを確認した。
- 当該燃料の取扱い方法は、現在実施中の修復用ワイヤーの腐食試験結果を踏まえて検討するとともに、取扱い前には吊上げ試験を行い吊上げ可能であることを確認する予定。

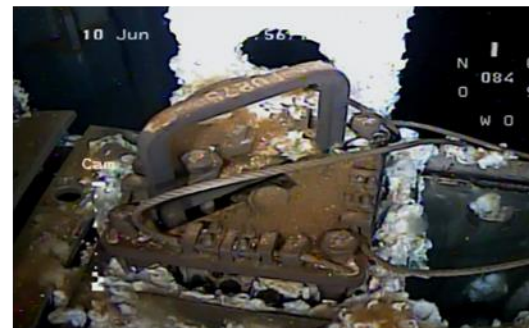
ワイヤー修復燃料上部の様子
