# 増設雑固体廃棄物焼却設備 施設復旧に向けた進捗状況について

2026年7月30日

東京電力ホールディングス株式会社

# 1. 報告事項概要

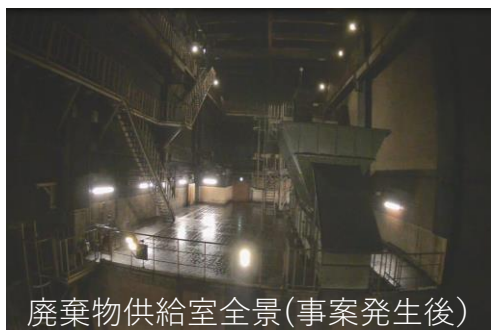
廃棄物供給室全景(事案発生後)

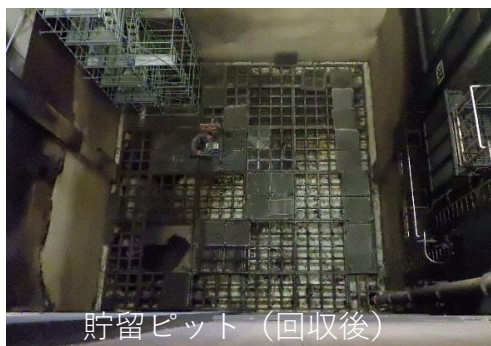
貯留ピット(回収後)

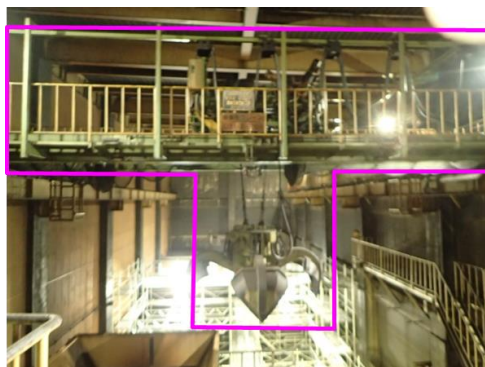
廃棄物クレーンの状況  
(左：取替前、右：取替後)

| エリア | 設備 | 主な更新・補修内容 |
|---|---|---|
| 廃棄物供給室 | クレーン/コンベア他 | 駆動部・ケーブル/計器類・盤類の更新 |

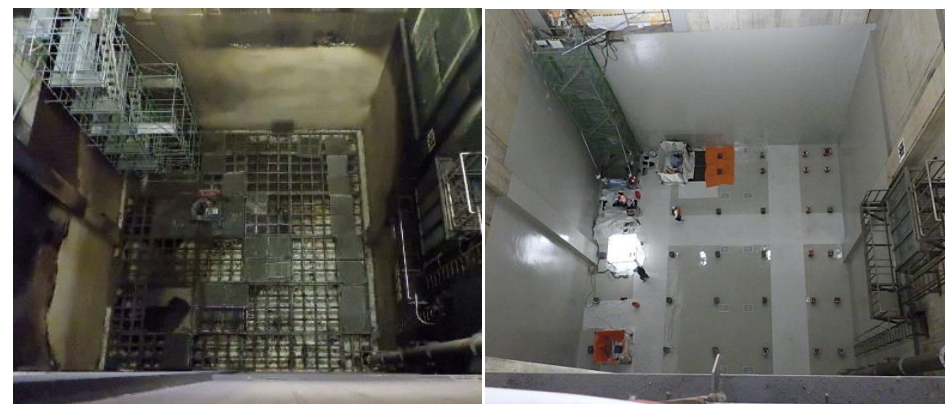
廃棄物貯留ピットの状況(左：補修前、右：補修後)

| エリア | 設備 | 主な更新・補修内容 |
|---|---|---|
| 廃棄物貯留ピット | | 清掃, 耐火ボード更新, 破損・漏洩箇所修理 |

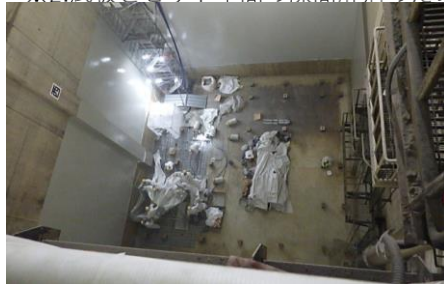
③ピットコンクリート補修中

③ コンクリート補修・床面塗装  
仕切壁用アンカー設置

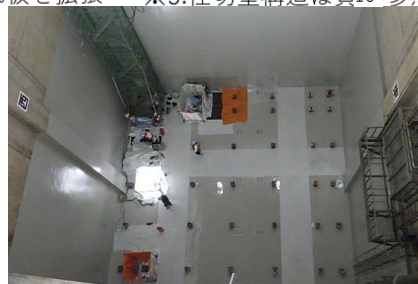
③ピットコンクリート補修後

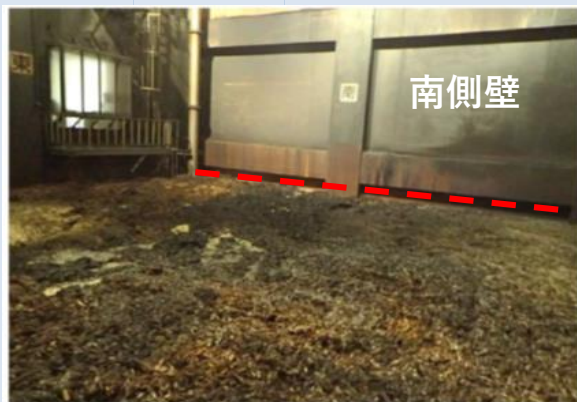
2024年3月7日時点  
(回収前：底部より約7m)

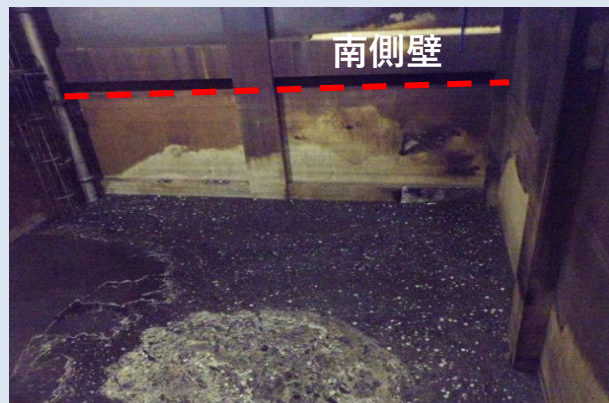
2024年7月27日時点(底部より約3.4m)  
廃棄物貯留ピットの状況

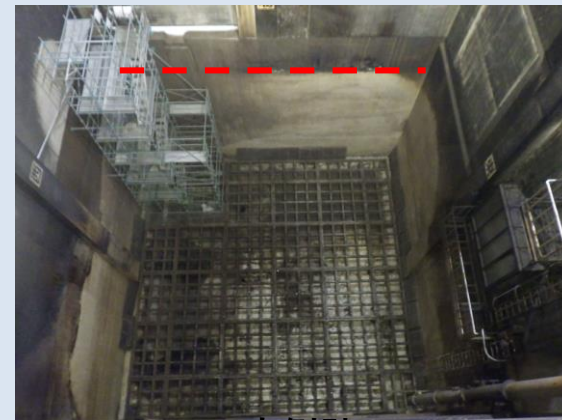
南側壁  
2024年12月24日時点(回収完了後)

- ピット内のチップ・水の回収を2024/3/22に開始し2024/12/24に完了。総回収量はチップ約1400m<sup>3</sup>、水約900m<sup>3</sup>。
- 酸欠防止等の安全対策に万全を期して作業を実施。作業期間中に一酸化炭素や硫化水素は検出されなかった。
- 回収したチップは乾燥・袋詰めした上で既設雑固体廃棄物焼却設備(以下、既設焼却炉)で焼却を進める。
- 回収した水(以下、ピット水)は5・6号タンクエリアの溶接型タンク(N2タンク)に一時貯留中。今後、水処理を行った上で、増設焼却炉復旧後に同施設にて噴霧処理する。

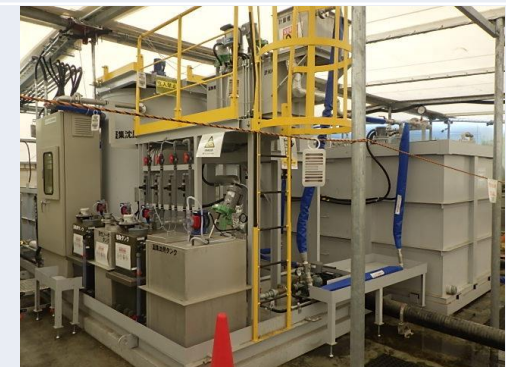
仮設水処理設備外観

- 設備構成：凝集沈殿＋砂ろ過
- 水処理量：約10m<sup>3</sup>/日（運転時間：8時間/日）
- 処理内容：腐食リスク低減のためpH調整（基準値：5.8～8.6）  
凝集沈殿と砂ろ過で浮遊物質除去（基準値：粒子径1mm以下）

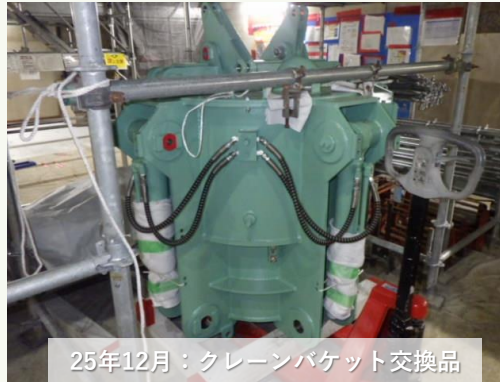
25年12月：クレーンバケット交換品

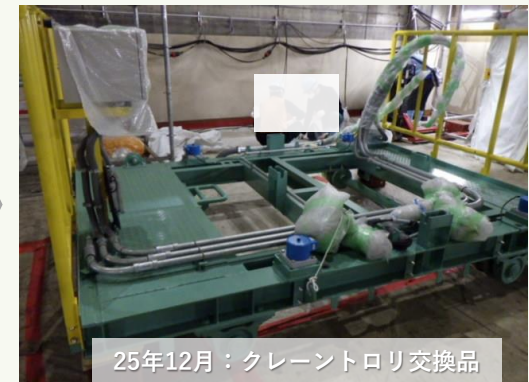
25年12月：クレーントロリ交換品

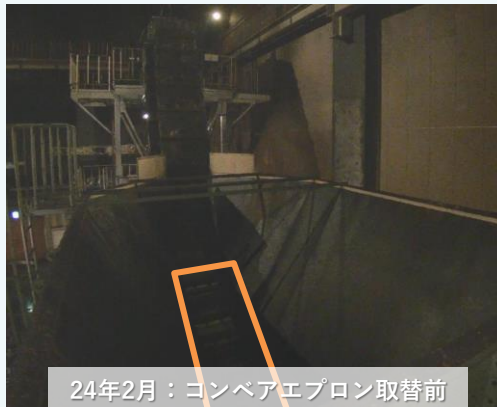
24年2月：コンベアエプロン取替前

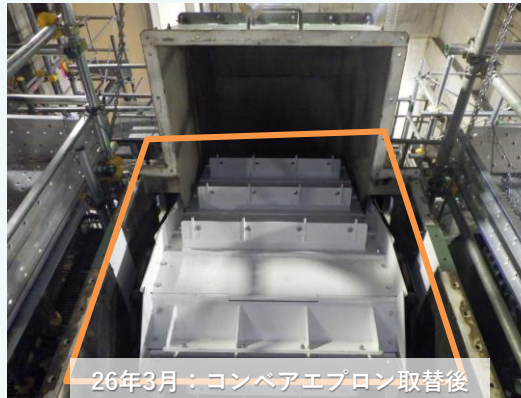
26年3月：コンベアエプロン取替後

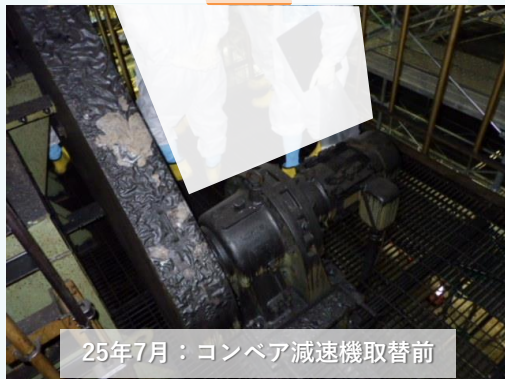
25年7月：コンベア減速機取替前

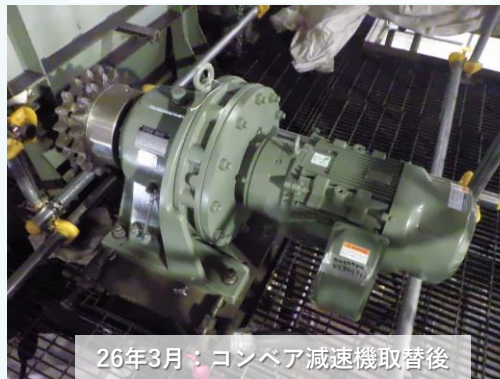
26年3月：コンベア減速機取替後

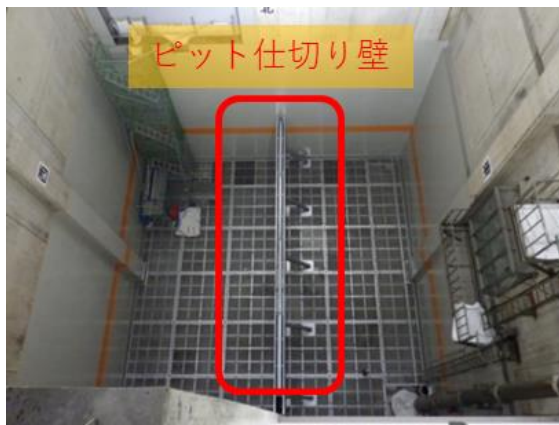
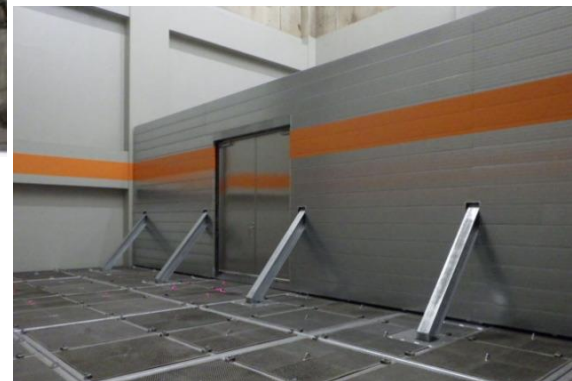
ピット仕切り壁

(左：ピット上部から撮影，右：ピット底部から撮影)

- ☐ これまで：定格3日分，最大約1000m<sup>3</sup>の廃棄物を貯留  
計画通り焼却が進まず，常時大量の廃棄物を貯留
- ☐ 廃棄物貯留量を1日分(積載高さ最大3m，面積約100m<sup>2</sup>)※  
日々焼却することで大量積載を防止
- ☐ 他方のエリアは待機ピットとし，計画外の長期停止時，廃棄物に移すことで，積載高さを低減し，蓄熱を抑制

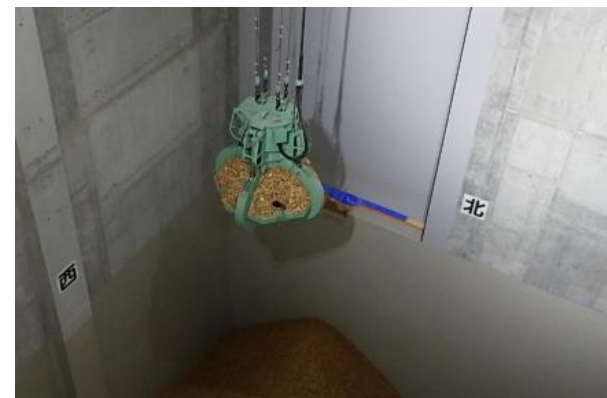
- ☐ これまで：既存の廃棄物クレーン可動範囲はピット全域の約6割程度であり、回収不能な廃棄物が多く存在

運転中のクレーンの様子

クレーン可動範囲拡張の概要(単位:mm)

- ☐ クレーンの可動範囲をピット壁際まで拡張(クレーン移動速度やリミットの見直しにより、安全に壁際まで近接)
- ☐ 回収できないエリアを低減し、廃棄物の長期滞留を抑制

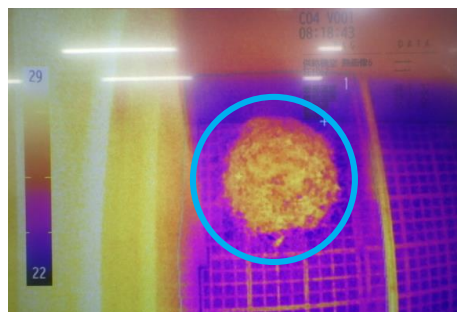
ピット内に死角が生じないように  
複数台の温度監視装置を設置し、  
制御室で遠隔監視

温度監視画像

(試験用の非腐敗性廃棄物を撮影)

□ 本施設と同様にピット方式を用いる一般施設を参照し、  
温度監視設備と温度上昇時の散水設備を設置  
異常な発熱時には散水により廃棄物を冷却

□ ピット内の汚水回収設備を常設し、廃棄物由来の汚水滞留  
による嫌気性環境を抑制及び散水した水を回収

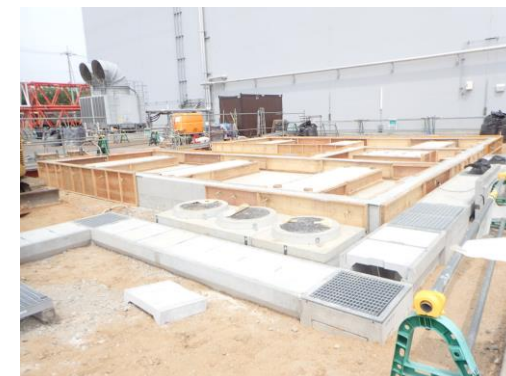
基礎設置作業の状況(2025年4月)

□ 軽油タンクを増設し、軽油枯渇による焼却停止リスクや補給作業負担を低減

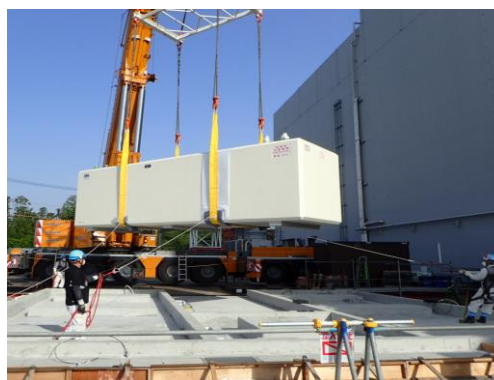
タンク設置作業の状況(2025年5月)

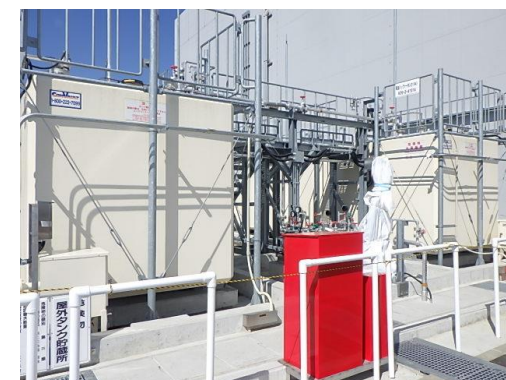
設置工事完了後 (2026年3月)

□ 試運転を26年3月迄に実施し、**設置工事は完了**

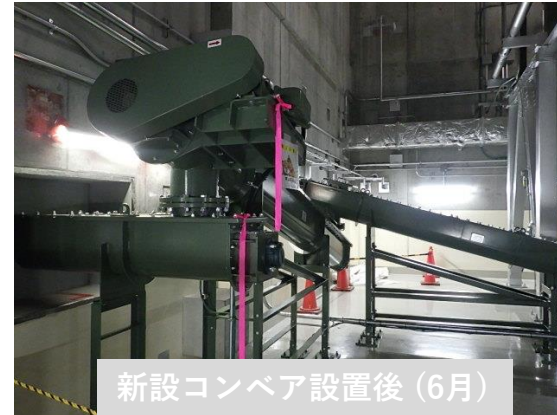
新設コンベア設置後(6月)

自動倉庫を使用せず灰を充填する設備(バイパス設備)を設置。25年6月～26年7月にかけて工事を実施し、**完了**
