参考資料集

- 【参考1】サブドレン
- 【参考2】地下水バイパスの浸透流解析結果
- 【参考3】地下水バイパスの水質確認状況
- 【参考4】トーラス室グラウト充填
- 【参考5】2～4号機海水配管トレンチ
- 【参考6】タービン建屋地下部の汚染水の高吸水ポリマーによる吸水・保持
- 【参考7】建屋地下部コンクリート充填の検討
- 【参考8】格納容器内燃料デブリの空冷方式
- 【参考9】汚染水貯留タンクの保全
- 【参考10】地下貯水槽からの漏えい量の推定
- 【参考11】護岸付近の地下水の水質
- 【参考12】タービン建屋内ポンプ設置位置
- 【参考13】各建屋の水質データ
- 【参考14】各建屋の水位データ及び水位計設置箇所
- 【参考15】水処理設備の概要
- 【参考16】各号機のプラントデータ
- 【参考17】サーベイマップ
- 【参考18】福島第一原子力発電所構内配置図
- 【参考19】汚染水量低減対応策の課題・成立性

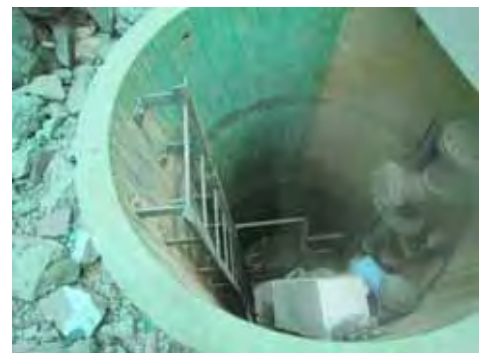
サブドレンピット内部（事故後）

- サブドレン設備は、建屋に働く浮力防止を目的として、ピット内のポンプにより地下水を汲み上げ、地下水位のバランスを取るために設置されたものである。
- 1～4号機のサブドレンは、津波によりポンプ等が損傷したため、地下水が建屋内に流入し、汚染水の増加要因となっている。
- また、既設サブドレンピット57箇所のうち、27箇所についてはピット内へのがれき混入、建屋カバー基礎との干渉等により復旧が困難な状況。
- 地下水バイパスの稼働のみでは、建屋周囲の地下水位を十分にコントロールすることはできないため、サブドレン設備を復旧し、建屋周囲の地下水位をコントロールしながら低下させる必要がある。

※1：事故前の1～4号機サブドレンにおける揚水量は約850m³/日。

※2：建屋内への地下水流入量は全体で約400m³/日。

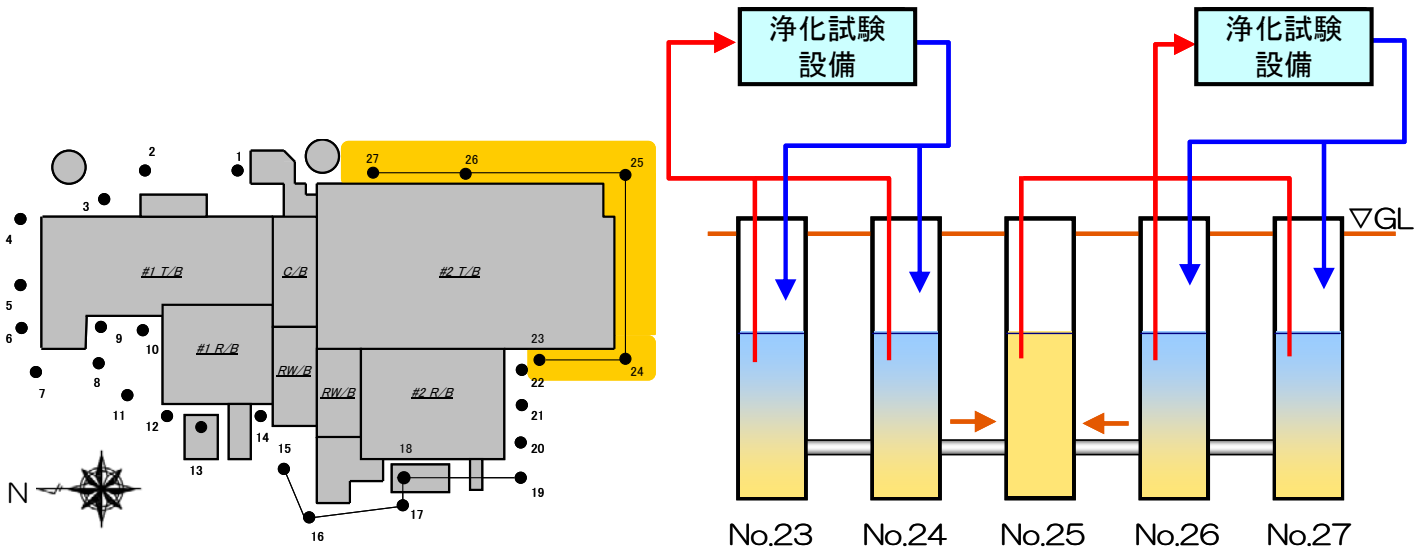
【参考2補足】 2号No.25ピットでセシウムの濃度が高い要因について

- No.23～27ピットは地中の横引き管で連結されており，浄化試験ではNo.23～24及びNo.25～27をまとめて浄化。
- この際，No.25ピット周辺が高線量であったため，浄化試験設備をNo.23，24ピット付近及びNo.26，27ピット付近に設置し，浄化後の水をNo.25以外のピットに返送。

No.25ピットには浄化後の水を返送しなかったため，横引き管を通じて未浄化の水がNo.25ピットに集まり，相対的に浄化が進まなかったと考えられる。

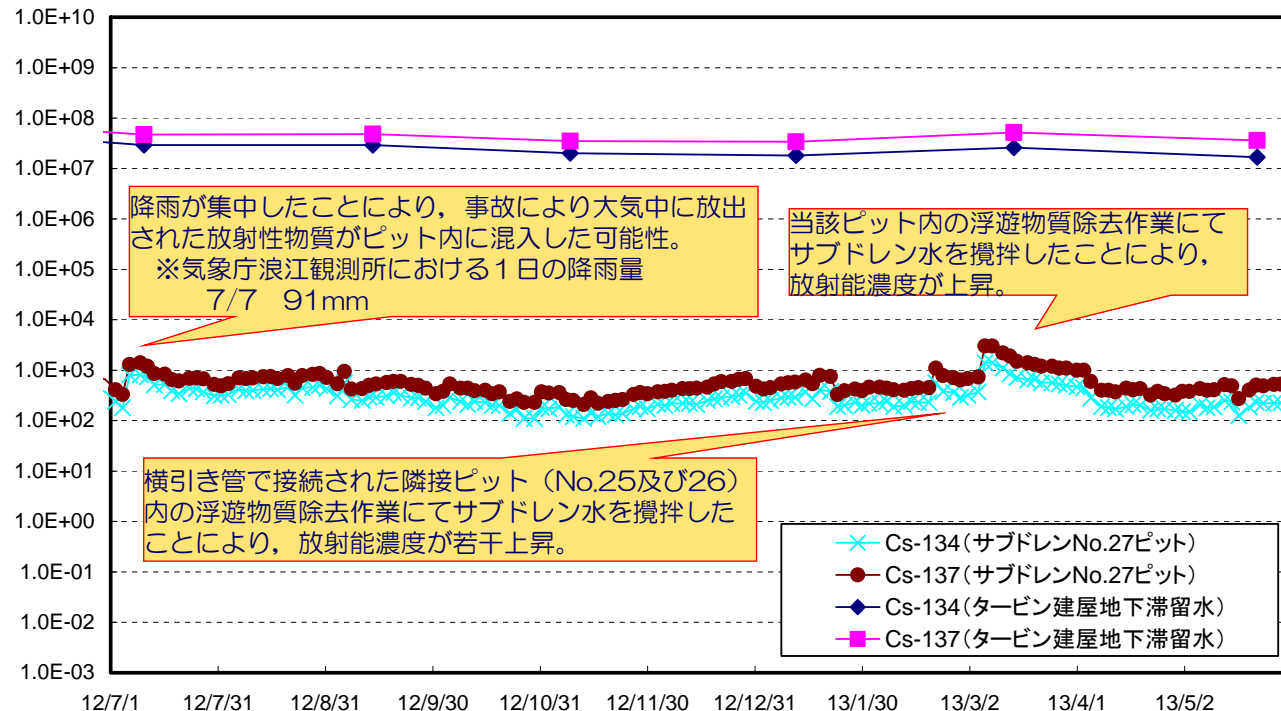
福島第一 2号機 サブドレン/タービン建屋地下滞留水 放射能濃度

■ピット内の浮遊物質除去作業による一時的な放射能濃度の上昇は認められるものの、全体として有意な変化は認められず、Cs-137の濃度は $10^2 \sim 10^3 \text{Bq/L}$ 程度。

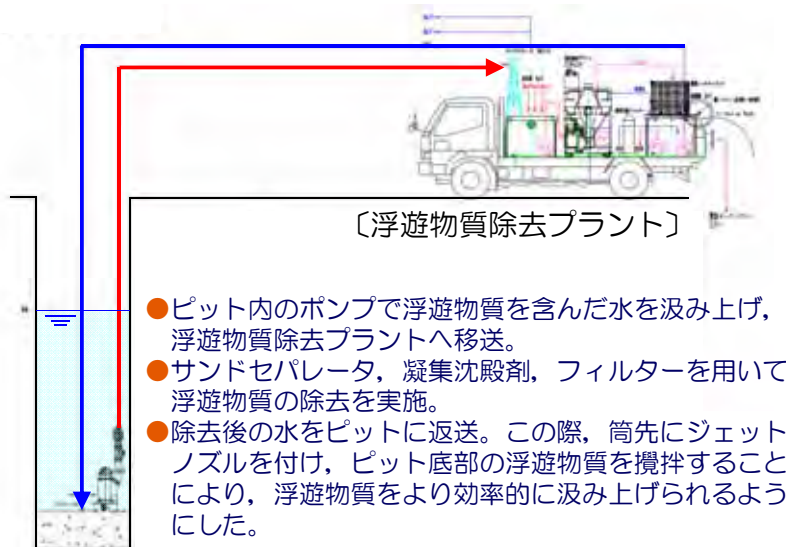
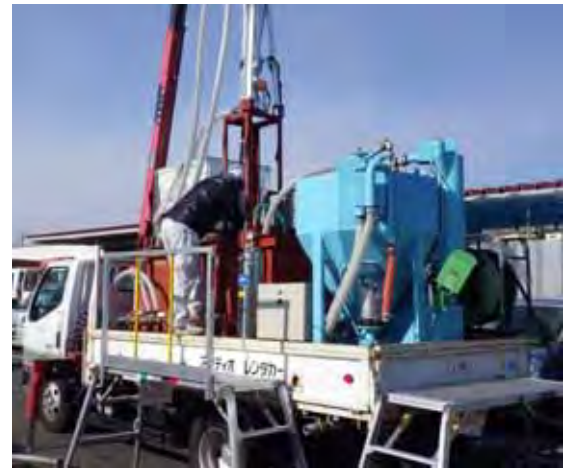
構外における浮遊物質除去プラントの組立状況

- 既存サブドレンピット内に混入している砂や浮遊物質等は、サブドレンの浄化方法に関係なく障害となることから、平成24年12月から平成25年3月にかけて、他の復旧工事との工程調整が不要なピット内の浮遊物質除去作業を順次実施。
- 各ピット内溜まり水の浮遊物質濃度は、以下のとおり減少。
作業開始前：数百mg/L程度
作業完了後：11～58mg/L

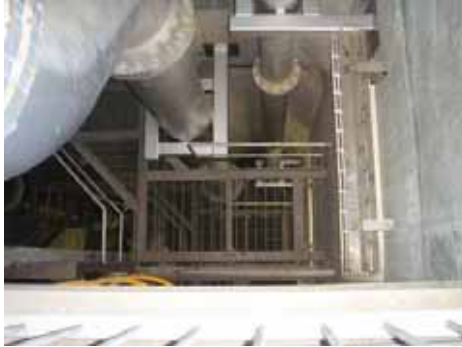
立坑内（上 下）

2号機海水配管トレンチの内部状況

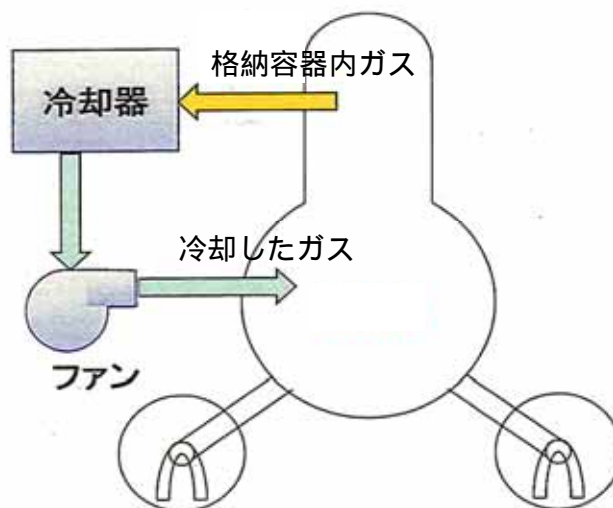
空冷概念図

現在、1～3号機の原子炉内あるいは格納容器内に存在する燃料デブリについては、注水による水冷方式にて熱除去しているが、将来的に崩壊熱が小さくなった際には、注水ではなく空気による冷却を行うことで、汚染水の発生を抑制する。
汚染水の追加発生がなくなることで、現在流入のある建屋（タービン建屋等）の汚染低減が見込める。

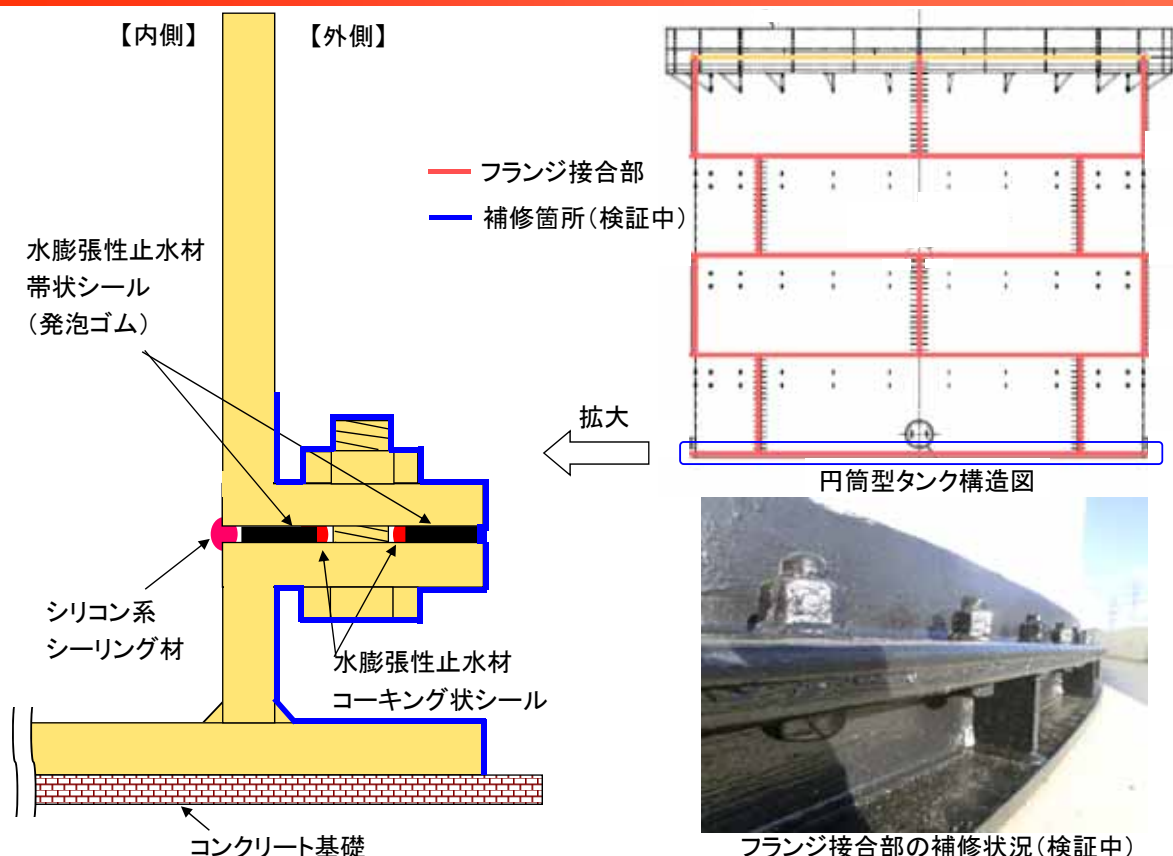
(5) 鋼製円筒型タンクのフランジ接合部補修方法

鋼製円筒タンクのほとんどがフランジ接合による組み立てタンクであり、長期的にはフランジリークが懸念されることから、定期的にフランジボルトの増し締めを実施する（H24年度は10～12月に実施済み）。また、フランジに使用されているパッキンについて劣化評価を行う。なお、タンク本体フランジからのリークに対する予防保全対策として、外面からの補修工法（止水技術）について適用性を検討中。

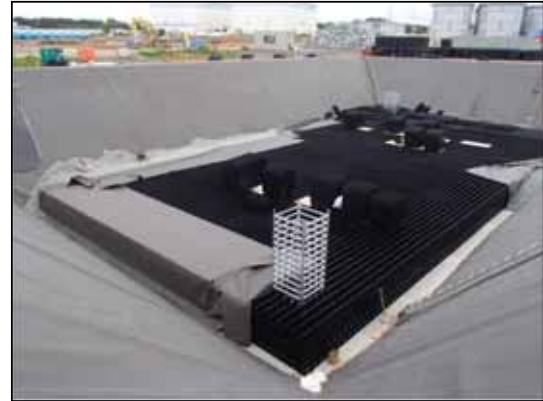
(2) 地下貯水槽の構造図

<法面のシート構造拡大図>

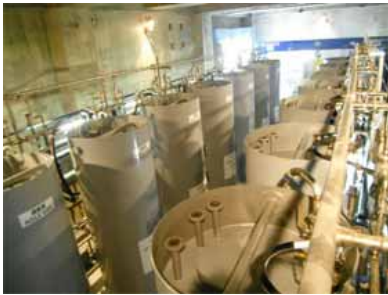
- 1．目的：汚染水中に含まれる、主にセシウムを除去する設備。東芝製（日本）。
- 2．使用開始時期及び現在の使用状況：
 - ・使用開始時期：2011年8月19日
 - ・使用状況：使用中（2013年5月27日時点）
- 3．その他：
 - ・第二セシウム吸着装置は、2種類のフィルターと吸着塔により、除染
 - ・2系列あり、各系列のポンプや弁により、25m³/h程度から50m³/hまで処理流量を変更できる。
 - ・処理量：1,200m³/日

吸着塔（ベッセル）の現場写真

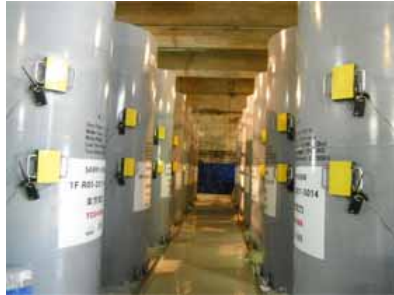
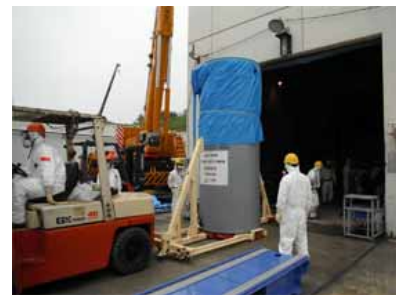
吸着塔搬入状況

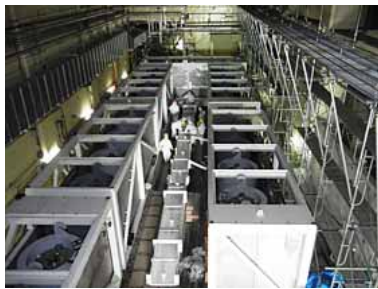
- 1．目的：汚染水中に含まれる、主にセシウムを除去する設備。キュリオン社製（アメリカ）
- 2．使用開始時期及び現在の使用状況：
 - ・使用開始時期：2011年6月17日
 - ・使用状況：待機状態（2013年5月27日時点）
- 3．その他：
 - ・セシウム吸着装置は、3種類の吸着塔により、除染
 - ・4系列あり、装置への送込みポンプや各系列のポンプや弁により、15m³/h程度から50m³/hまで処理流量を変更できる。（一系列運転の場合、10数m³/hの低流量運転が可能）
 - ・処理量：1,200m³/日

全体写真（スキッド（箱）の中に吸着塔（ベッセル）が入っている）

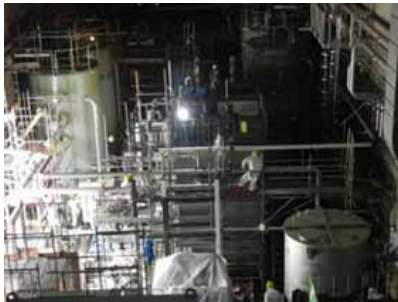
- 1．目的：汚染水中に含まれる、主にセシウムを除去する設備。アレバ製（フランス）。
- 2．使用開始時期及び現在の使用状況：
 - ・使用開始時期：2011年6月17日
 - ・使用状況：待機状態（2013年5月27日時点）
- 3．その他：
 - ・凝集沈殿除染装置は、DAF(油分等除去)、凝集沈殿装置2段(マルチフロー、アクチフロー)、ディスクフィルター(懸濁物等の流出防止)からなり、除染状況、装置状況により個別機器等のバイパス運転が可能
 - ・流入量がなくなると自動的に待機し、流入後、処理を実施する。
 - ・処理量：1,200m³/日

除染装置

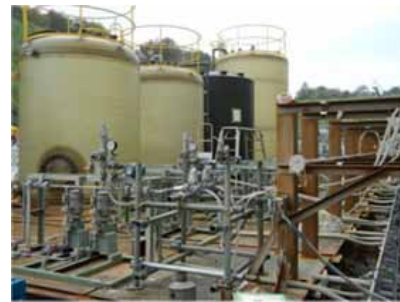
薬剤タンク

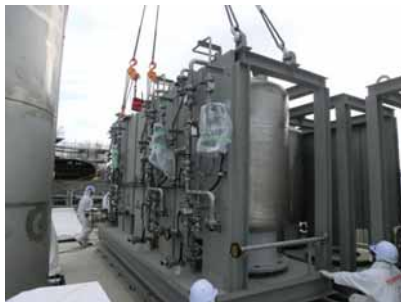
- 1．目的：汚染水中に含まれる、放射性物質（トリチウムを除く）を除去する設備。
東芝に発注。
- 2．使用開始時期及び現在の使用状況：
 - ・使用開始時期：2013年3月30日
 - ・使用状況：A系ホット試験中（2013年5月27日時点）
- 3．その他：
 - ・多核種除去設備は、前処理設備（鉄共沈処理設備、炭酸塩沈殿処理設備）と吸着塔からなり、発生する廃棄物（スラリー、使用済吸着材）は高性能容器（HIC）へ移送する。
 - ・処理量：500m³/日（250m³/日×2系統） 1系統は予備

吸着塔（吸着材交換式）

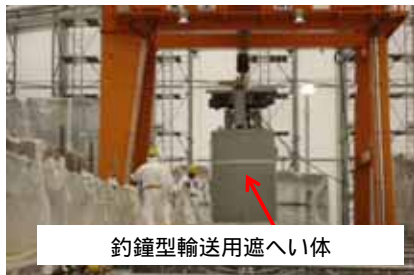
釣鐘型輸送用遮へい体

多核種除去設備設置エリア
「使用前H I Cの収納作業の様子」

（H I Cは釣鐘型輸送用遮へい体内に収容）」

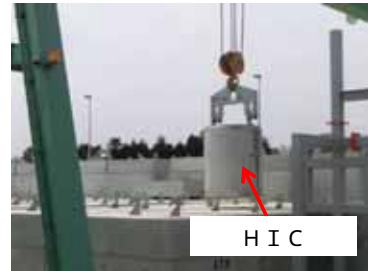
H I C

一時保管施設エリア

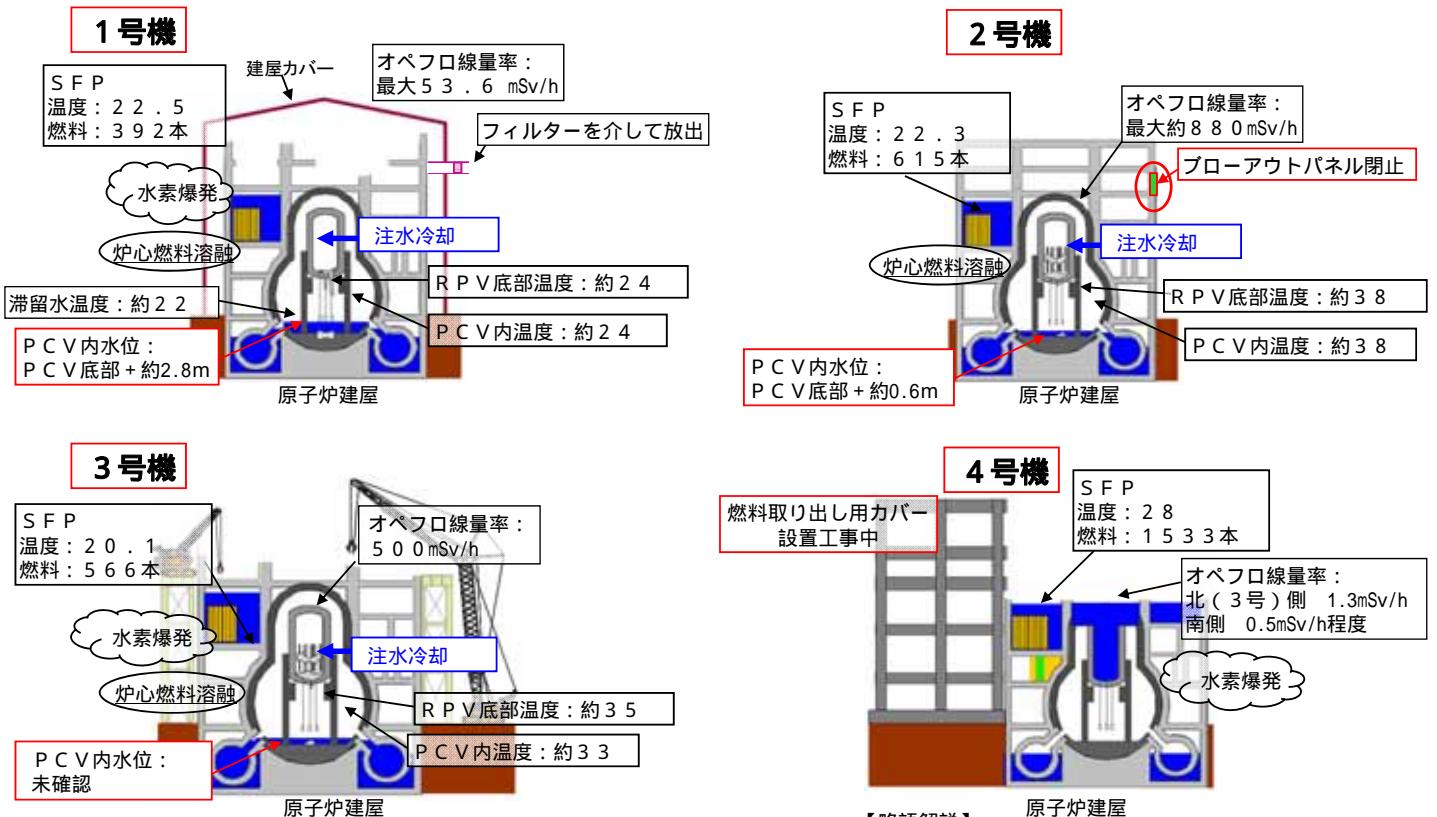
各号機のプラントデータ

RPV：原子炉压力容器，PCV：原子炉格納容器，SFP：使用済燃料プール

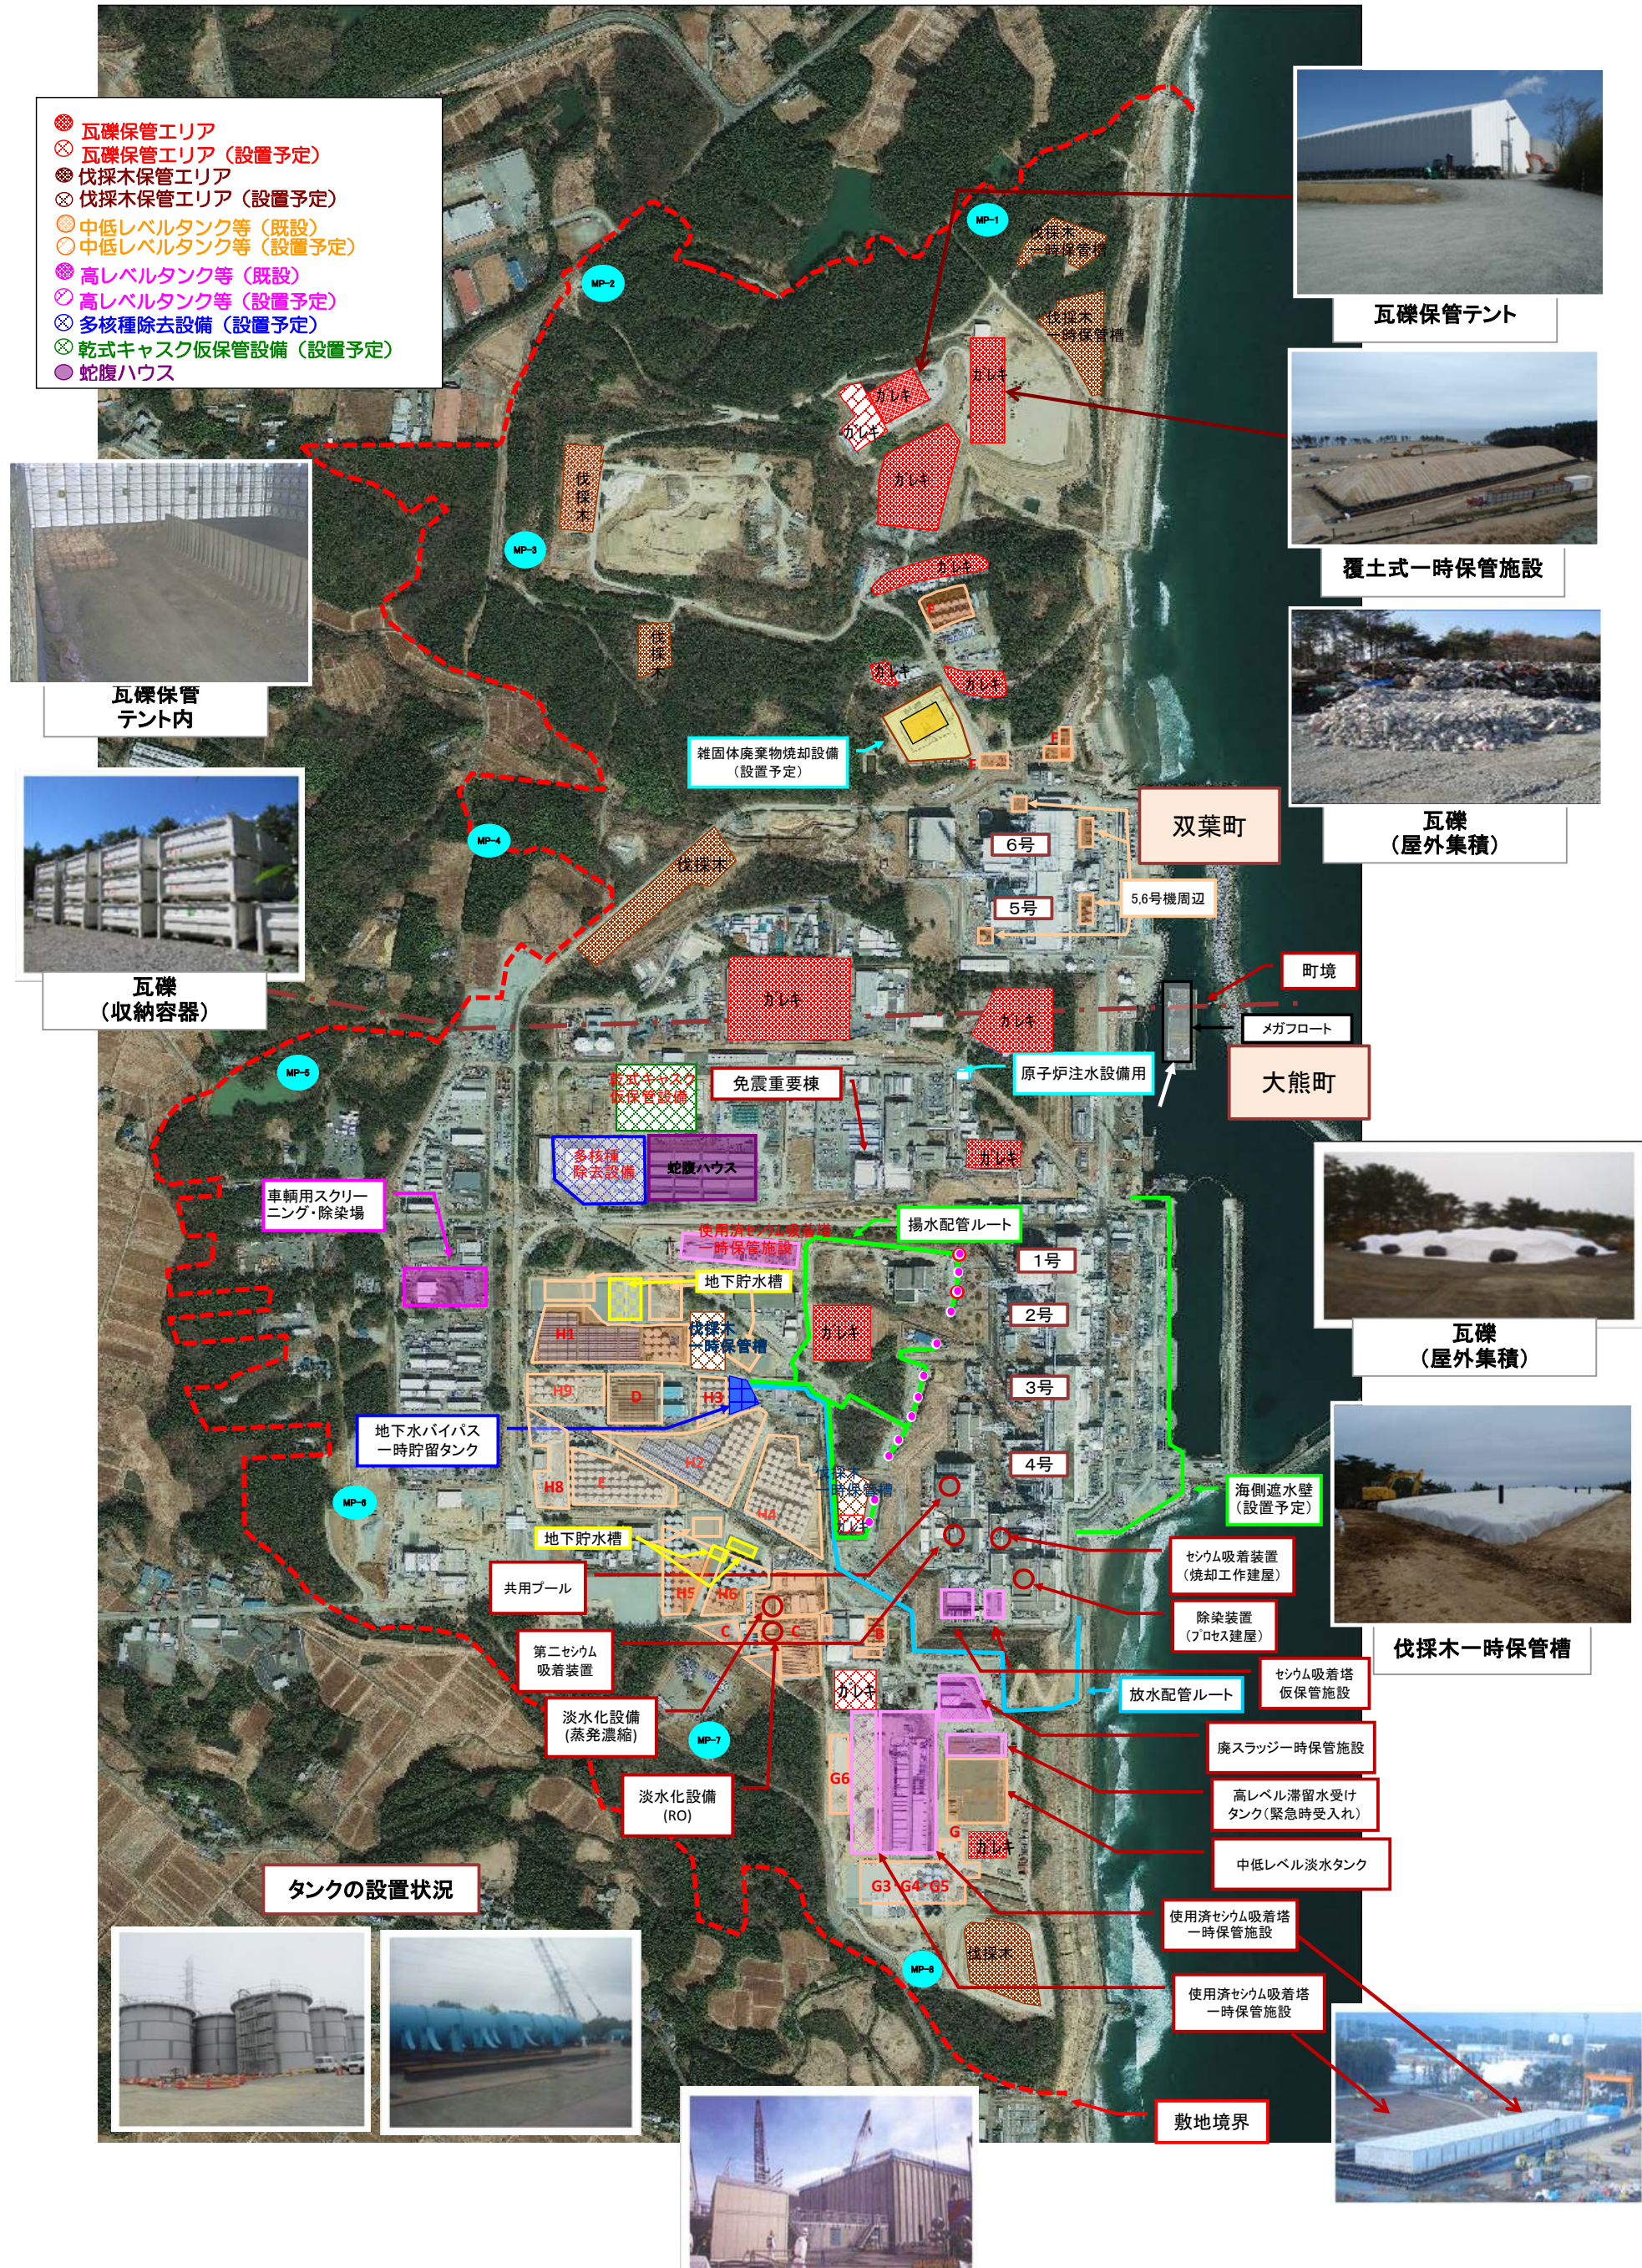
東京電力（株） 福島第一原子力発電所 構内配置図

- 瓦礫保管エリア
- ⊗ 瓦礫保管エリア（設置予定）
- 伐採木保管エリア
- ⊗ 伐採木保管エリア（設置予定）
- 中低レベルタンク等（既設）
- 中低レベルタンク等（設置予定）
- 高レベルタンク等（既設）
- 高レベルタンク等（設置予定）
- ⊗ 多核種除去設備（設置予定）
- ⊗ 乾式キャスク仮保管設備（設置予定）
- 蛇腹ハウス
