# 東京電力（株）福島第一原子力発電所 汚染水の現状と対策

平成25年8月23日

東京電力株式会社

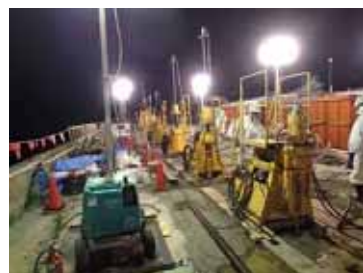
- ✓ 取水口間の護岸にて、地下水の港湾への流出を防ぐため、薬液注入により海側の地盤を改良するとともに、汚染エリアへの地下水流入を防ぐため山側の地盤改良を実施
- ✓ 地盤改良により堰き止めた地下水が溢れないよう、ポンプ等でくみ上げる※  
(海側1～2号機取水口間でくみ上げを開始し、8月20日時点で汚染エリアの観測孔地下水水位は、地盤改良天端高さ (O.P.+2.20m) を概ね下回っている)
- ✓ 雨水の浸透抑制のため、地表面をアスファルト等で舗装

地下水水位 (8/20現在)	
No1	: O.P.+1.74m
No.1-2	: O.P.+1.60m
No.1-3	: O.P.+1.88m
No.1-4	: O.P.+2.21m
No.1-8	: O.P.+1.98m
No.1-9	: O.P.+1.78m

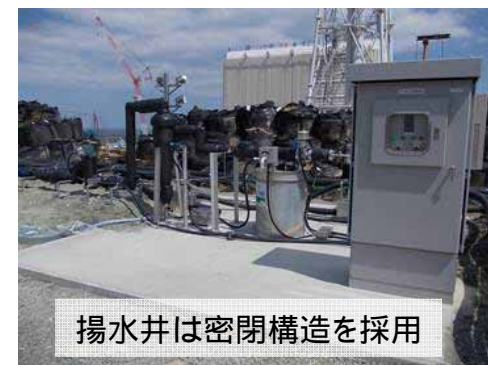
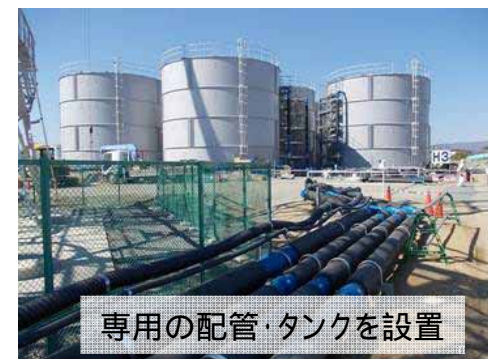
### < 揚水井等の設置状況 >

- ✓ 地下水バイパスは、山側から流れてきた地下水を、建屋の上流で揚水・バイパスすることで建屋内への地下水流入量を減らす取り組み
- ✓ 揚水井から汲み上げた地下水の水質確認、ならびにその水を貯蔵する一時貯留タンクの水質確認を実施し、A系統は、検出限界値未満または十分に低いことを確認、B、C系統は一時貯留タンクの水質確認中

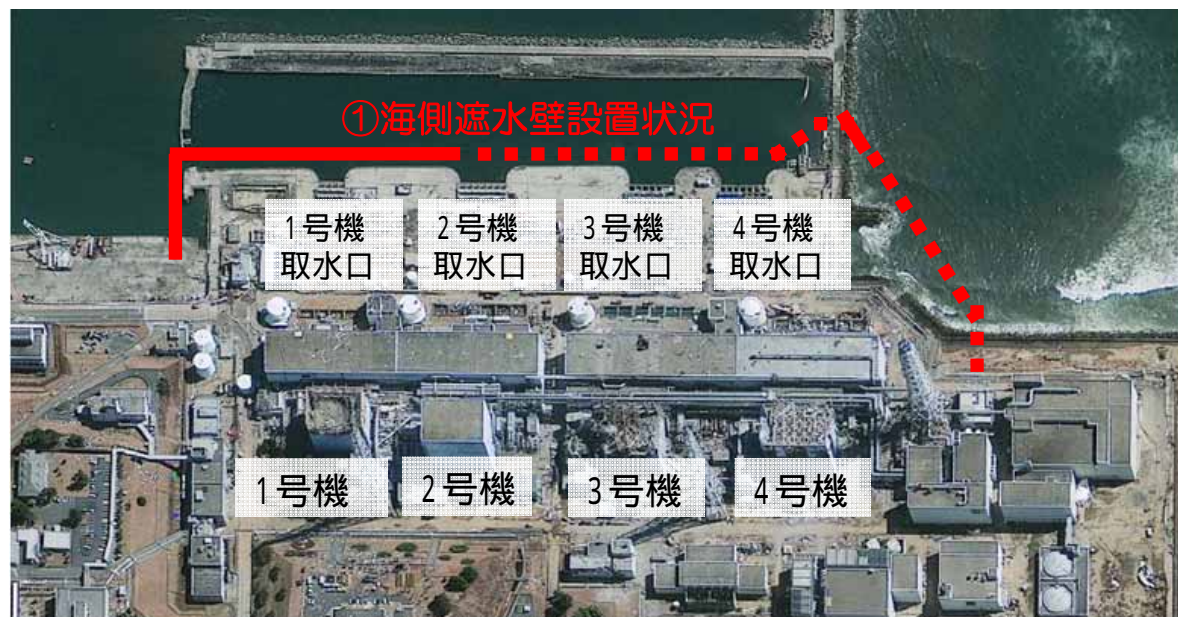
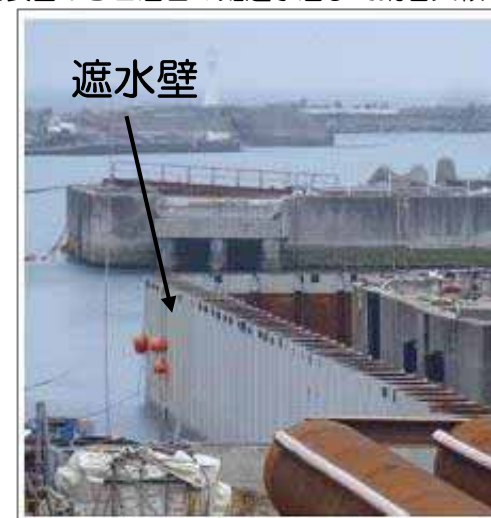
✓ 護岸海側にて2012年5月より建設を開始、2014年9月の完成を目指している

鋼管矢板打設部の岩盤の先行削孔（98% 8/15時点）

鋼管矢板打設（38% 8/15時点）

→現在、2号機取水路付近まで完成しており2014年9月に完成予定。

※地表面から2層目の難透水層まで鋼管矢板を打設

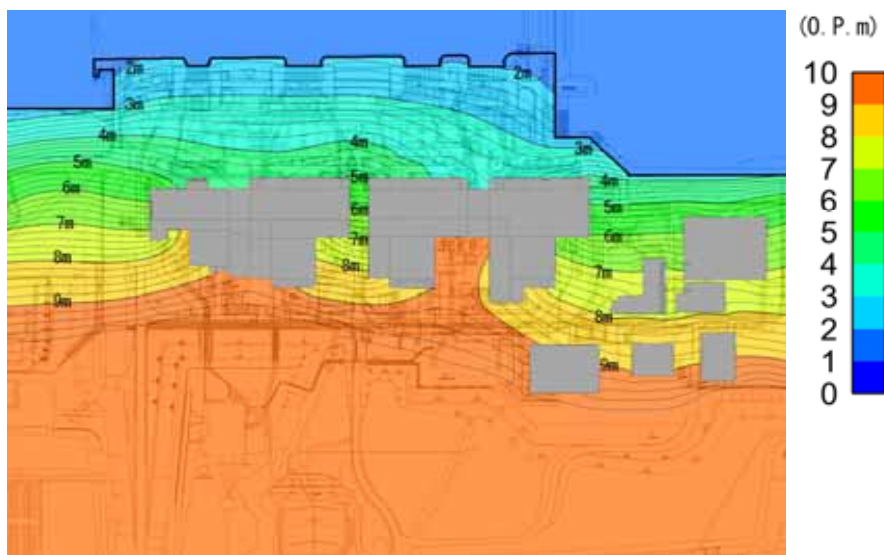
現況の地下水位（建屋周辺のサブドレン停止中）

解析は、初期モデルの結果であり、全揚水井（12箇所）において、揚水井内の水位を底部まで低下させた場合（水位の低下が最大）を想定している。

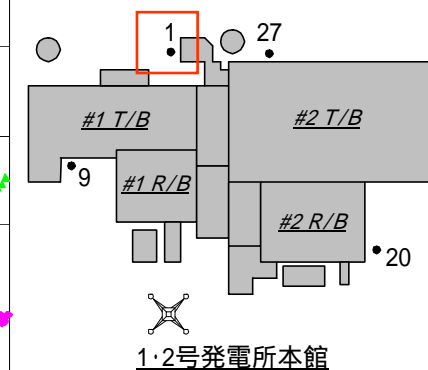
1号機 T / B

## 【参考2】 建屋水位とサブドレン水位との関係（1号機タービン建屋）

※地震後、水処理ができず、建屋水位をサブドレン水位より低く管理出来ない時期があったが、  
2011年11月以降、建屋水位はサブドレン水位以下に管理している

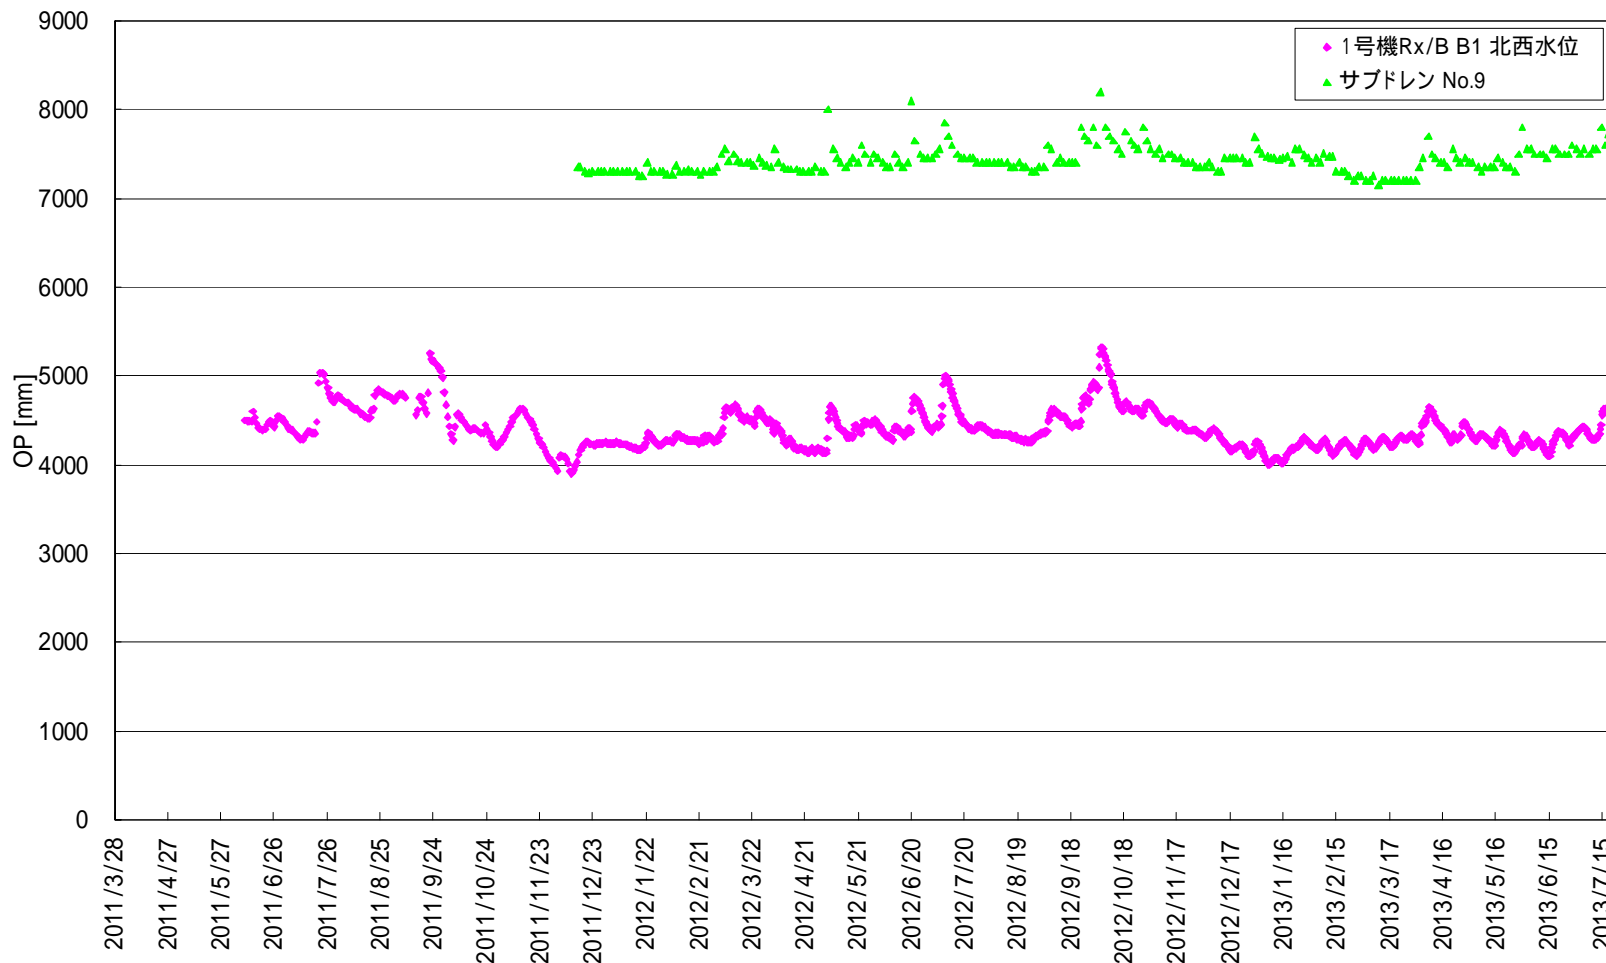
1号機 Rx / B

## 【参考2】 建屋水位とサブドレン水位との関係（1号機原子炉建屋）

※ 建屋水位はサブドレン水位以下に管理している。

なお、地震後、水位を計測できていない時期があるが、サブドレン水位の傾向は同様であると考えられる。

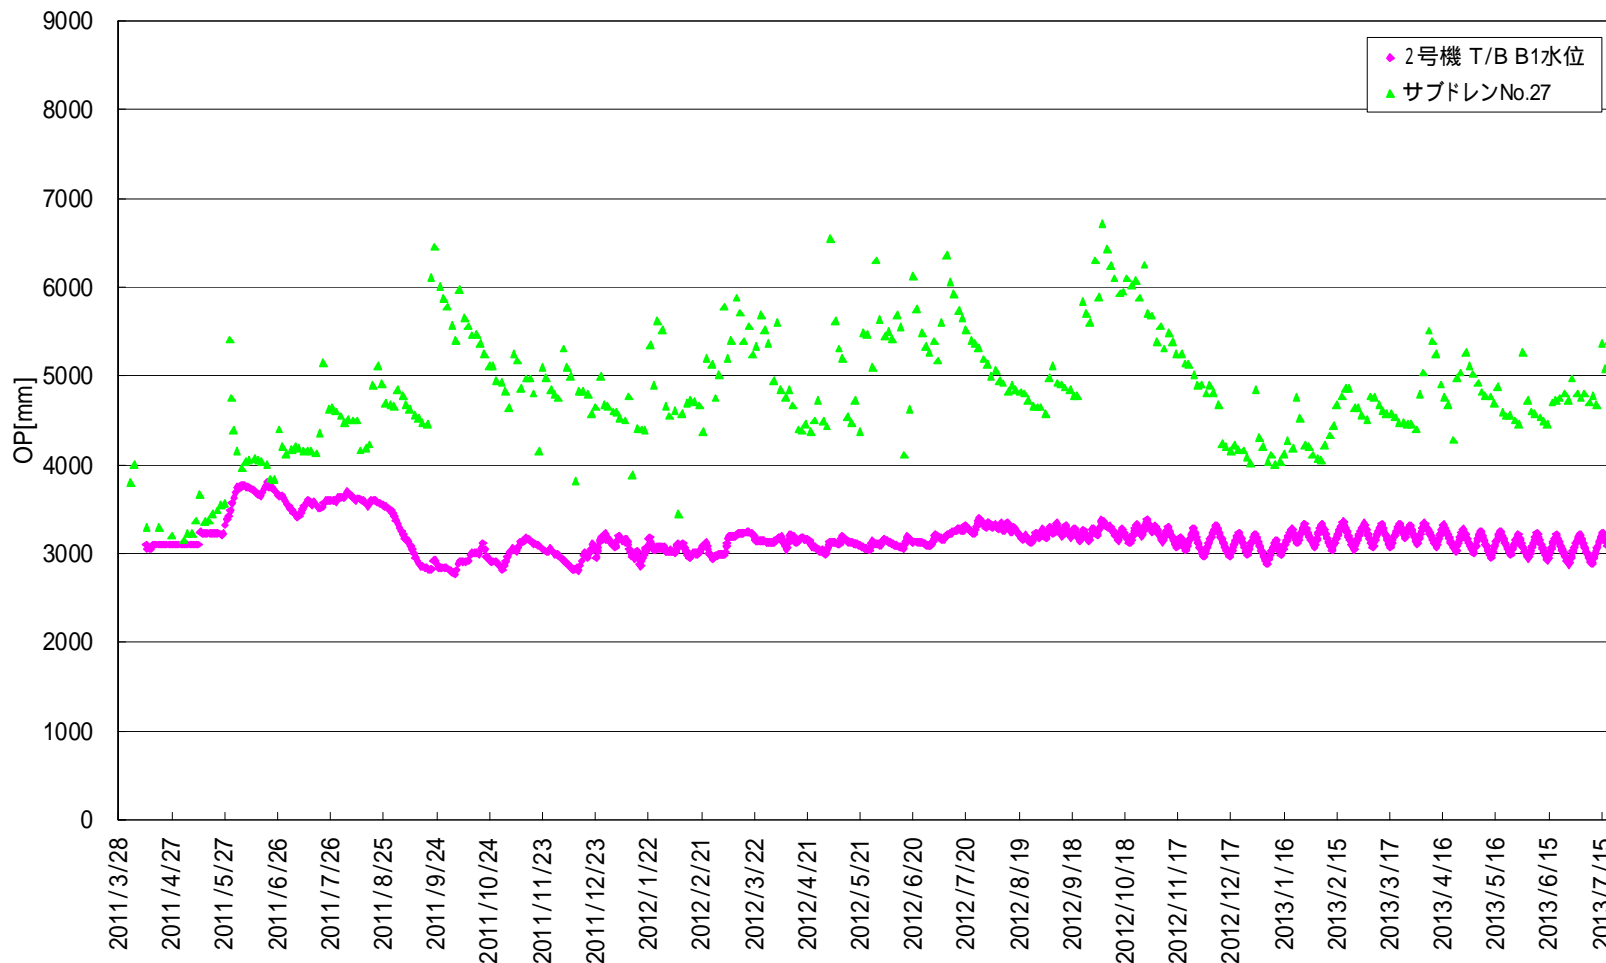
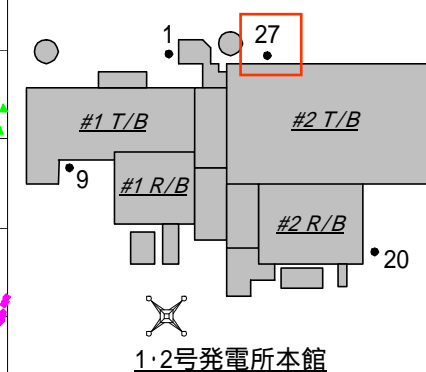
2号機 T / B

## 【参考2】 建屋水位とサブドレン水位との関係（2号機タービン建屋）

※地震後、水処理ができず、建屋水位をサブドレン水位より低く管理出来ない時期があったが、  
2011年7月以降、建屋水位はサブドレン水位以下に管理している
