# 重層的な汚染水対策の今後の取り組み

2018年3月7日

東京電力ホールディングス株式会社

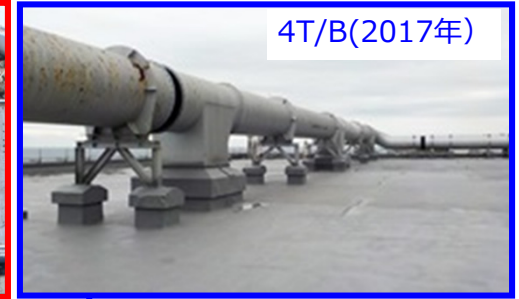
- 雨水流入箇所 (屋根損傷部)
- 汚染源除去対策済箇所
- カバー屋根設置済箇所
- 陸側遮水壁

汚染源除去・新規防水済  
 2017年6月30日  
 雨水排水ルート切替済  
 (放水路⇒8.5m盤地表面)

推定流入面積: 約1,000m<sup>2</sup>  
**2020年度上期完了予定**

汚染源除去・新規防水済  
 2017年8月3日  
 雨水排水ルート切替済  
 (放水路⇒8.5m盤地表面)

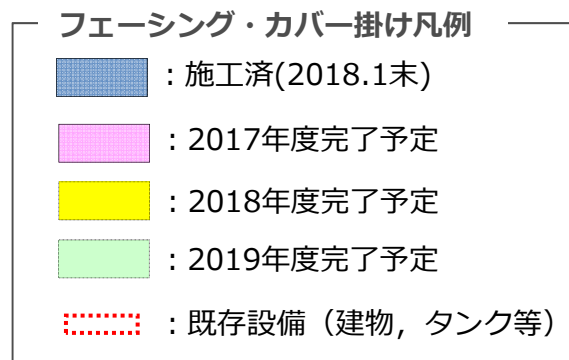
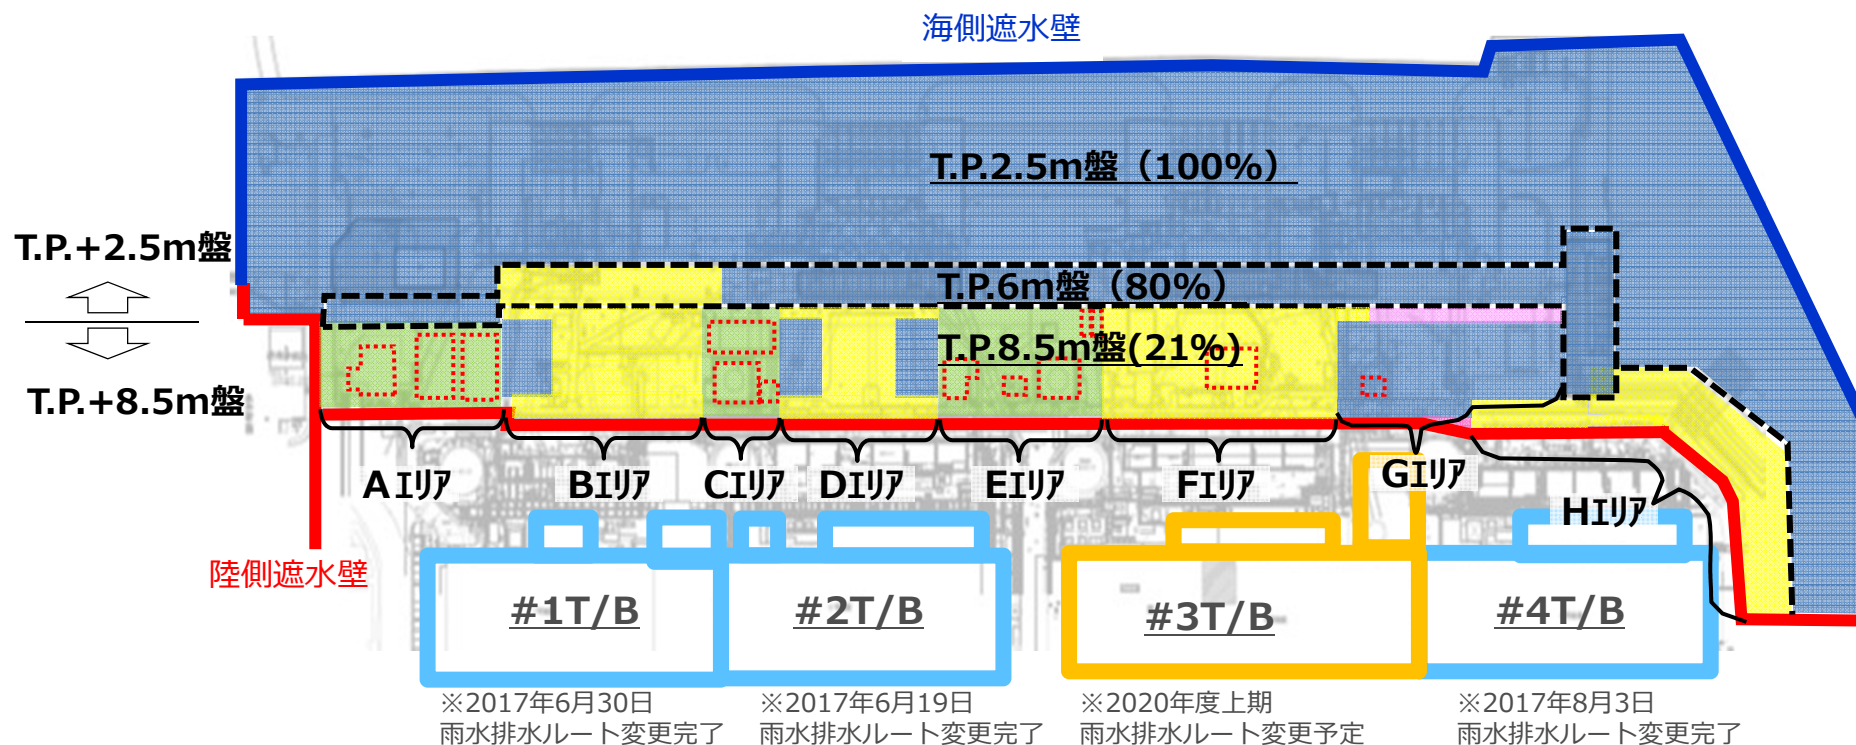
フェーシングエリア配置図

- ① T.P.2.5m盤, 6m盤, 8.5m盤のフェーシング・カバー掛け
- ② T/B屋根の雨水排水ルートの変更
- ③ 目地止水・クラック補修等の保全を適宜実施

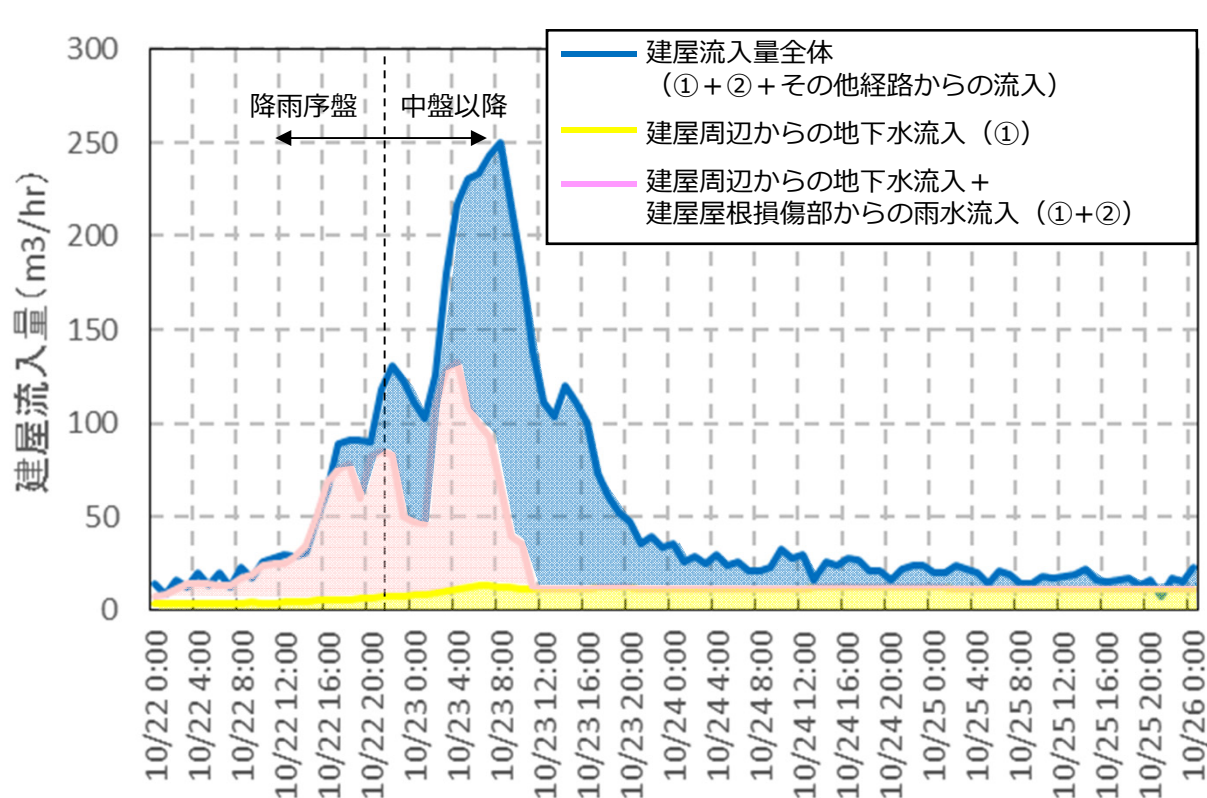
- 地下水流入量（右図中①）を通常時のサブドレン平均水位と建屋流入量との相関関係，また，雨水流入量（右図中②）を屋根損傷面積から試算した。
- 地下水流入量＋雨水流入量は，降雨の序盤（10/22/18:00頃）までは実際の流入量と概ね一致しているが，その後徐々に乖離が大きくなっている。
  - ⇒ 大雨時の一時的な建屋流入量の増加は，周辺からの地下水の流入（右図中①）および建屋屋根損傷部からの流入（右図中②）だけでは説明できず，その他の経路を通じた流入の可能性もある。

①建屋周辺からの地下水の流入

②建屋屋根損傷部からの雨水流入
