重層的な汚染水対策の今後の取り組み 【参考資料】

2018年3月7日

東京電力ホールディングス株式会社

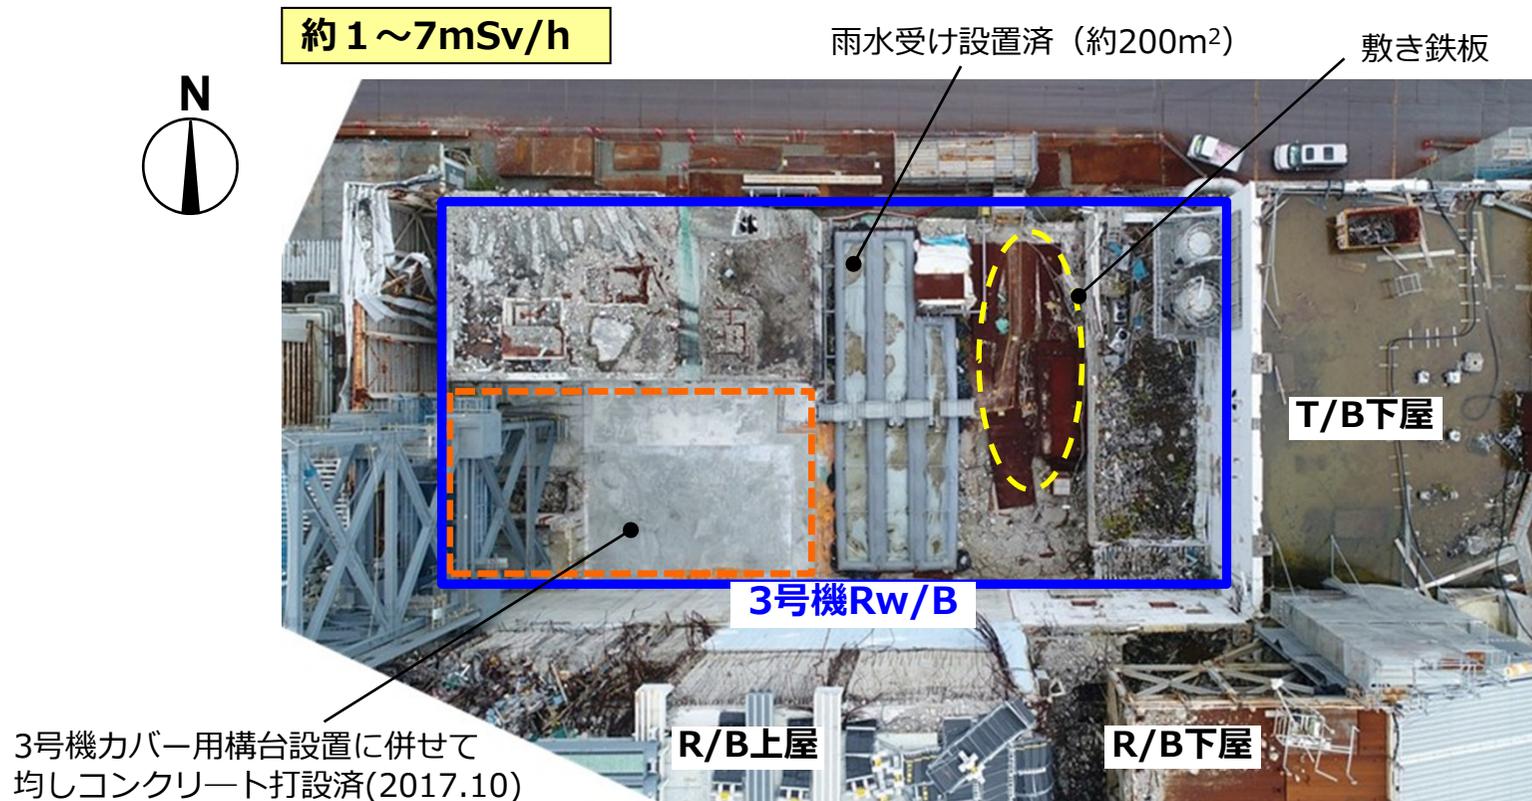
- 屋根が全面的に損傷，ガレキ堆積等により高線量。（屋根面積：約1,000m²）
- 大型クレーン無人化施工による敷き鉄板・ガレキ撤去後，均しコンクリート+吹付け防水等により，雨水流入対策を行う。
- 周辺工事（3号機使用済燃料取り出し，1,2号機排気筒解体，2号機R/B下屋等汚染源除去対策等）と作業ヤードが干渉するが，並行して実施する計画を検討中。

3号機Rw/B屋根の状況
