放射線データの概要 過去の状況

2号機燃料取り出しに伴う周辺ヤード整備による線量低減について

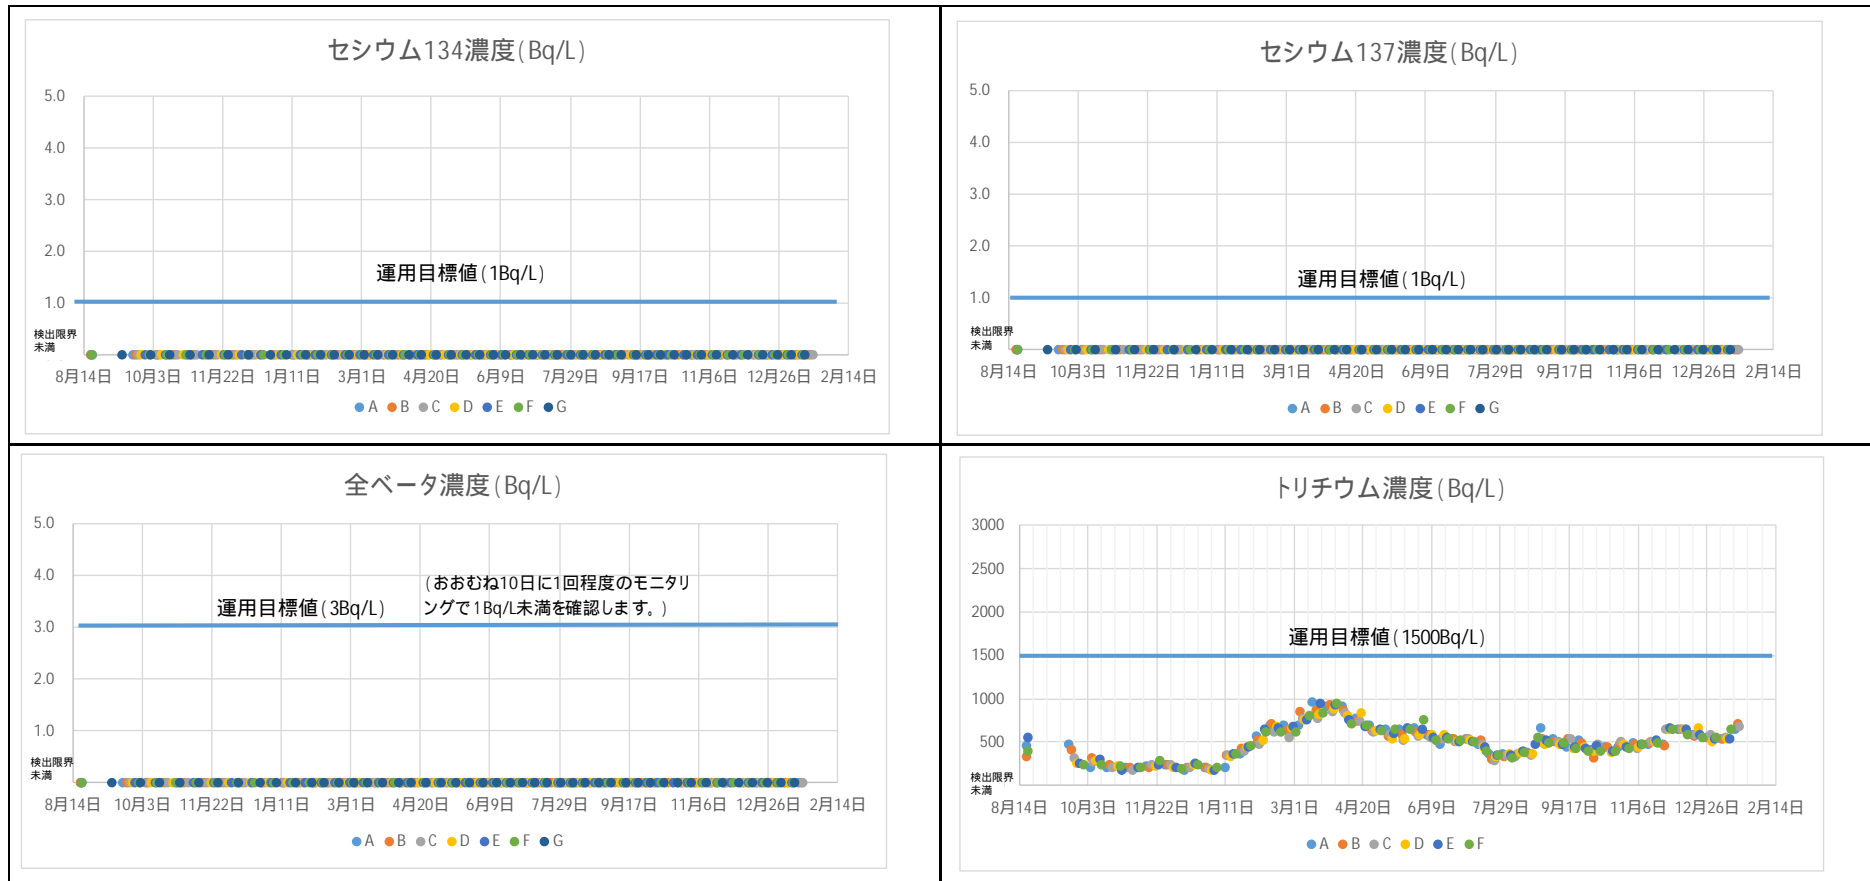
一時貯水タンクの分析結果（当社分析値）

一時貯水タンクに貯留しているサブドレン・地下水ドレンの分析結果は、いずれも運用目標値を下回っていることを確認しました。同じサンプルを第三者機関にて分析を行い、運用目標値を下回っていることを確認して、2015年9月14日から2017年1月24日までに合計320回、265,031m³を排水しました。

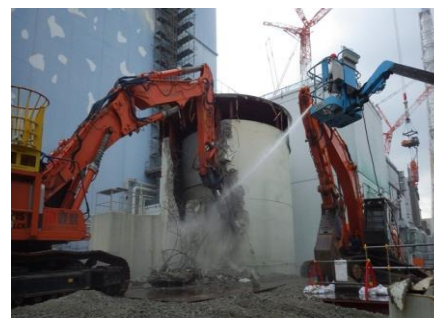
廃液サージタンク解体中
