放射線データの概要 過去の状況

1号機タービン建屋の滞留水除去における線量低減対策について

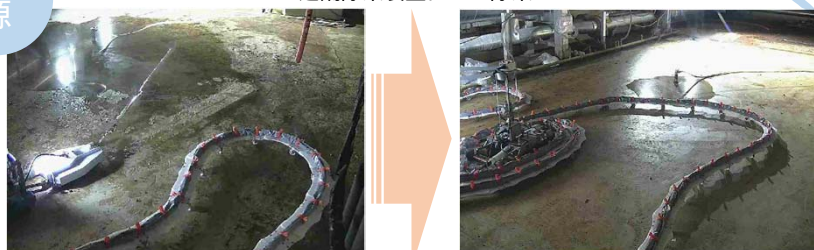
< 遠隔除染装置による除染 >

除染前

除染後

- 1号機タービン建屋の滞留水除去において、滞留水がタービン建屋地下1階中間部まであったこともあり、滞留水移送配管設置エリア周辺の空間放射線量は最大で約9mSv/hと高い箇所があった。
- 滞留水を除去するには、滞留水移送ポンプを追加設置する必要があるため、タービン建屋地下1階中間部周辺の線量を低減させる必要があった。
- 線量低減対策として、遠隔除染装置と人手による床面上の除染や配管フラッシング、遮へい体の設置等を実施。
- これにより、最大約9mSv/h あった空間放射線量は 約1mSv/h にまで低減。
- 作業にあたっては、低線量である1号機タービン建屋1階に作業拠点を設置して高線量エリアから距離をとるとともに、作業本番で効率的な作業ができるようモックアップで習熟訓練を実施し、高線量エリアでの作業時間短縮に努めた。
- その結果、滞留水移送ポンプ追設作業における総被ばく線量（人・Sv）は、計画：約2.9人・Svに対し、実績：約2.0人・Svと約3割程度軽減して、1号機タービン建屋の滞留水を除去。
- 今回の1号機タービン建屋滞留水除去における線量低減の知見は、今後の2～4号機の建屋内滞留水除去に活かしていく。

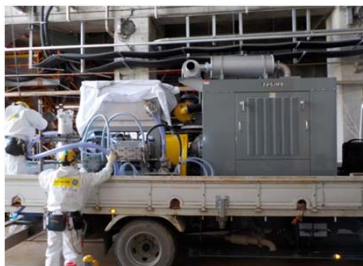
< 配管フラッシング >

高圧ポンプユニット設置作業

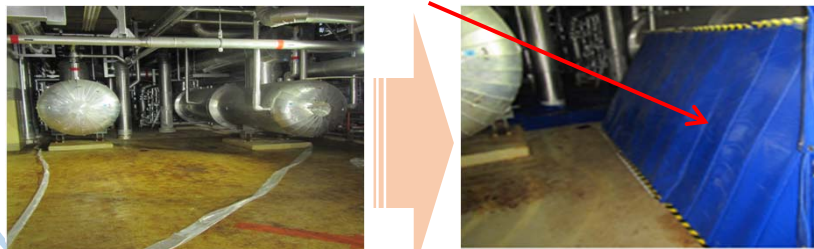
< 遮へい体設置 >

設置前

設置後

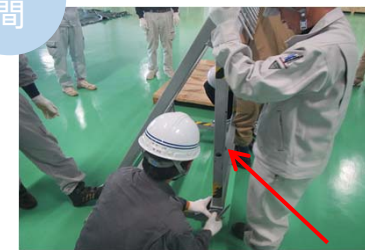
モックアップでの習熟訓練（架台設置）

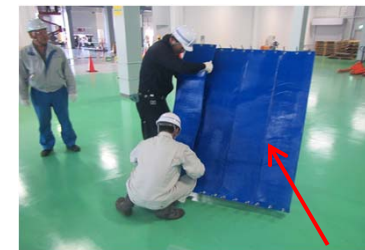
モックアップでの習熟訓練（鉛板設置）
