福島第一原子力発電所 1/2号機排気筒解体作業における 鉄塔解体装置フレームの一部破損について

< 参 考 資 料 >
2 0 1 9 年 1 1 月 1 1 日
東京電力ホールディングス株式会社
福島第一廃炉推進カンパニー

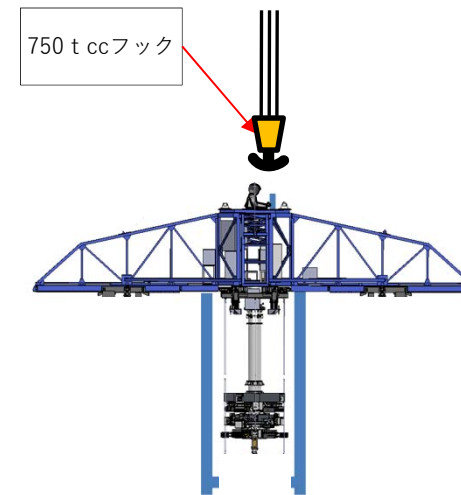
- ワイヤー(4組8本)を750tクレーンフックに取付け、展張させる作業において4組(8本)同時に750tクレーンフックで展張しようとした際に引っ掛かりに気づくのが遅れたことが原因と推測しております。

【従来】 4組（8本）を1度に
750 t クレーンフックへ取付
