福島第一原子力発電所 1/2号機排気筒解体工事 における遠隔操作車両の不具合について

< 参 考 資 料 >
2 0 1 9 年 1 1 月 2 5 日
東京電力ホールディングス株式会社
福島第一廃炉推進カンパニー

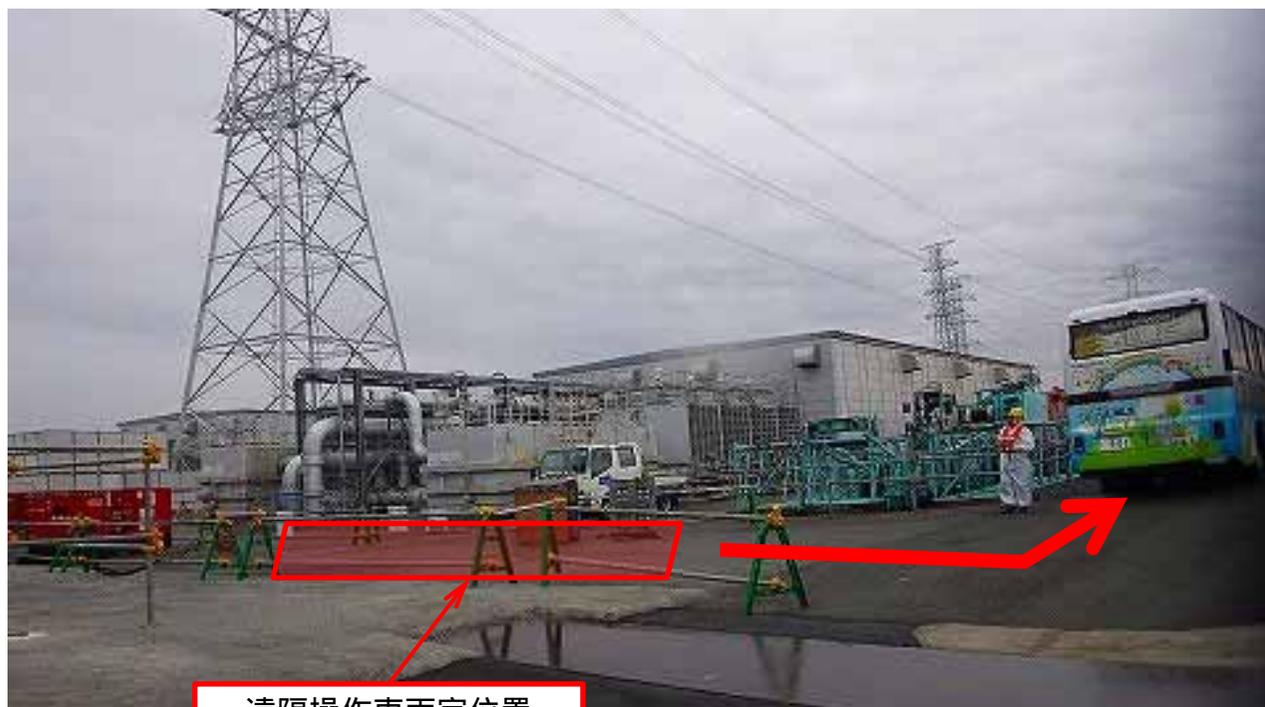
- 鉄塔解体装置の入電作業中、遠隔操作車両のエンジンを始動したところ、当該車両が突然動き出した。
* 輪留めは左後輪に取り付け、シフトはニュートラルに入れており、サイドブレーキも引いていた。
- 遠隔操作車両が動いている間は、フットブレーキ、サイドブレーキ、クラッチは効かず、運転操作者はエンジンを停止させて車両を停止させた。
- 車外の発電機から当該車両に敷設している電源ケーブル等の一部損傷や線抜けが発生した。

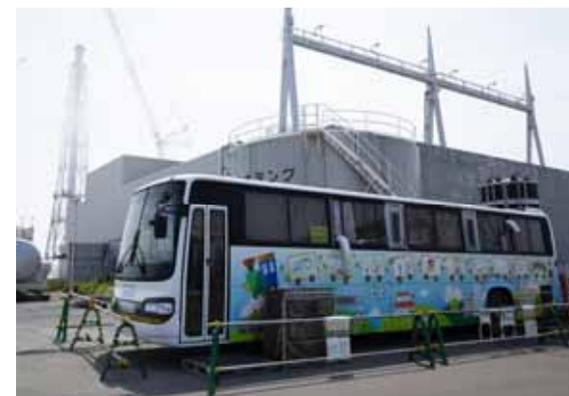
【遠隔操作車両（通常の停止位置）】

遠隔操作車両定位置

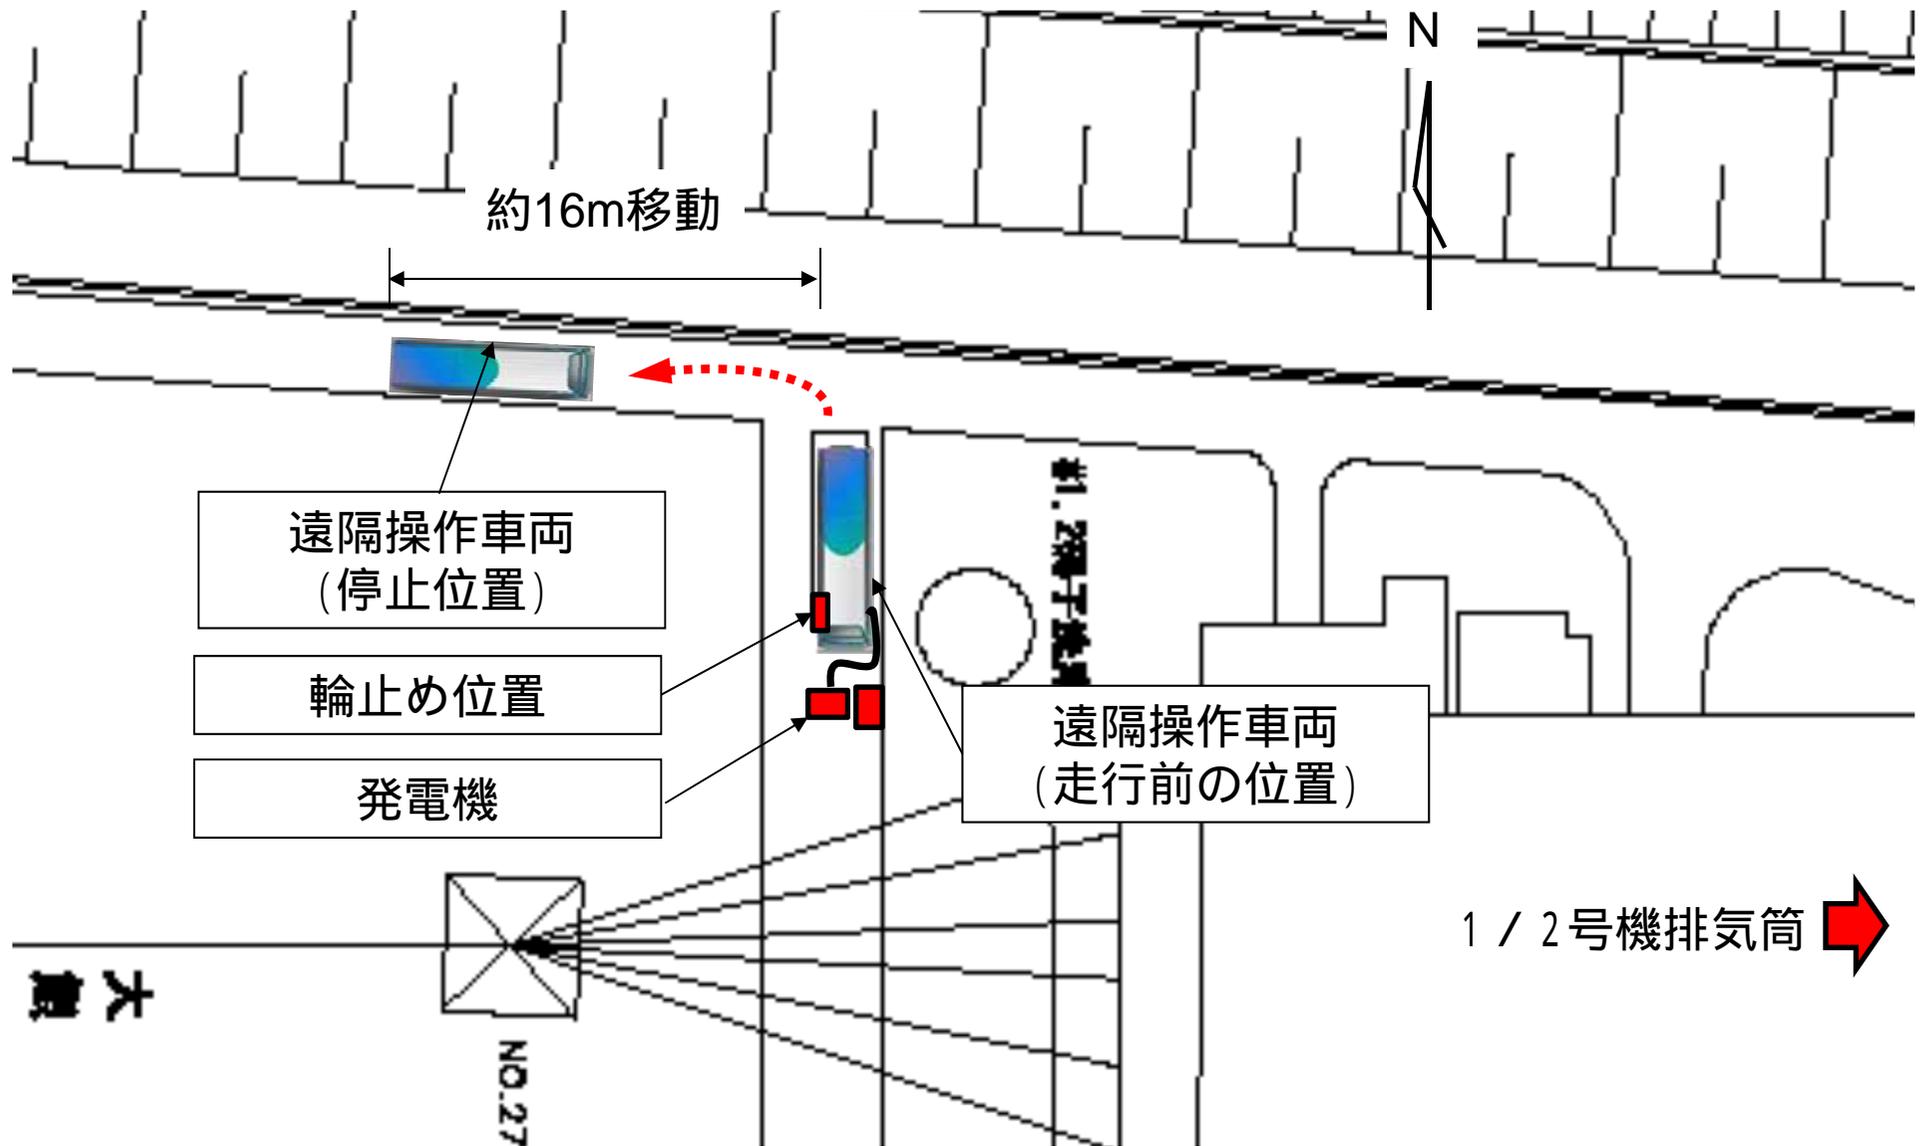
参考図

2. 遠隔操作車両現場状況
