# 福島第一原子力発電所 1/2号機排気筒解体における電線管の一部脱落について

< 参 考 資 料 >  
2 0 2 0 年 4 月 2 3 日  
東京電力ホールディングス株式会社  
福島第一廃炉推進カンパニー

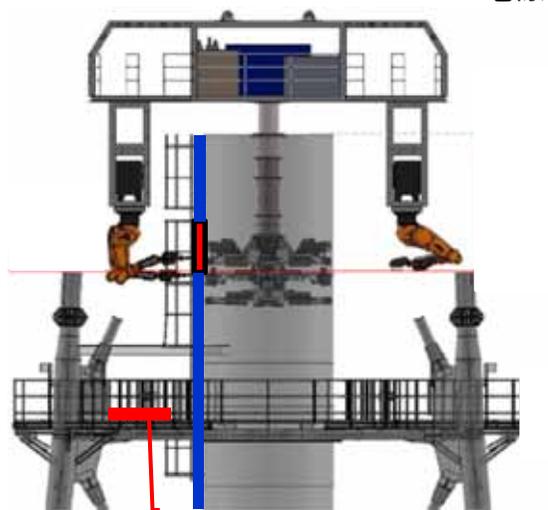
落下電線管およびケーブル  
【脱落状況のイメージ】

本日（4月23日）午前3時48分、1/2号機排気筒解体作業中の21ブロック目切断後、解体した筒身を地上に吊り下ろす際に、筒身部の付属品である電線管の一部が外れ、地上約65m付近から地上約55mの位置にある鉄塔部の北西側歩廊上に脱落していることを確認しました。歩廊には約4cmの段差があり、地上へ落下する可能性は低いと考えております。

電線管（約1m、径48mm）、ケーブル（約3.4m）

巾木（立ち上がり）：4cm

脱落した原因については、電線管同士の接合部分が緩みで外れたものと推定しており、対策として電線管同士の接合部分が含まれる切断ブロックでは、電線管落下防止クランプの取付位置を接合部の下に設置することで対応してまいります。
