福島第一原子力発電所 雑固体廃棄物焼却設備焼却炉(B)
二次燃焼器バーナ取付座からの蒸気状の気体の確認について(続報)

< 参 考 資 料 >
2 0 2 0 年 9 月 3 0 日
東京電力ホールディングス株式会社
福島第一廃炉推進カンパニー

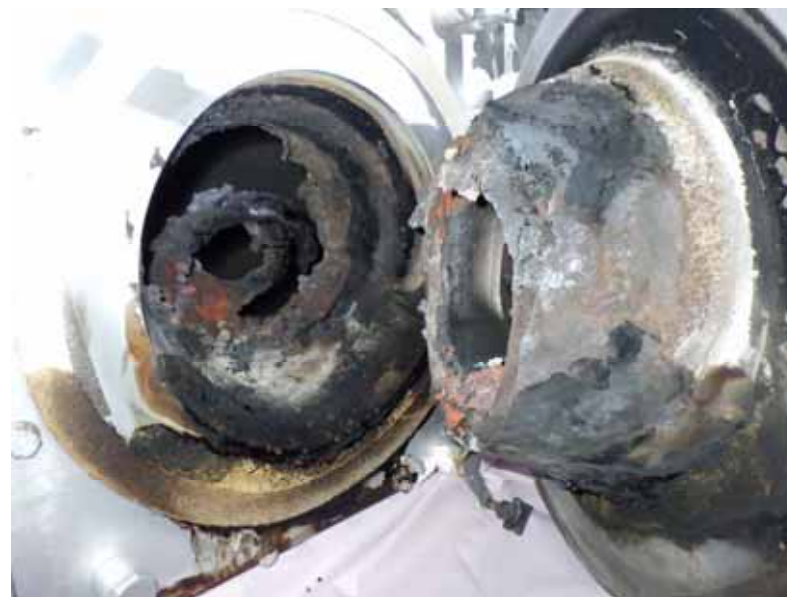
今回(9月29日)確認時

- 9月25日にお知らせした、雑固体廃棄物焼却設備建屋内にある雑固体廃棄物焼却設備（B）の二次燃焼器のバーナを取り付けている台座から、少量の蒸気状の気体が出ていることを確認したことについて、その後の状況をお知らせします。
- 雑固体廃棄物焼却設備（B）の温度が下がったことから、昨日（9月29日）現場確認を行ったところ、二次燃焼器のバーナ部分の耐火物が損傷していることを確認しました。
- 今後、蒸気状の気体が発生した原因調査と並行し、耐火物が損傷した原因についても調査を進め、原因が分かり次第、速やかに再発防止対策を講じてまいります。
