福島第一原子力発電所 滞留水移送装置（本設ポンプA系統）運用開始に伴う  
2,3号機最下階の継続的な床面露出について

< 参 考 資 料 >  
2020年10月12日  
東京電力ホールディングス株式会社  
福島第一廃炉推進カンパニー

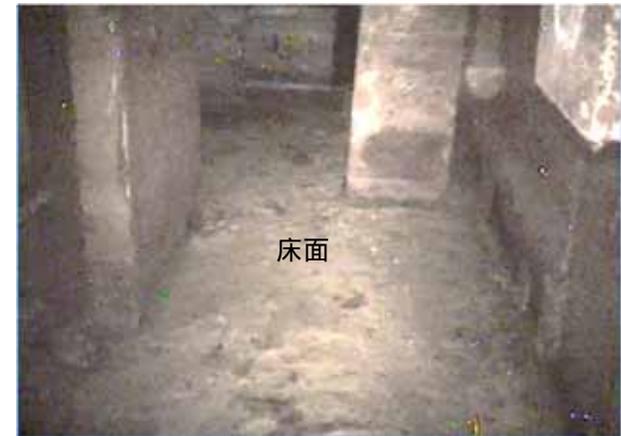
3号機タービン建屋  
サービスエリア最下階床面

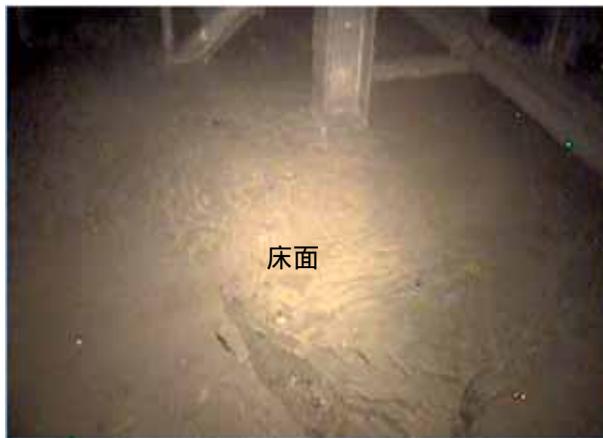
2号機タービン建屋  
最下階床面

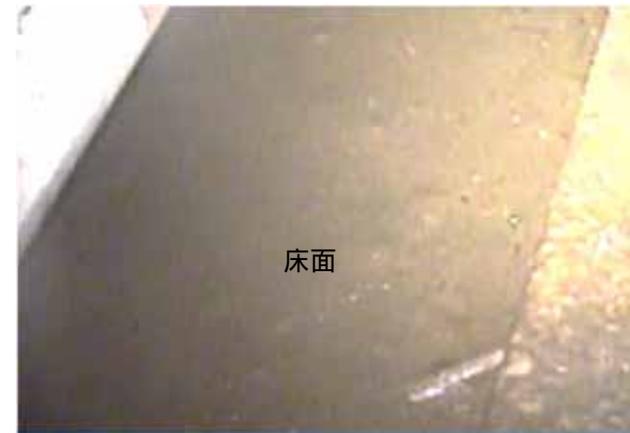
2号機廃棄物処理建屋  
最下階床面
