## 【概要】

- 2021年3月2日、物揚場排水路に設置している簡易放射線検知器（PSFモニタ）に高警報が発生しました。高警報が発生した原因を調査したところ、当該排水路上流にある一時保管エリアW2の地表面において、70 $\mu$ m線量当量率（ベータ+ガンマ）の値が高い、ゲル状の物質を含んだ土（堆積物）を発見し、回収しました。
- W2エリアから固体廃棄物貯蔵庫へ移送したコンテナ内を確認したところ、一部に著しい腐食が確認されたコンテナ（1基）の中に、水分を含んだ吸着材等が入ったビニール袋があり、底部に水が溜まっていることを確認しました。  
(以上、4月12日までにお知らせ済み)
- W2エリアの地表面で確認された堆積物と、コンテナ底面に溜まっている水の関連性を調査するため、堆積物とコンテナ底部の水を分析した結果、以下の理由から、堆積物は、当該コンテナ底部に溜まっている水が地表面に漏えいし、形成されたものと評価しました。（スライド7,8参照）
  - ✓ 放射能測定の結果、堆積物と水ともに、セシウム137に比ベストロンチウム90の放射エネルギーが有意に高い
  - ✓ 化学性状測定の結果、堆積物と水の化学的な性状が類似（堆積物と水ともに、全有機体炭素及びナトリウムの存在を確認）
  - ✓ 分子構造測定の結果、堆積物（水相の抽出分）と水ともに、高分子吸収剤（比較材料）と分子構造が類似
- W2エリアにおける堆積物の除去と地表面の養生以降、物揚場排水路において、全ベータ放射能濃度に有意な上昇が確認されていないことから、3月2日にPSFモニタ高警報が発生した原因は、当該コンテナ底部に溜まっていた水が、W2エリアに漏えいし、降雨時、雨水とともに物揚場排水路に到達したためと評価し、本日（5月20日）午後1時15分、核原料物質、核燃料物質及び原子炉の規制に関する法律第62条の3に基づき制定された、東京電力株式会社福島第一原子力発電所原子炉施設の保安及び特定核燃料物質の防護に関する規則第18条第10号「核燃料物質等が管理区域外で漏えいしたとき。」に該当すると判断いたしました。

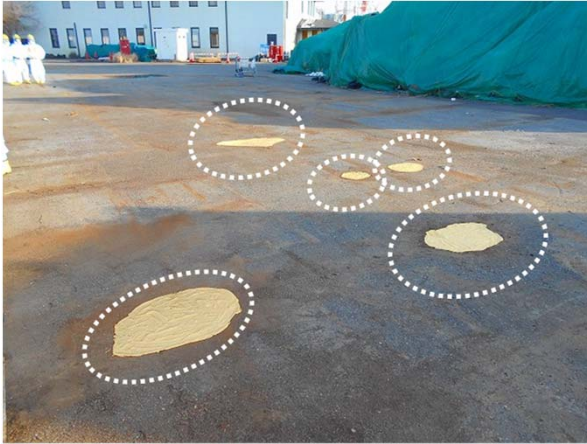
写真1.堆積物除去・除染材塗布(3月24日)

- 堆積物を確認し、70 $\mu$ m線量当量率が高い箇所について、アスファルトのはぎ取りと再舗装を実施
- 再舗装箇所について、放射性物質飛散及び流出を防止するための塗装作業を実施

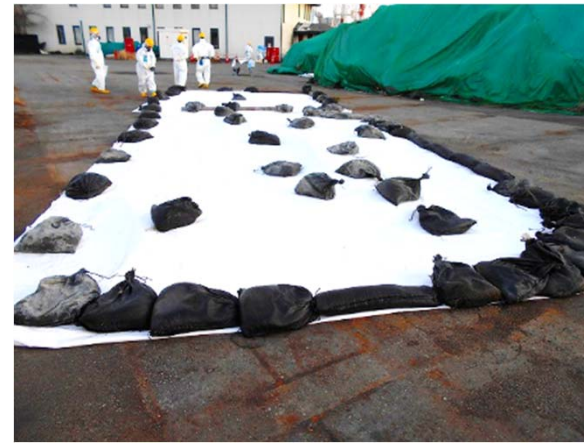
写真2.除去跡への養生(3月24日)

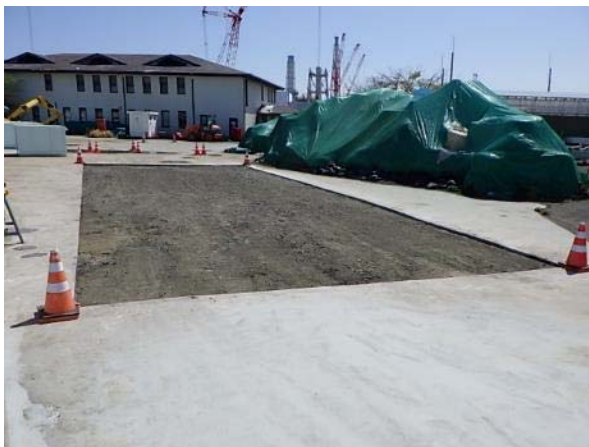
写真3.アスファルトはぎ取り(4月15日)  
(70 $\mu$ m線量当量率が高い箇所)

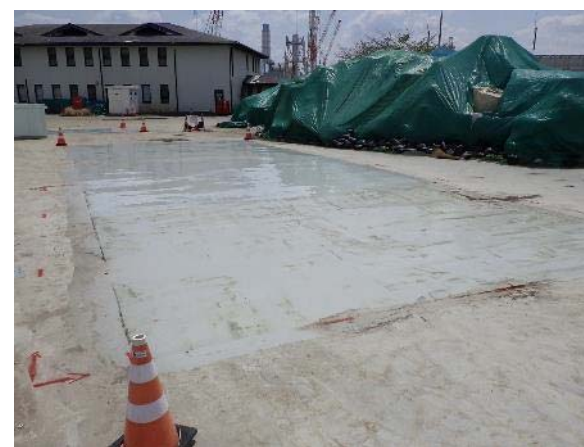
写真4.アスファルト再舗装(4月15日)・塗装(4月16,19日)  
(4月20日撮影)

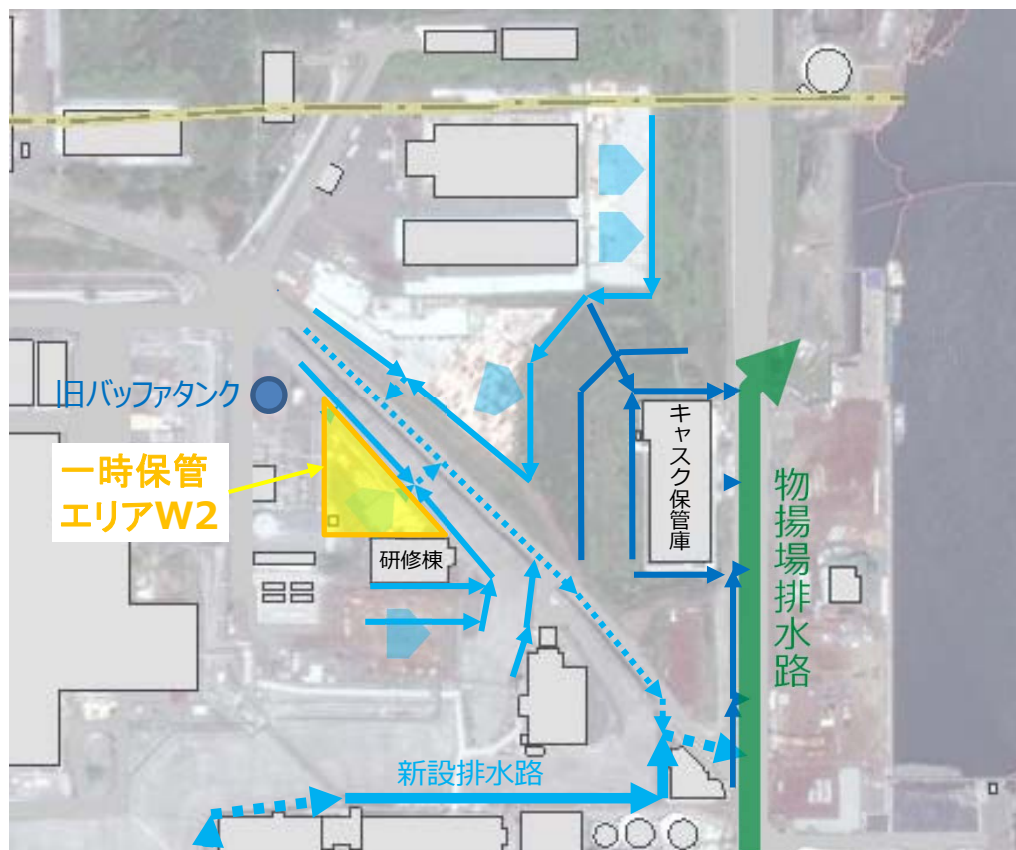
図1.一時保管エリアW2と物揚場排水路の位置関係

一時保管エリアW2では、震災以降に発生した瓦礫類を、コンテナ等、または、シート養生によって保管し、巡視及び空間線量率測定（1回/週）、空气中放射性物質濃度測定（1回/3ヵ月）のエリア管理を実施

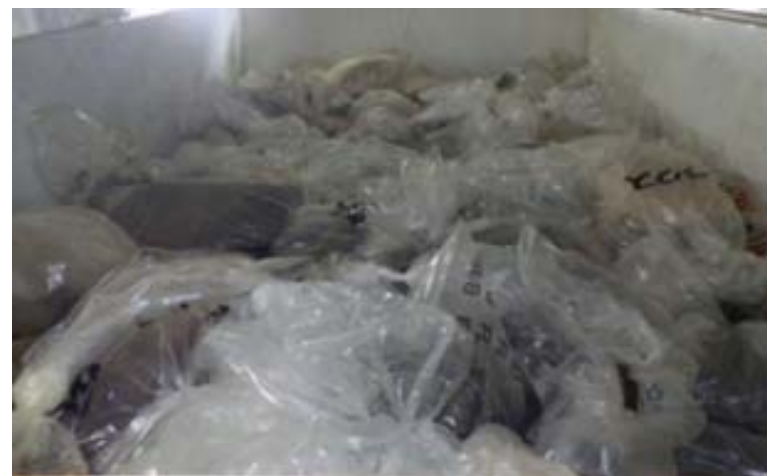
写真1.収納袋を取り出す前のコンテナ内の状況

水分を含んだ吸着材等を収納したビニール袋を積み重ねており、その重みにより、下部に収納していたビニール袋の結び目から、水分が、コンテナ内に染み出す

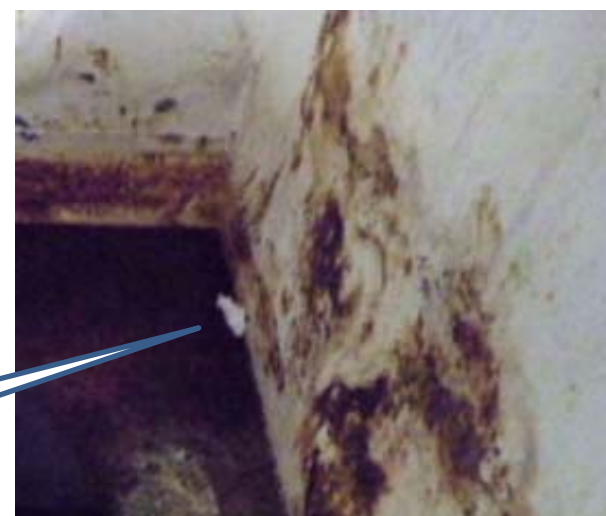
コンテナ外面から補修した補修材を、コンテナ内面で確認

写真2.コンテナ内面・補修箇所の状況

コンテナ内に染み出した水分により、コンテナ内面の下部が腐食

コンテナ下部の一部の著しい腐食部から、放射性物質を含む水分が、コンテナ外へ漏えい

- ・ 汐見坂道路拡張工事に伴い、コンテナ273基を固体廃棄物貯蔵庫へ移送
- ・ 移送にあたって外観目視確認を実施
- ・ 当該コンテナ(1基)について移送後、腐食部補修を実施
- ・ 当該コンテナ以外については、貫通部及び漏えい痕がないことを確認

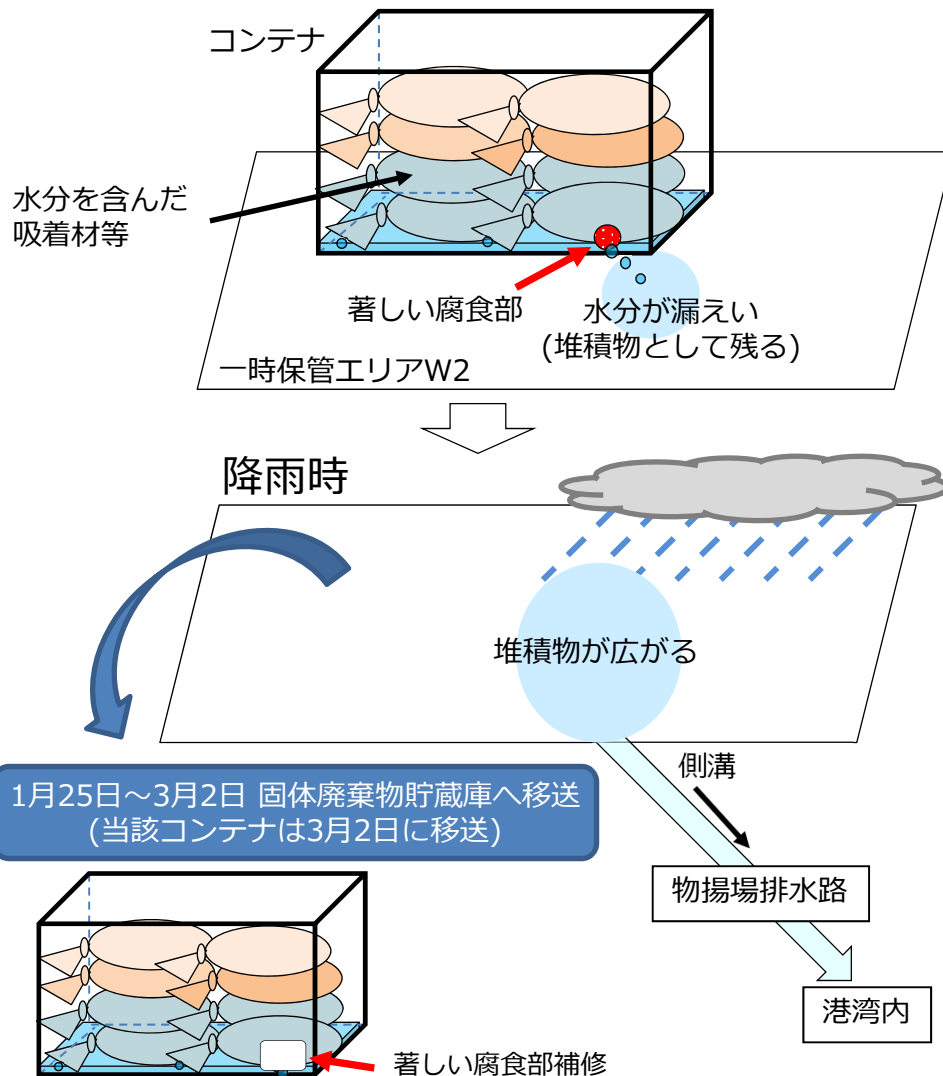
1月25日～3月2日 固体廃棄物貯蔵庫へ移送  
(当該コンテナは3月2日に移送)

コンテナを固体廃棄物貯蔵庫へ移動、漏えいした水は堆積物としてエリアに残ったまま

降雨時に堆積物に含まれる放射性物質がエリアに広がり、雨水とともに側溝へ流れ込む

側溝を經由し、物揚場排水路に到達

PSFモニタ放射能高警報発生

港湾内へ漏えい

ゲート閉鎖

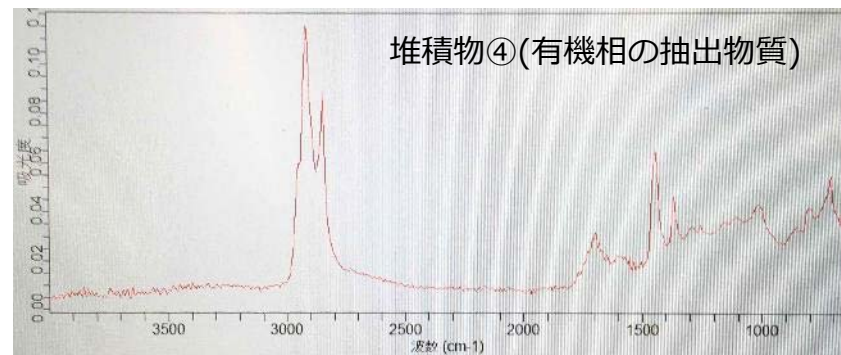
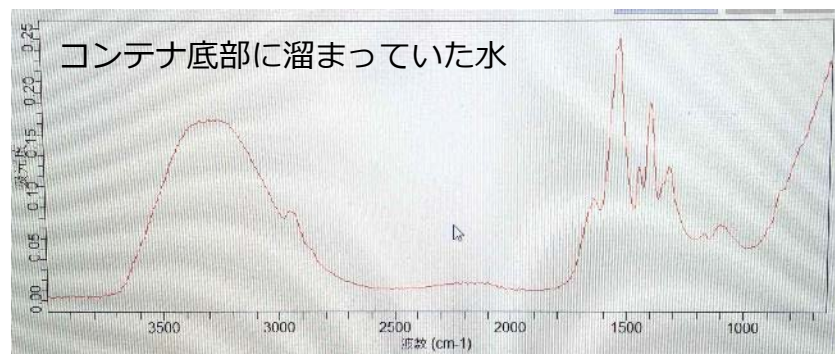
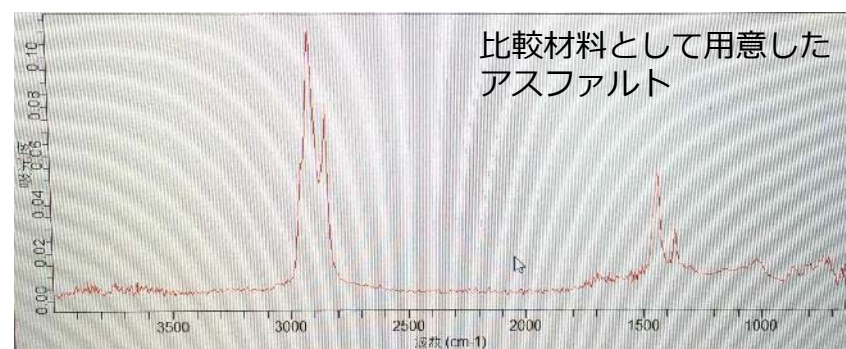
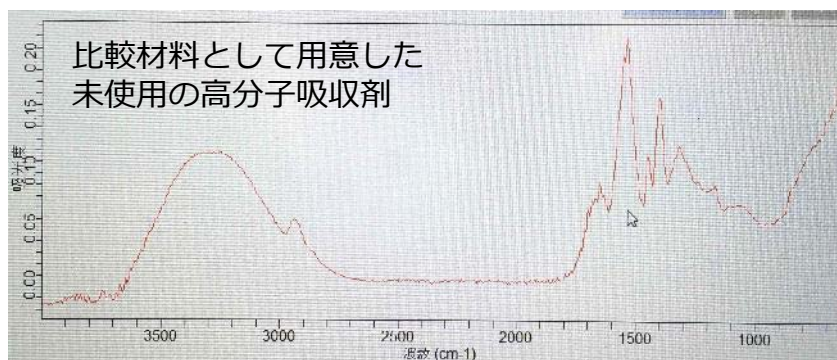
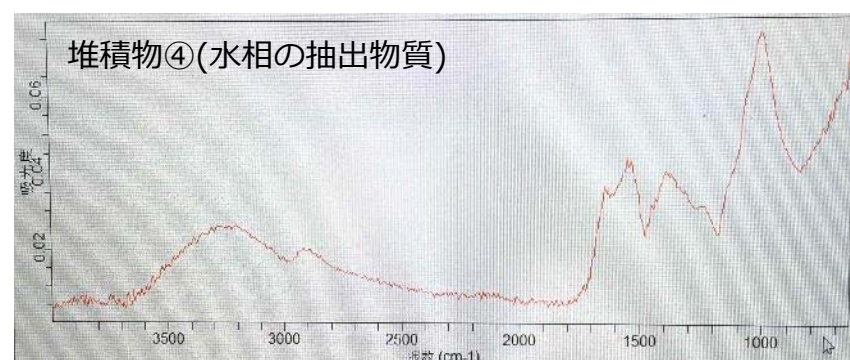
- ✓ コンテナ底部に溜まっていた水は、比較材料として用意した未使用の高分子吸収剤とスペクトルがよく一致。
- ✓ 堆積物④(有機相の抽出物質)は、比較材料として用意したアスファルトのスペクトルとよく一致。
- ✓ 堆積物④(水相の抽出物質)は、コンテナ底部に溜まっていた水のスペクトルと類似。
- ✓ 以上より、コンテナ底部に溜まっていた水は、高分子吸収剤であり、また堆積物は、アスファルト成分を含み、吸水された状態の高分子吸収剤であることを確認。
- ✓ 放射能測定、化学性状測定、分子構造測定の結果、**堆積物は、コンテナ底部に溜まっていた水が地表面に漏えいし、形成されたものと評価。**

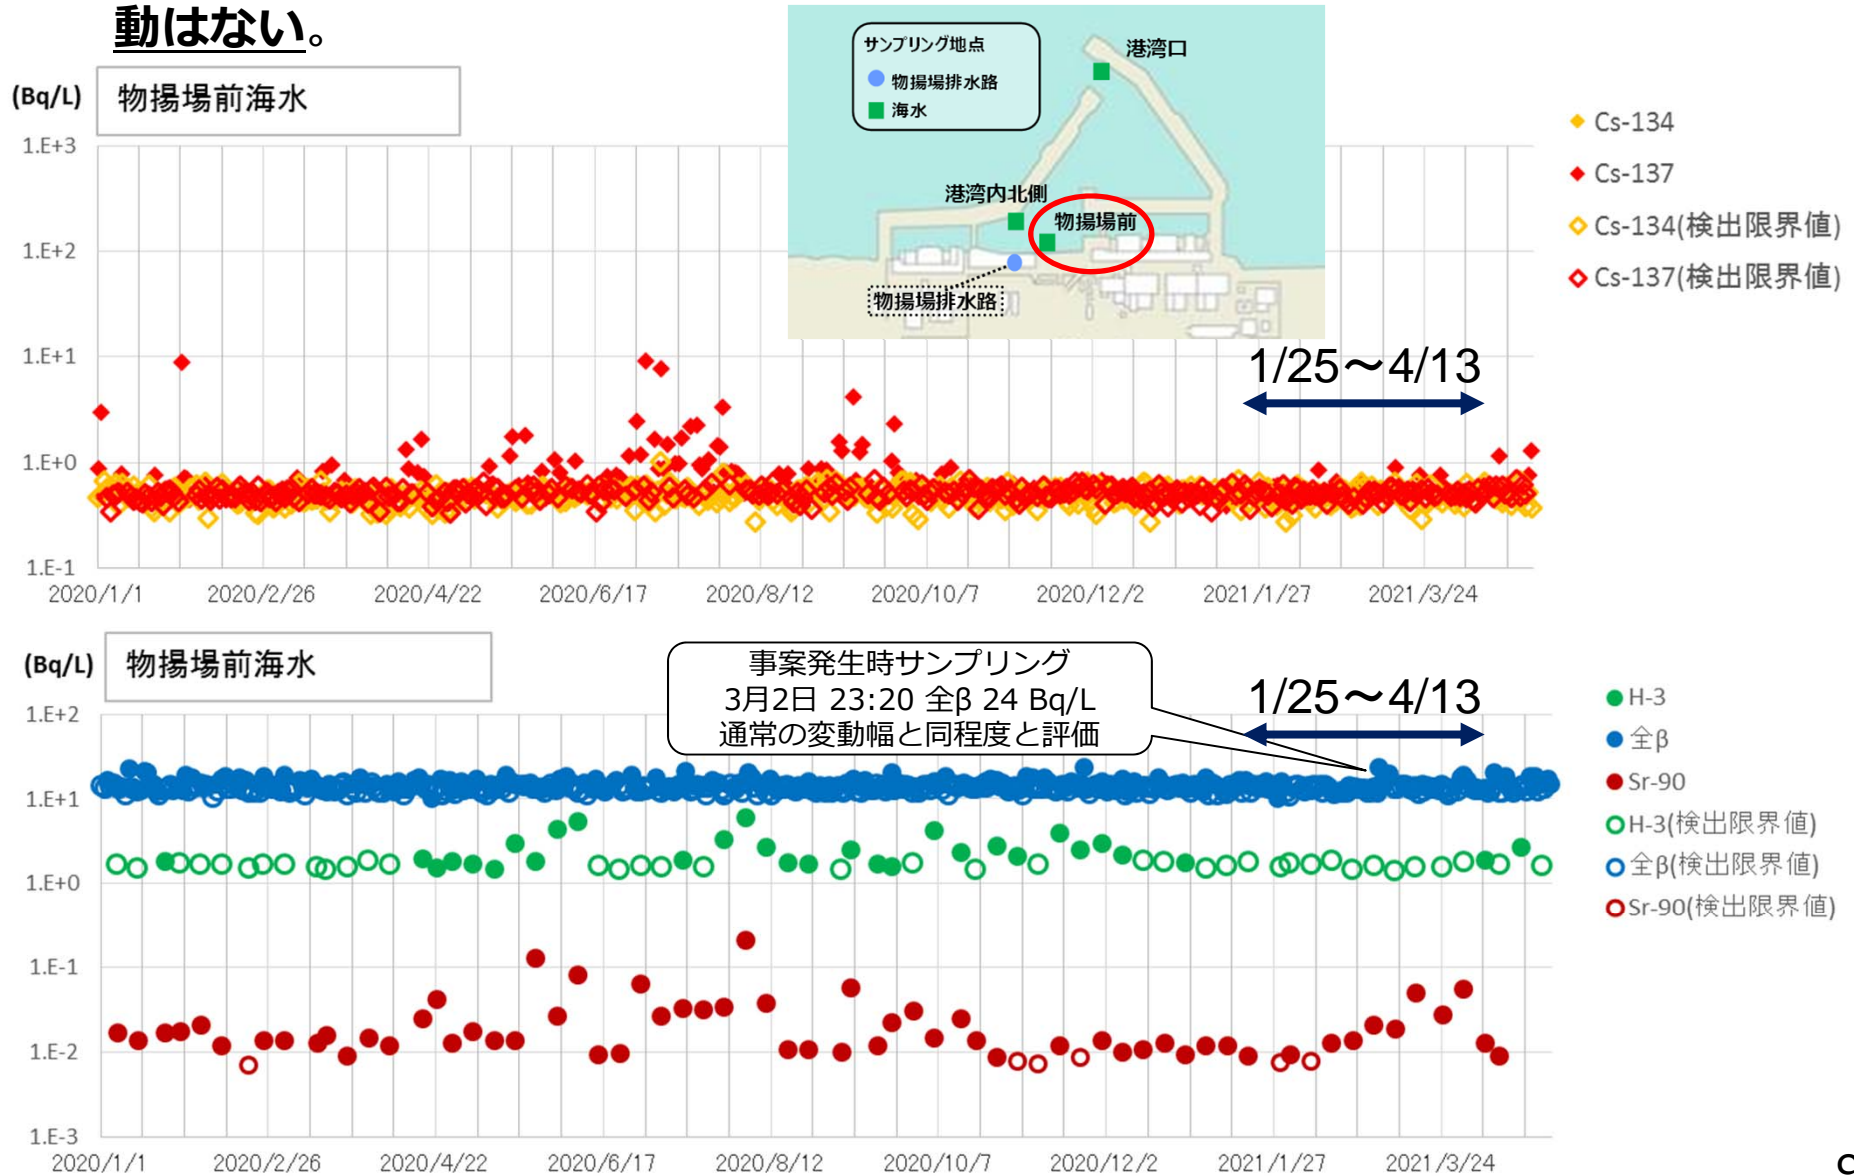
✓ 物揚場排水路排水口に一番近い物揚場前地点の海水中放射能濃度に有意な変動はない。

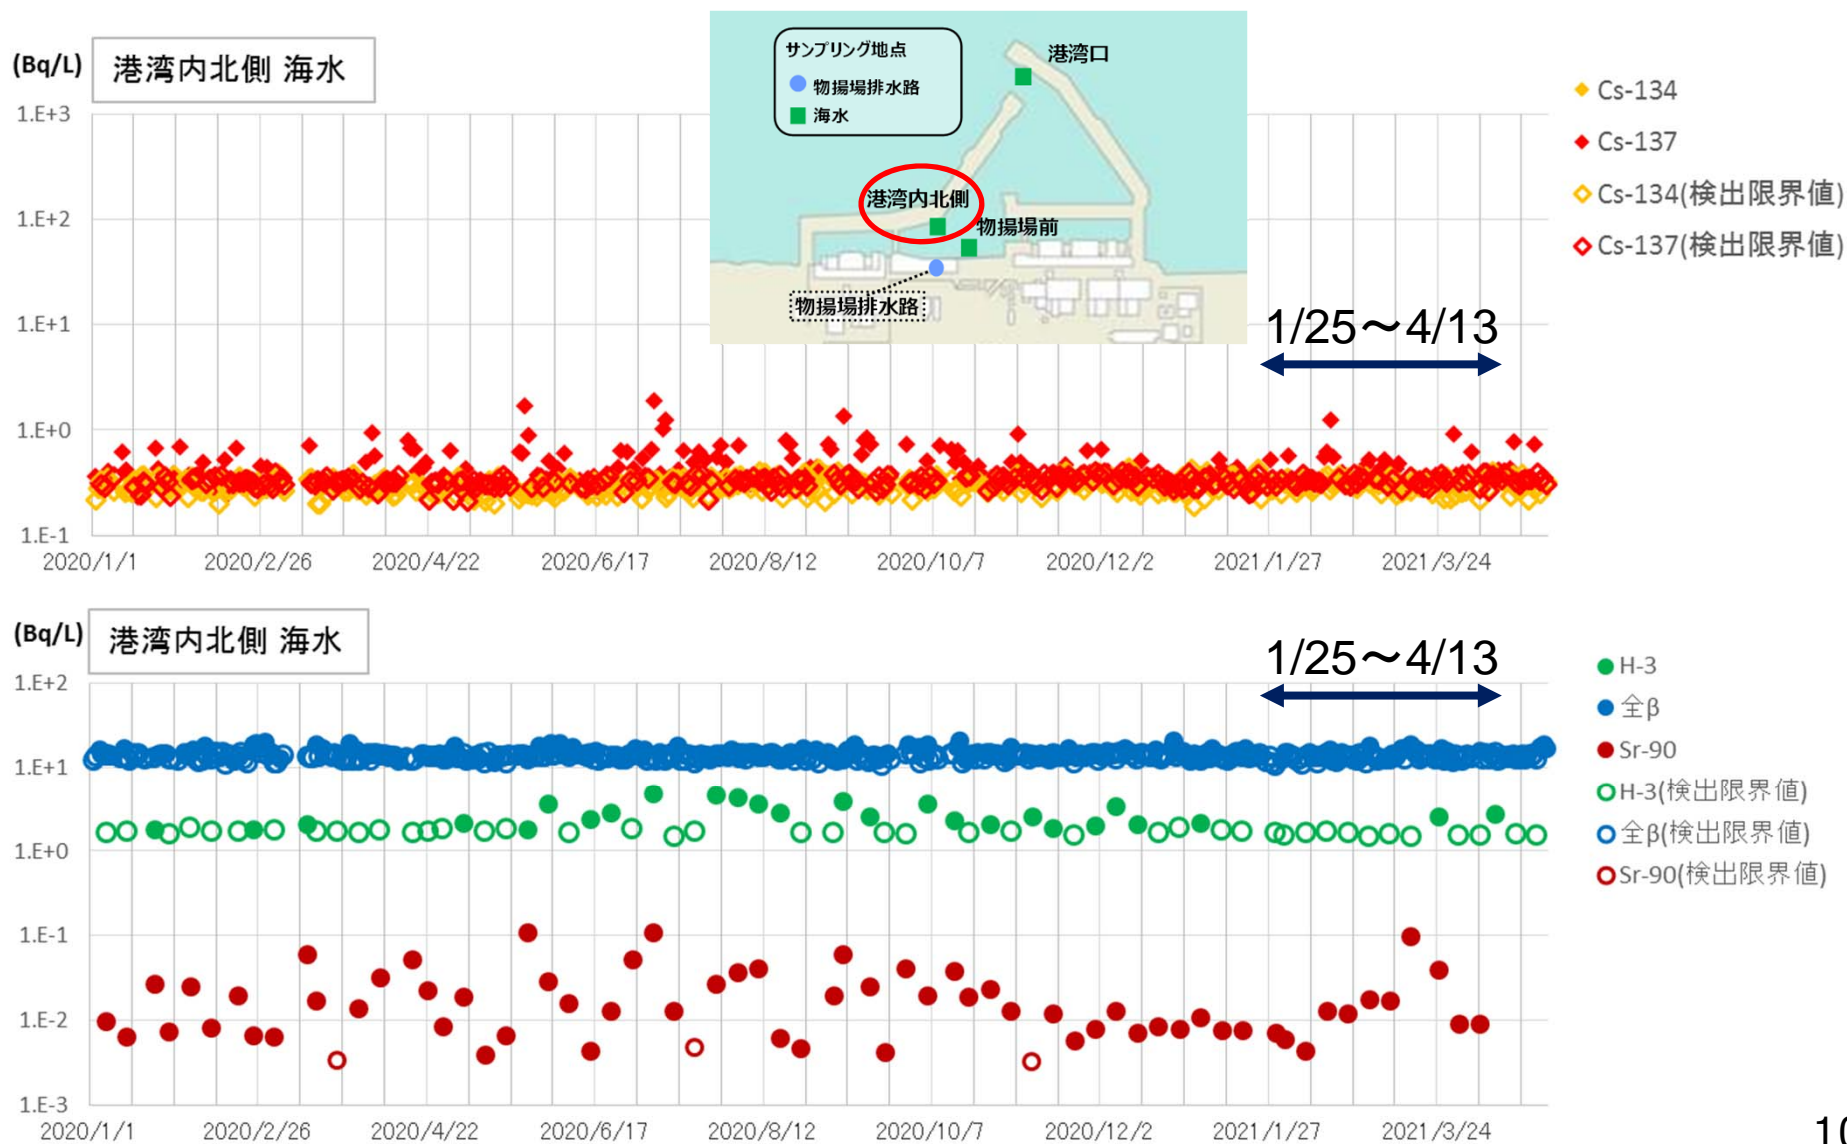
✓ **港湾内北側地点の海水中放射能濃度に有意な変動はない。**

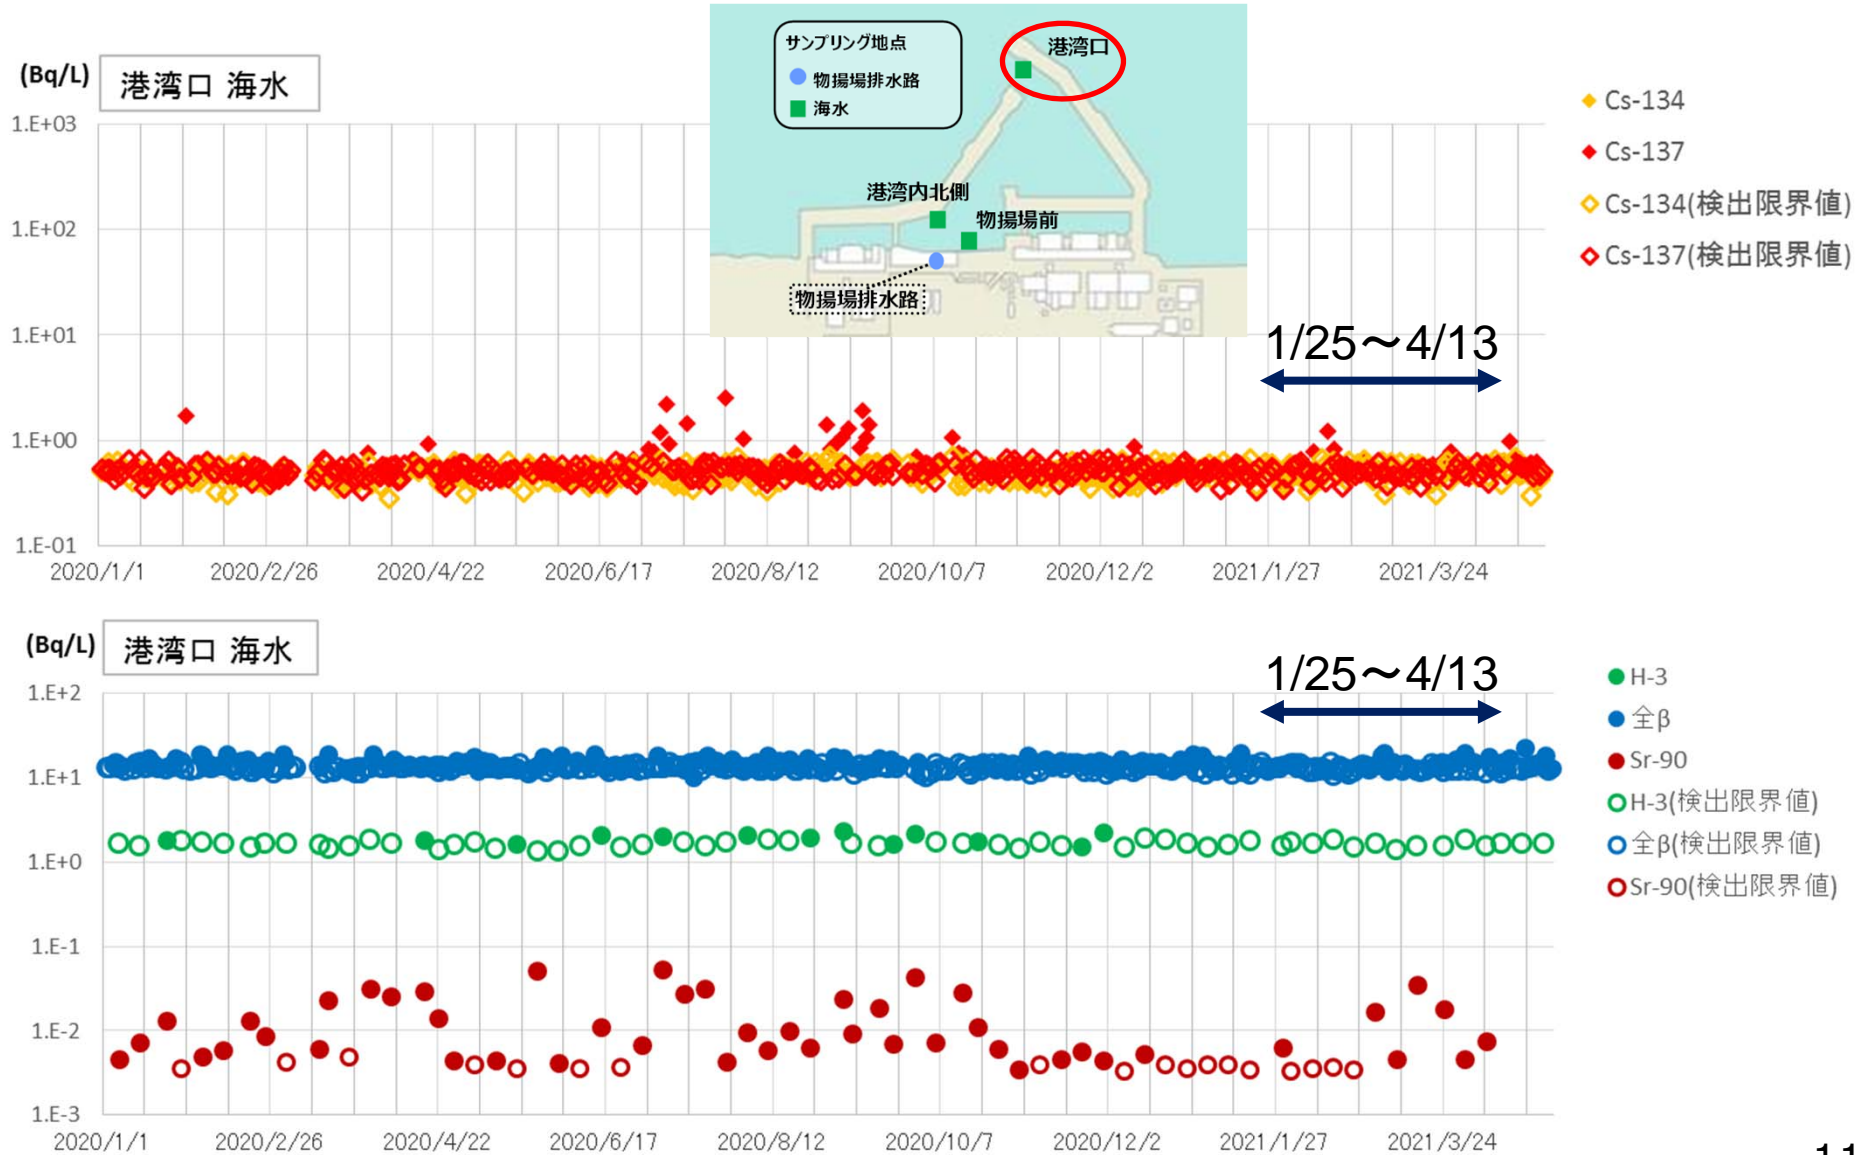
✓ **港湾口地点の海水中放射能濃度に有意な変動はない。**

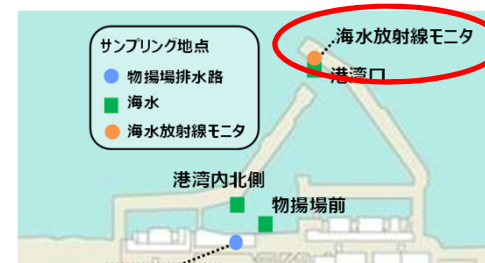
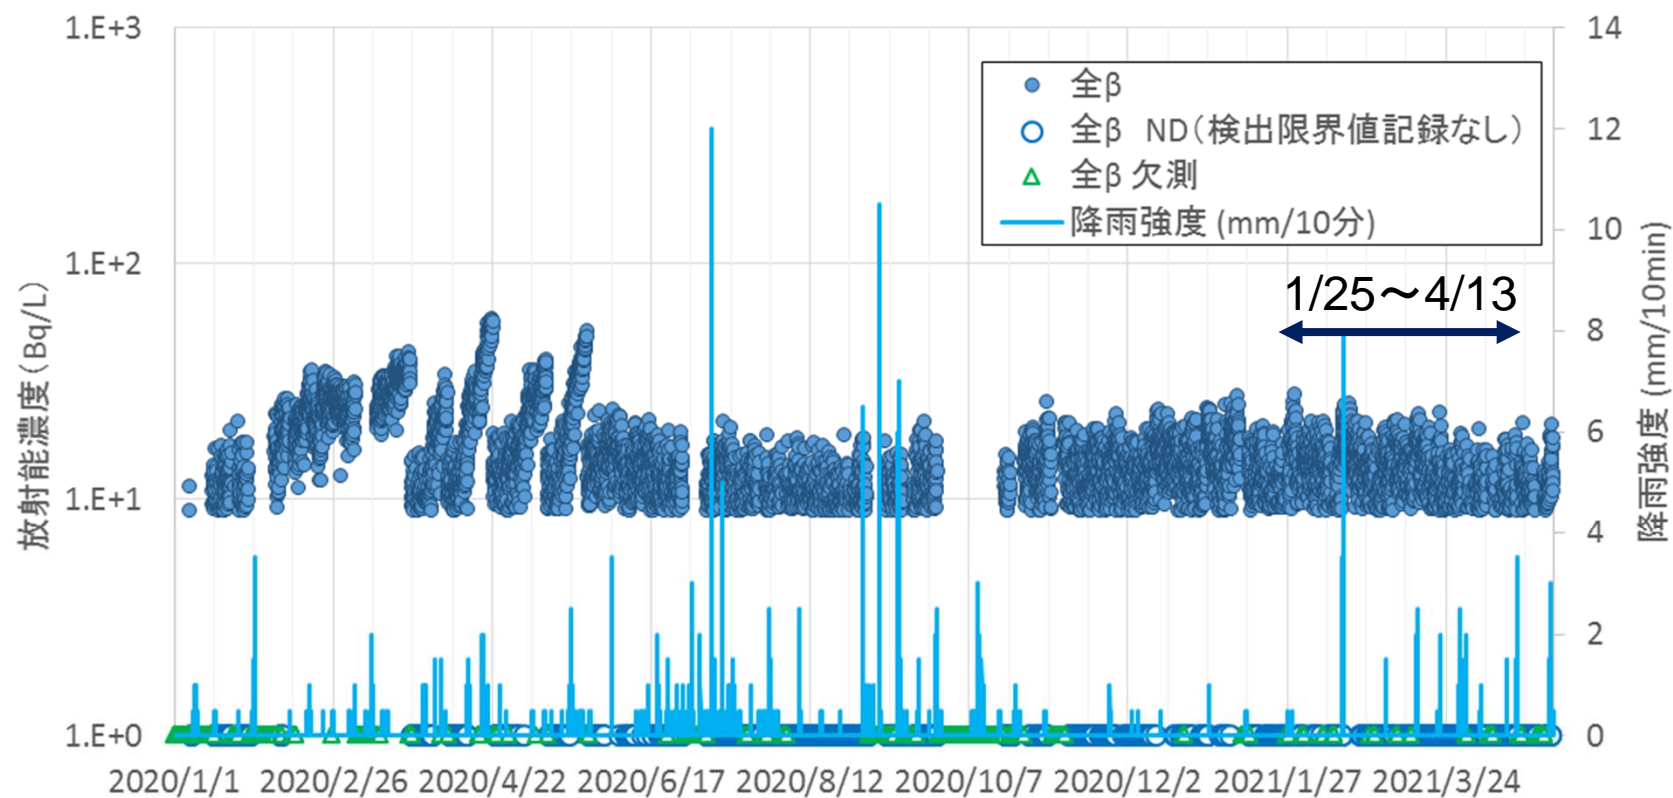
海水放射線モニタ

✓ 海水放射線モニタに有意な変動はない。
