福島第一原子力発電所 固体廃棄物貯蔵庫第1棟、第2棟付近に保管されているガレキ類収納容器下部からの水の漏えいについて

< 参 考 資 料 >
2021年6月1日
東京電力ホールディングス株式会社
福島第一廃炉推進カンパニー

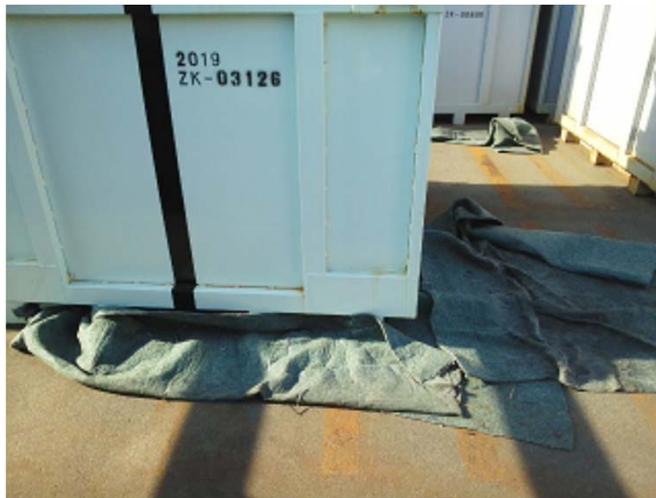
【現場状況】

- 本日（6月1日）午後2時55分頃、固体廃棄物貯蔵庫第1棟、第2棟付近に保管されているガレキ類収納容器下部から水が漏えいしていることを、当該容器を点検していた協力企業作業員が発見しました。
- 漏えい範囲は、約2m×約2m×深さ約1mmであり、当該漏えい箇所へ吸水マットにより漏えい拡大防止養生を実施するとともに、側溝等への流入がないことを確認しています。
- また、漏えいは継続しておりますが、当該容器滴下箇所の下部に受けを設置しています。
- なお、敷地境界モニタリングポスト、構内排水路モニタ、構内ダストモニタ等に有意な変動がないことを確認しており、周辺環境への影響はありません。
- 引き続き、当該収納容器に水が溜まっていた原因を調査するとともに適切に対応してまいります。
