# 福島第一原子力発電所

## 5・6号機 浄化ユニット（B）の停止について

< 参 考 資 料 >  
2021年6月30日  
東京電力ホールディングス株式会社  
福島第一廃炉推進カンパニー

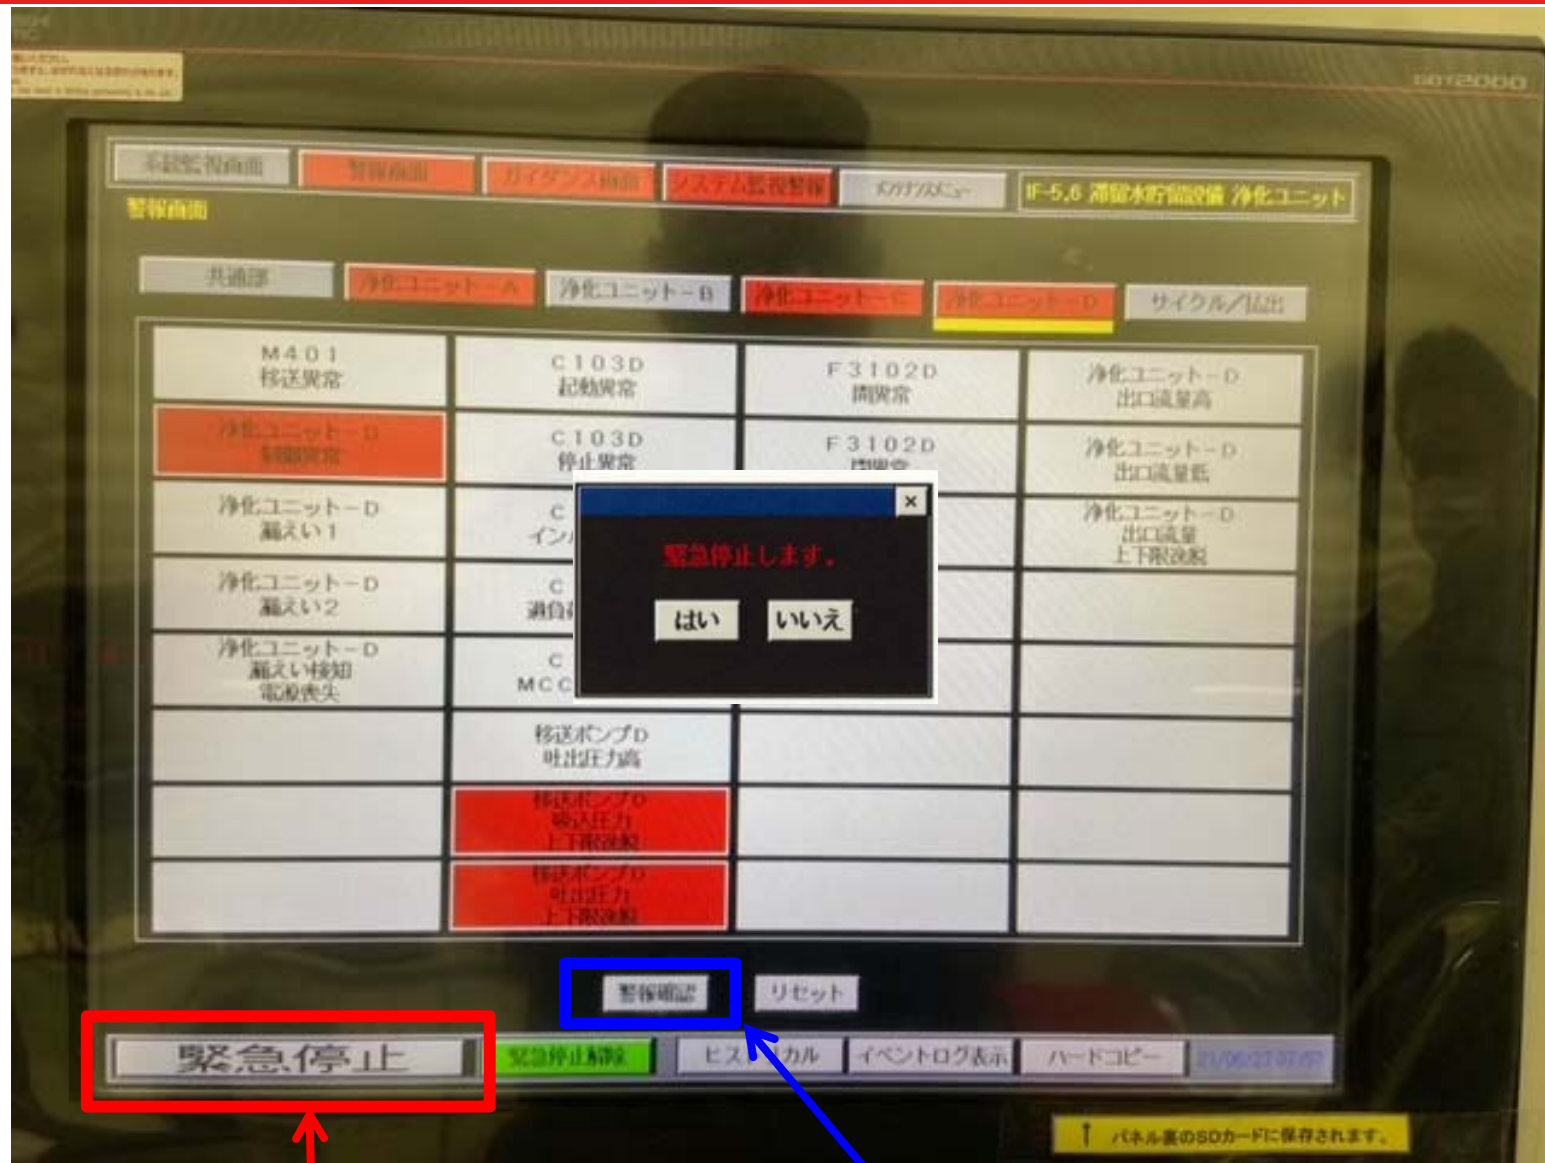
【参考】 5・6号機浄化ユニット操作パネル警報確認画面（イメージ）

今回、誤って操作した「緊急停止」ボタン

本来、警報発生後に確認するための「警報確認」ボタン

- 6月27日午前5時12分、停止中の5・6号機浄化ユニット（D）において、「移送ポンプD吐出圧力上下限逸脱」の警報発生を5・6号機中央制御室にて監視している当社社員（運転員）が確認しました。
- その後、午前5時13分に本来「警報確認」を押して確認すべきところ、誤って「緊急停止」ボタンを操作してしまったことにより、運転中であった、5・6号機浄化ユニット（B）が停止しました。
- 同日午前9時52分に安全確認を実施後、停止した5・6号機浄化ユニット（B）を再起動し、運転状態に異常がないこと、ならびに5・6号機浄化ユニットが停止したことによるその他の設備への影響がないことを確認しております。
- 誤って「緊急停止」ボタンを操作した原因については、「緊急停止」を「警報停止」と見誤ったこと、ならびにダブルアクションで表示された「緊急停止します」のポップアップ画面表示で誤ったボタンを押したことに気付き、速やかに誤りを正そうとする焦りから、「いいえ」を押す際に「はい」に触れてしまったものと考えております。
- 当該操作の再発防止として、「警報確認」ボタンおよびポップアップ画面の操作についても、指差呼称を徹底するとともに、操作画面の「緊急停止」ボタンの位置近傍へ、押し間違い防止の観点から注意喚起表示の対策を講じております。また、6月28日に本件について所内運転員に周知する等、同様な押し間違いが発生しないよう注意喚起を実施しております。
- 今後、「緊急停止」ボタンの色を変えるなど、識別性の向上としてシステムの改修などについても検討してまいります。
