- 2021年7月5日、一時保管エリアP排水枡の放射能分析（6月29日採取分）の結果において、全ベータ放射能（以下、全 β ）の値が一時的に上昇したことを確認しました。
7月6日、原因調査の一環として、当該排水枡周辺の地表面においてサーベイを行ったところ、一時保管エリアP（P2）で廃棄物を保管するために使用しているノッチタンク周辺で、1cm線量当量率(γ : 3 μ Sv/h) の値に比べ、70 μ m線量当量率($\gamma + \beta$: 750 μ Sv/h) の値が有意に高い場所があること、ならびに7月16日までにその他エリアにおいては有意に高い場所がないことを確認しました。また、7月7日の降雨時に当該エリア近傍を流れる排水溝等の水を採取し、分析を行ったところ一時保管エリアP南側排水溝および東側流入地点（上流）において全 β の値が高いことを確認しました。
- 同日（7月7日）、上記ノッチタンクの状況調査を行ったところ、ノッチタンク2基の天板ハッチ部蓋4箇所および天板自体がずれていること、ならびに同タンク内に雨水が流入し、満水状態であることを確認しました。
当該ノッチタンク内およびタンク天板上の水を分析したところ、それぞれ最大で79,000Bq/L、71,000Bq/Lの全 β を確認しました（セシウム137、セシウム134については検出限界値未満）。
7月11日、当該ノッチタンク内の水を可能な範囲で回収したうえで、内容物を調査したところ高 β 汚染土壌を収めたフレコンバッグであることを確認しました。
- 上記調査結果から、ノッチタンク天板が何らかの原因によりずれたことで、タンク本体との間に隙間が生じ、天板およびハッチで受けた雨水がタンク内に流入、その後、タンクの内容物から溶出した放射性物質を含む雨水が、5月21日以降、いずれかの時期（※1）でタンクから溢水し（※2）、そのうちの一部の水が東側流入地点に流入したことで、一時保管エリアP排水枡の全 β 値が一時的に上昇したものと推定しました。

ノッチタンクから漏えいした放射エネルギーの推定

ノッチタンクからの溢水の原因（推定）

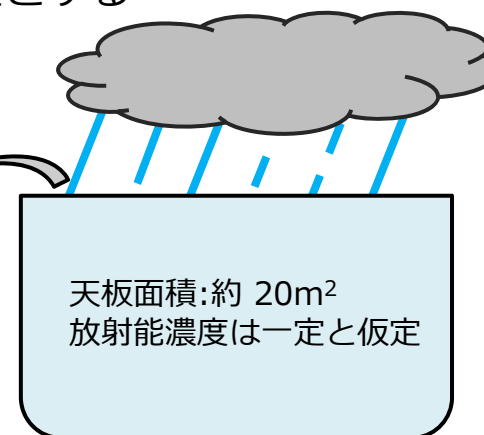
漏えいした放射エネルギー = タンク内放射能濃度 × 積算雨量 × 天板面積

- タンク内放射能濃度 (Sr-90)
 - ノッチタンク(北) : 60,000Bq/L
 - ノッチタンク(南) : 23,000Bq/L
- 積算雨量 : ① 101.5mm (6/29 0:00~7/8 24:00)
- ② 201mm (5/21 0:00~7/8 24:00)
- 天板面積 : 約20m²

漏えい水量
= 天板面積 × 積算雨量
≒ 2~4 m³
(タンク1基あたり)

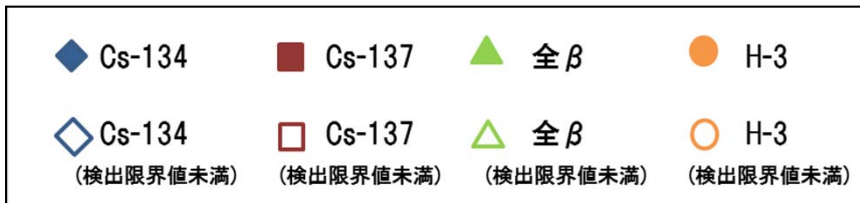
【参考】一時保管エリアP、陳場沢川の水の分析結果

採取期間：
2018/5/1~2021/7/15

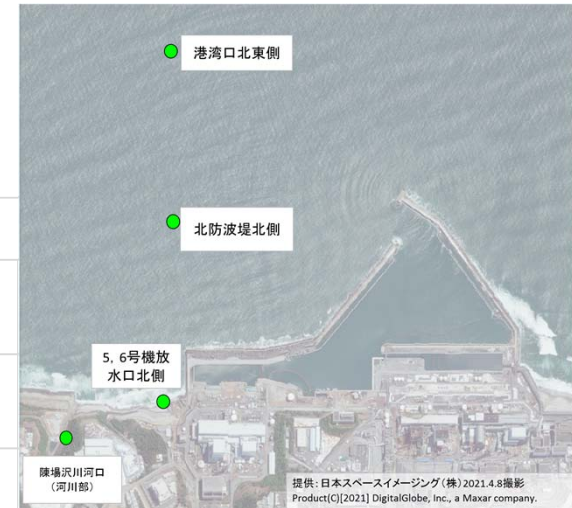
【参考】 5・6号機放水口北側の海水の分析結果

5・6号機放水口北側の海水の分析結果に有意な上昇は見られない

採取期間：
2018/5/1~2021/7/14

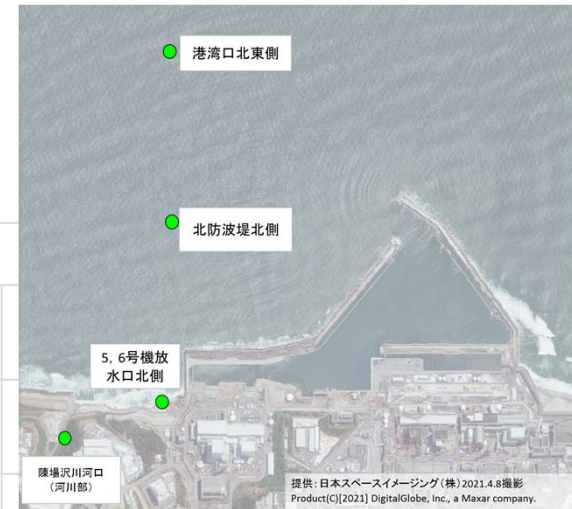
【参考】北防波堤北側の海水の分析結果

北防波堤北側の海水の分析結果に有意な上昇は見られない

採取期間:
2018/5/1~2021/7/14

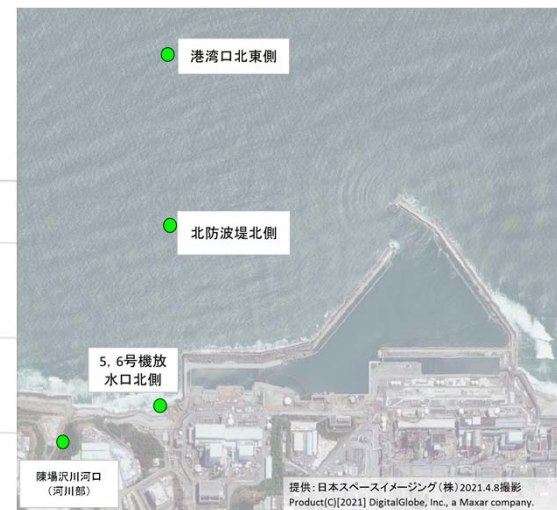
【参考】 港湾口北東側の海水の分析結果

港湾口北東側の海水の分析結果に有意な上昇は見られない

採取期間:
2018/5/1~2021/7/14

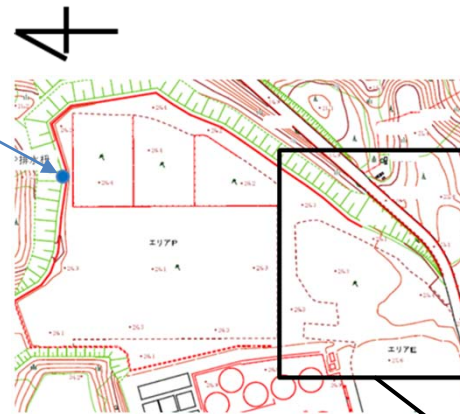
【参考】一時保管エリアP周辺のサーベイ結果

測定日：2021年7月6日

地点	1cm線量当量率	70μm線量当量率
①	4	5
②	4	10
③	4	6
④	6	15
⑤	7	9
⑥	17	18
⑦	5	11
⑧	6	13
⑨	5	22
⑩	5	8
⑪	5	7
⑫	6	7
⑬	5	5
⑭	5	5
⑮	5	5
⑯	5	7
⑰	5	7
⑱	5	130
⑲	4	4
⑳	4	12

地点	1cm線量当量率	70μm線量当量率
⑲	4	150
⑳	4	170
㉑	4	20
㉒	3	4
㉓	3	4
㉔	3	3
㉕	8	10
㉖	10	15
㉗	13	20
㉘	14	15
㉙	14	15
㉚	9	10
㉛	13	28

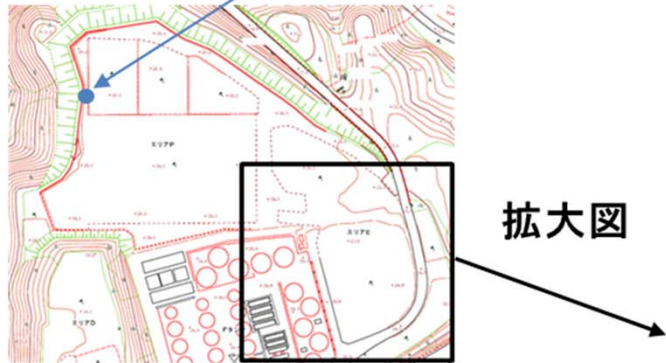
【参考】一時保管エリアE周辺のサーベイ結果

測定日: 2021年7月8日, 16日

地点	70 μm 線量当量率	地点	70 μm 線量当量率
①	10	⑬	45
②	7	⑭	5
③	25	⑮	40
④	17	⑯	35
⑤	30	⑰	90
⑥	21	⑱	75
⑦	19	⑲	10
⑧	27	⑳	60
⑨	19	㉑	23
⑩	10	㉒	20
⑪	60	㉓	16
⑫	50	㉔	50

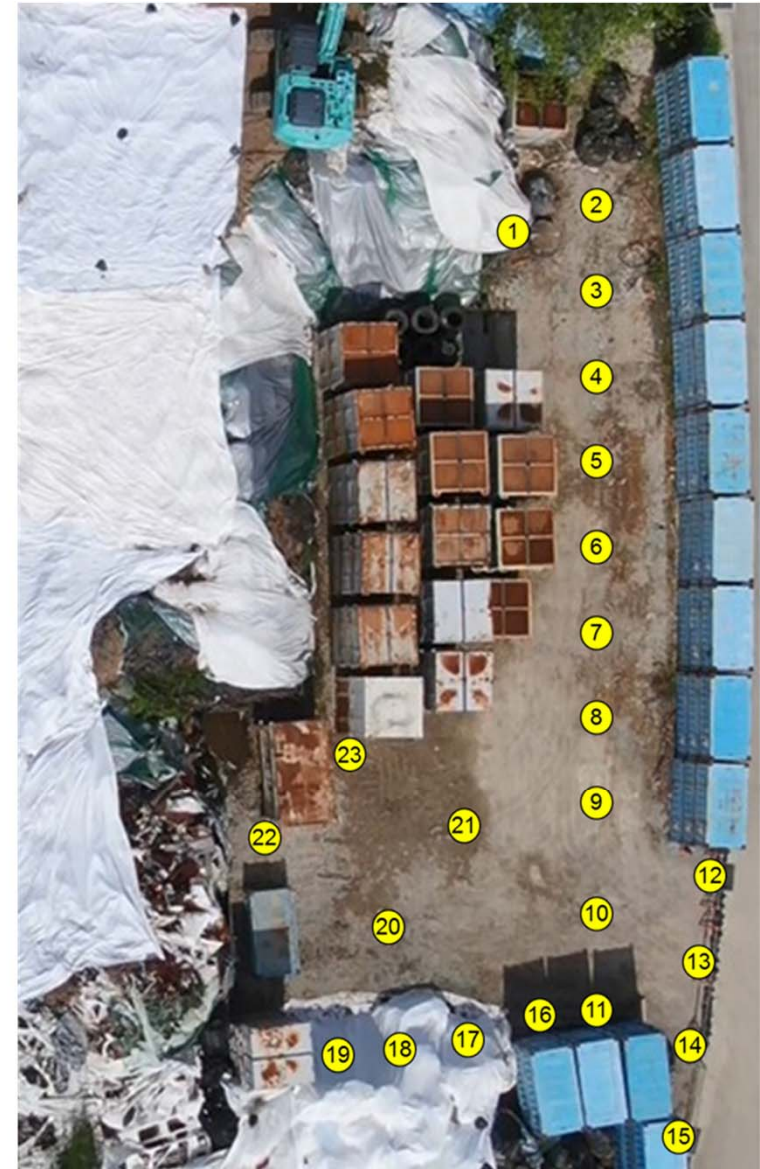
【参考】一時保管エリアE周辺のサーベイ結果

地点	1cm線量当量率	70 μm 線量当量率	地点	1cm線量当量率	70 μm 線量当量率
①	130	250	⑬	11	17
②	43	70	⑭	13	15
③	40	60	⑮	15	19
④	50	75	⑯	20	30
⑤	35	60	⑰	60	75
⑥	23	40	⑱	70	120
⑦	18	25	⑲	100	300
⑧	17	25	⑳	21	30
⑨	12	18	㉑	14	22
⑩	14	22	㉒	15	24
⑪	14	28	㉓	16	25
⑫	11	17

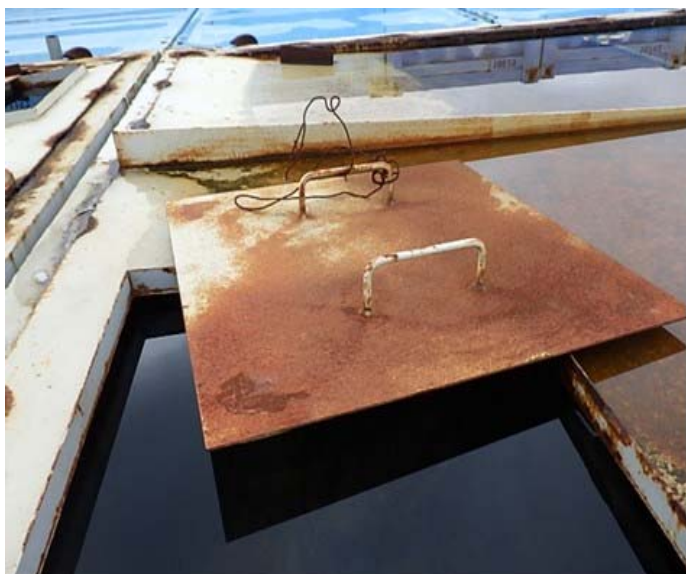
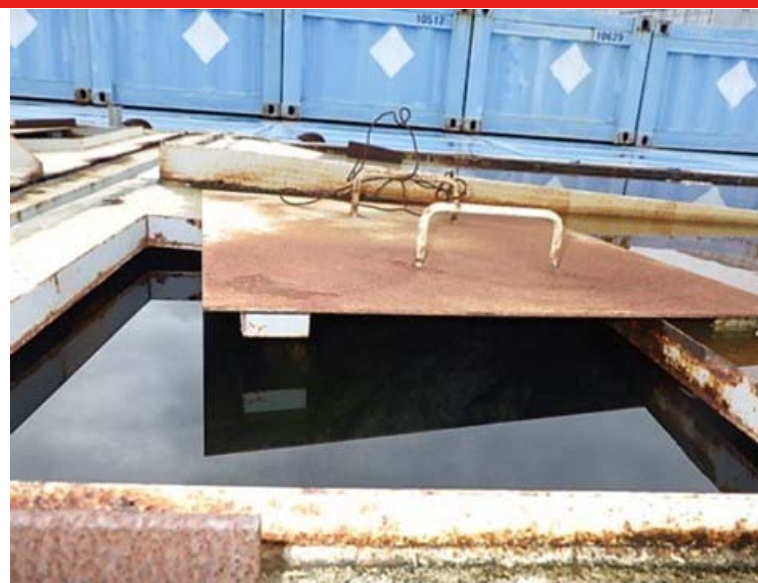
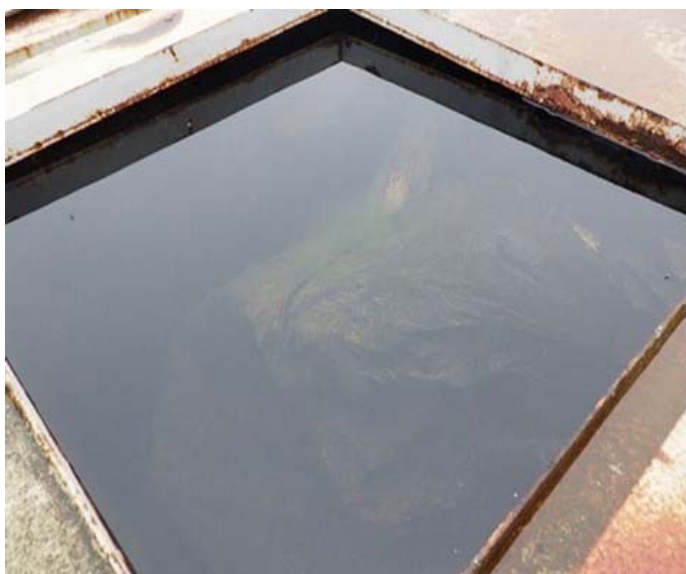
【参考】 ノッチタンクの状態(流出防止措置前)

(2021.7.8撮影)

- ① 排水枡にストロンチウム除去材とゼオライト土嚢を設置（7月5日）
- ② ノッチタンク廻りの地表面にシート養生を実施（7月6日）
- ③ 南側排水溝および東側流入地点（上流）の排水溝の清掃およびゼオライト土嚢を設置（7月7日）
- ④ ノッチタンク2基のシート養生およびタンク廻りにゼオライト土嚢を設置（7月8日）
- ⑤ 満水となっていたノッチタンク2基をポンプ車にて可能な範囲で水抜き（7月11日）
- ⑥ 南側排水溝に雨水が流入しないようゼオライト土嚢を設置（7月11日）
- ⑦ ノッチタンク2基周辺の土壌の除去を7月16日から開始し、現在継続中

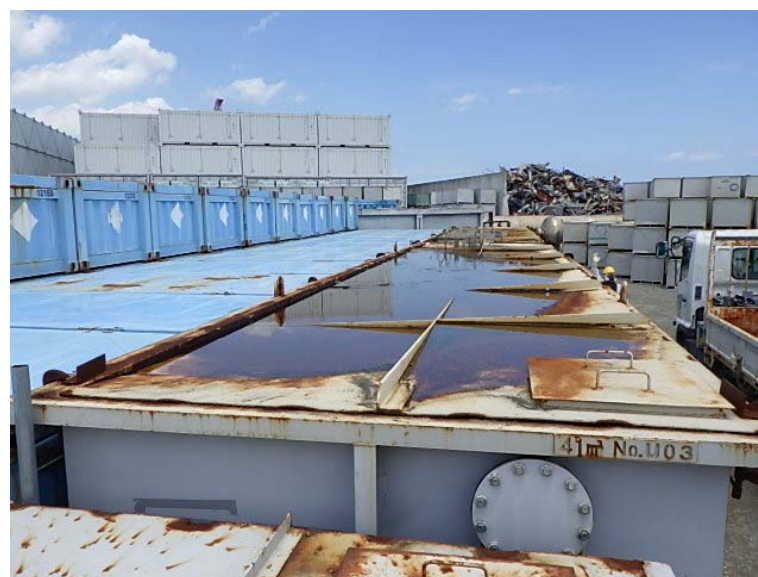
手前ハッチ蓋閉め後 (2021.7.6撮影)
