# 福島第一原子力発電所

## FタンクエリアN5タンク水位低下について

< 参 考 資 料 >  
2 0 2 2 年 6 月 6 日  
東京電力ホールディングス株式会社  
福島第一廃炉推進カンパニー

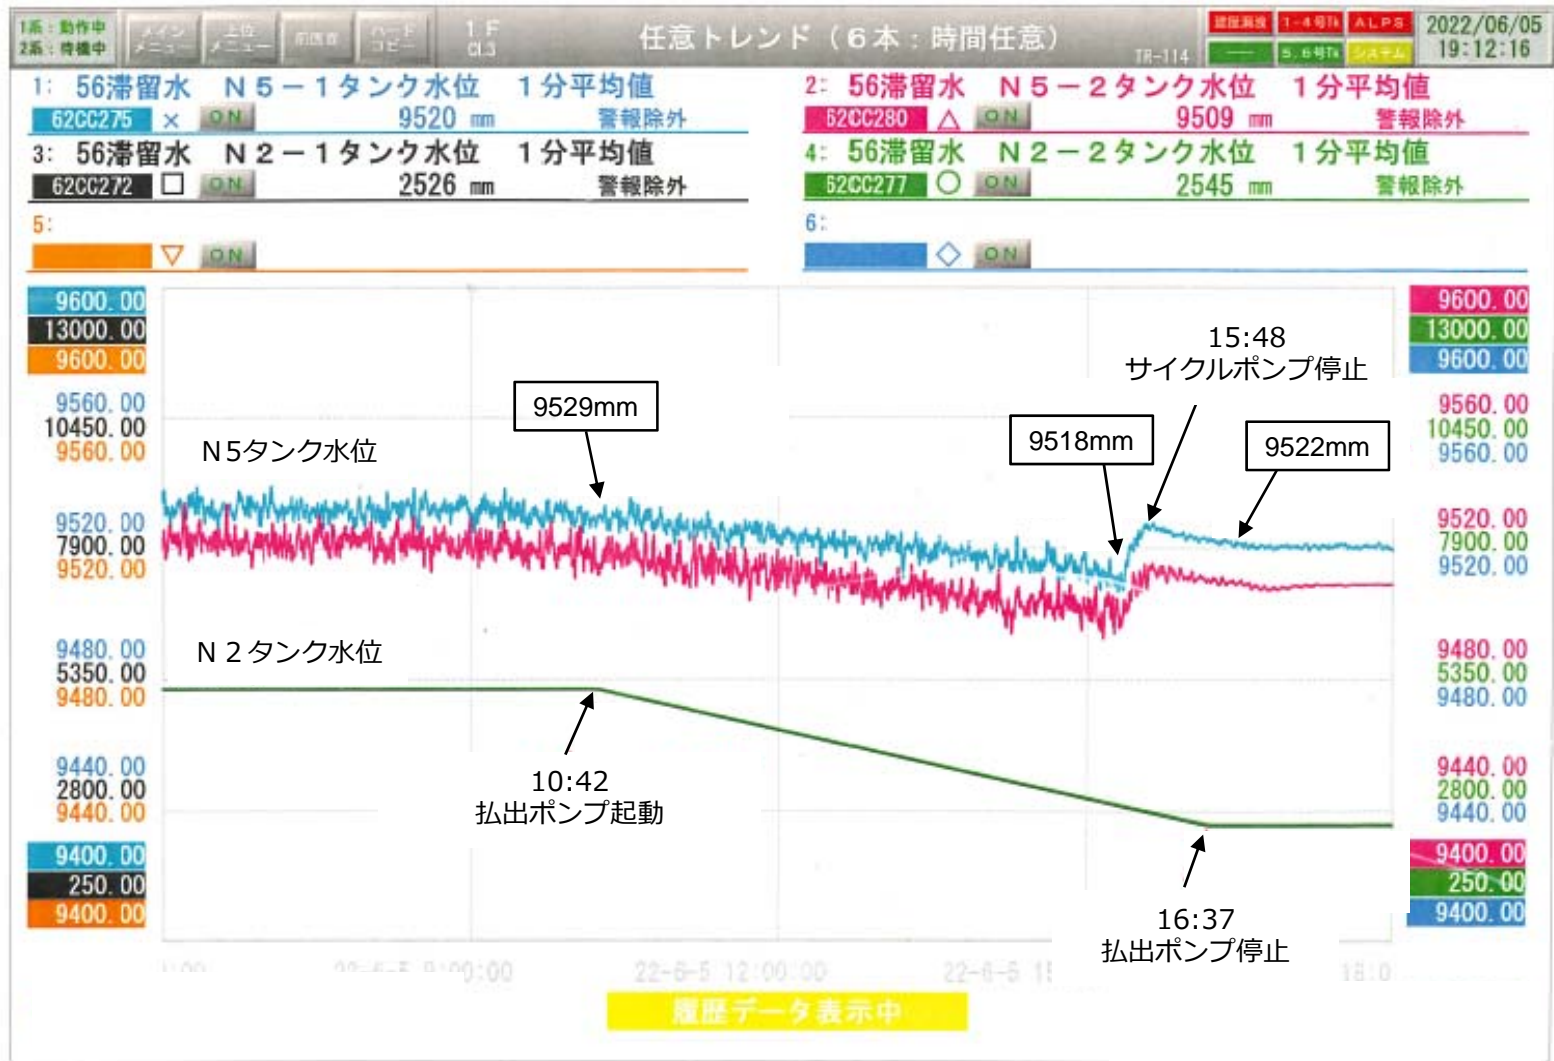
# N 2タンク・N 5タンク水位トレンド

- 5・6号機滞留水については、浄化設備において浄化処理をした後、Fタンクエリアにおいて一時的に保管後、分析により散水基準を満足していることを確認後に散水する運用を行っており、N2タンクについては散水基準が満足していることを確認後、5月9日から順次散水を実施しています。
- 昨日(6月5日)午前10時42分から午後4時37分にかけてFタンクエリアN2タンクから散水後、同エリアにあるN5タンク循環運転終了後にN5タンクの水位を確認したところ、タンク水位が10mm程度低下していることを、当社社員が午後7時10分頃までに確認しました。
- 散水開始前に、N5タンク出口弁が「閉」であること、ならびに水位低下がないことを確認しておりますが、N2タンクとN5タンクの出口配管が合流していることを踏まえ、現在、N5タンク水位が低下した原因を調査しています。
- なお、5・6号機滞留水は、5・6号機の建屋周辺の地下水が建屋内に流入した水をくみ上げたものです。また、過去の分析結果において、浄化ユニットによる処理後のN2タンク・N5タンク水が散水基準を上回ったことはありませんが、現在、N5タンクの分析を実施しており、結果が分かり次第お知らせします。
