福島第一原子力発電所 1号機原子炉格納容器内部調査 (水中ROV-C) ケーブル挟まりの解消について

< 参 考 資 料 >
2022年6月10日
東京電力ホールディングス株式会社
福島第一廃炉推進カンパニー

水中ROV-Cのケーブルが挟まっていた状況および解消作業イメージ

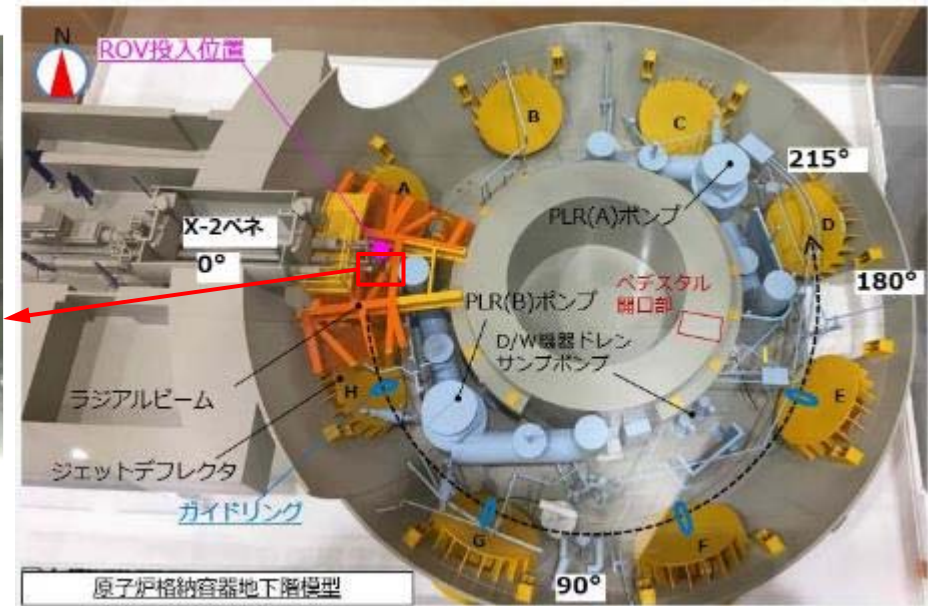
図1. ケーブルが挟まっていた位置
