福島第一原子力発電所 1号機原子炉補機冷却系線量低減(内包水の水抜き)に向けた内包水サンプリング(機械式穿孔装置による水抜き等作業用の孔開け作業)

水素濃度の時間経過に伴う変動状況等

【参考】RCW熱交換器入口ヘッダ配管内の滞留ガスの分析・敷地境界における実効線量評価 **TEPCO**

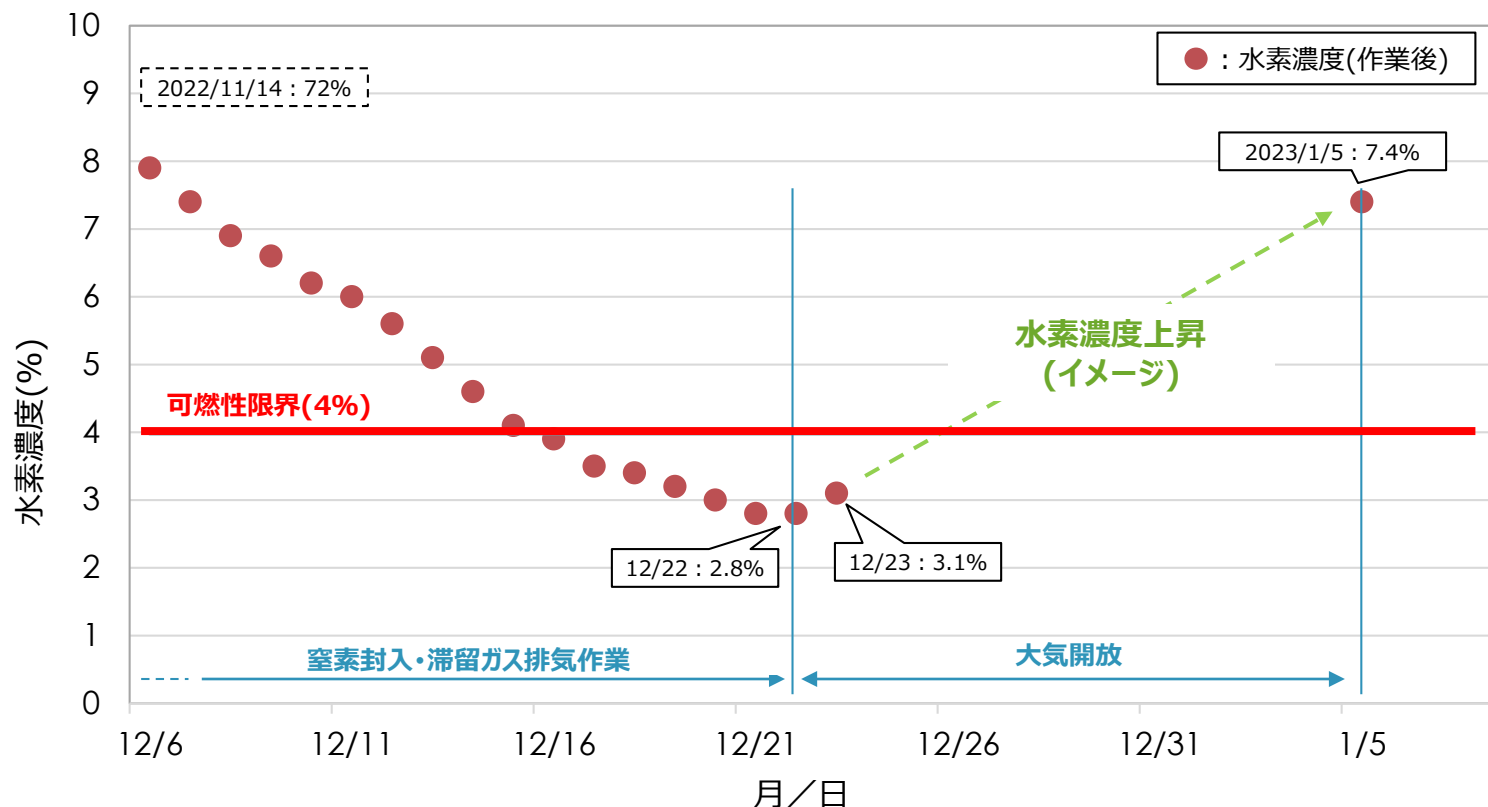
- これまでの継続的な窒素封入・滞留ガス排気作業に伴い、水素濃度が低減してきている一方、年末年始等の作業中断(開けた孔の大気開放)期間等においては、水素濃度が上昇することを確認しています。

- 窒素封入・滞留ガス排気作業の中断時に水素濃度が上昇する推定原因
 - ✓ 当該配管内において、窒素による水素の希釈・攪拌・排出が不十分な部分が残っていた可能性
 - ✓ 熱交換器内の汚染された内包水の放射性分解により生成されたものによる可能性(少量程度と推定)

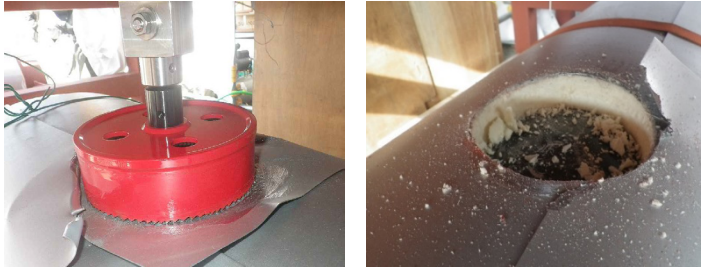
①ヘッド配管防露材撤去

- RCW熱交換器へのサンプリング用ホース挿入のため、RCW入口ヘッド配管を穿孔する。

※写真はモックアップの状況

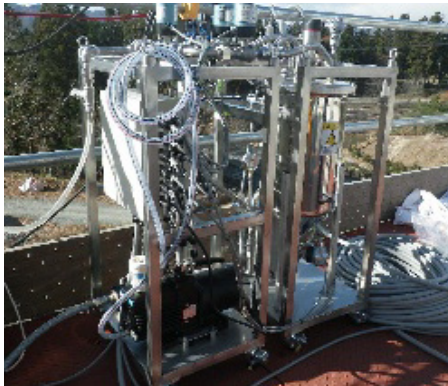
ポンプユニット

・RCW熱交換器内包水サンプリング

※写真はモックアップの状況
