# 福島第一原子力発電所 1号機原子炉格納容器水位低下に向けた 圧力抑制室内包水サンプリング作業について

＜ 参 考 資 料 ＞  
2023年11月20日  
東京電力ホールディングス株式会社  
福島第一廃炉推進カンパニー

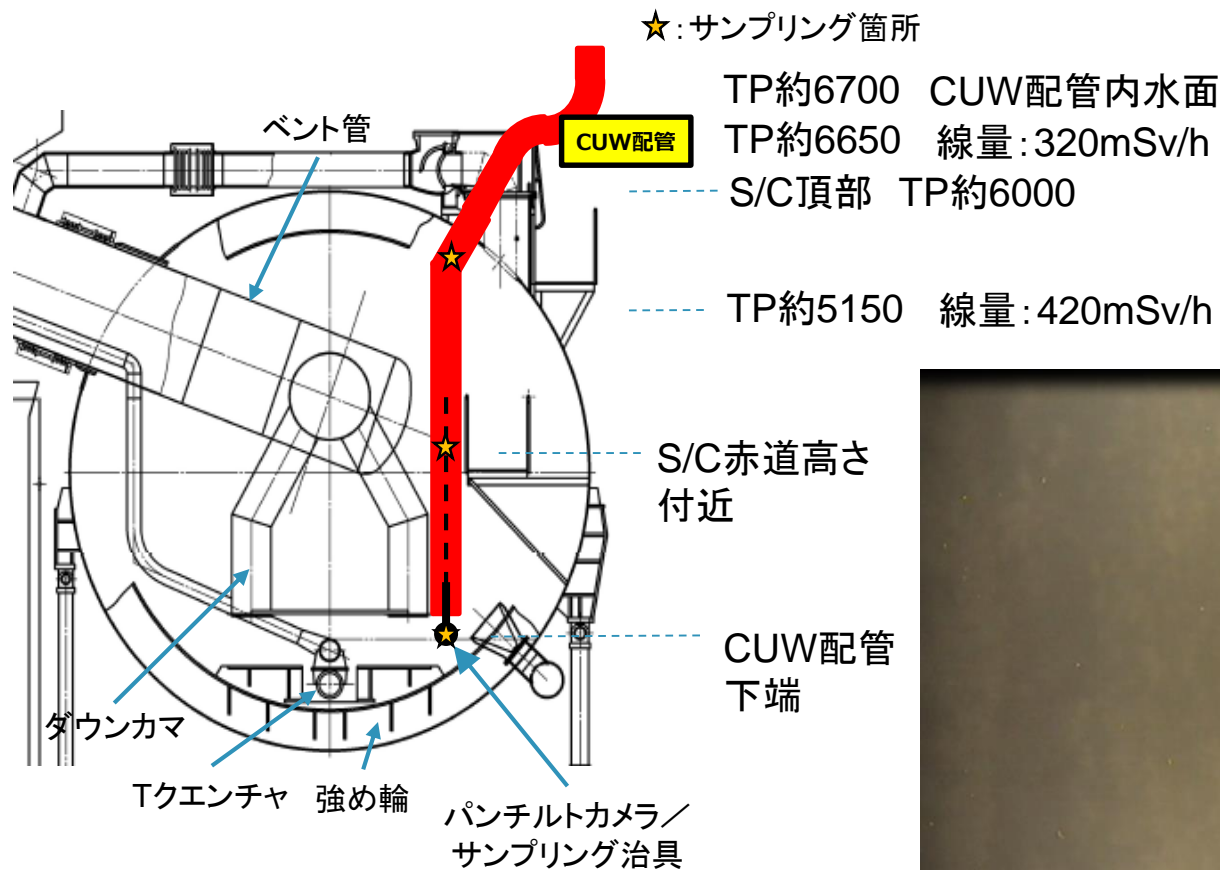
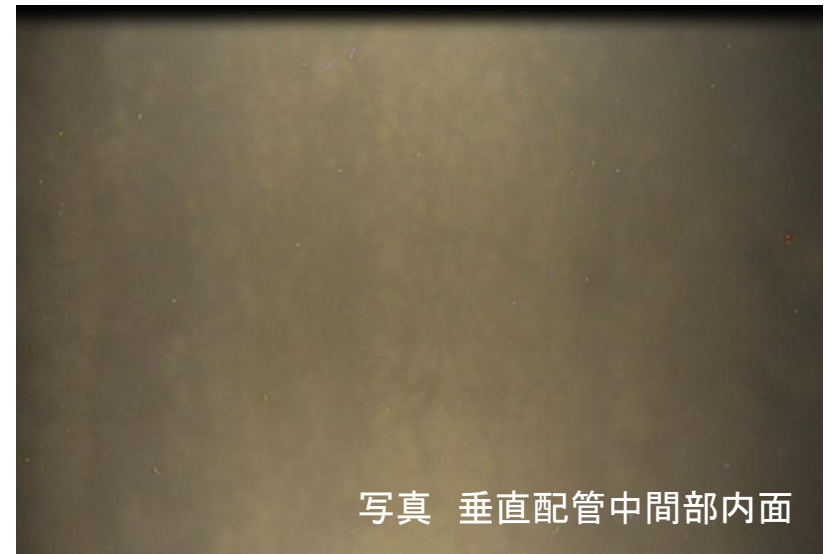
# 1. CUW配管内の状況

- CUW配管内の目視確認の結果、今後、設置を検討している設備（水位計、取水設備）に影響が出るような異常は確認されませんでした。
- S/C内包水のサンプリングについては、上中下の3カ所について採取しました。
- 水中線量計の故障により、線量測定(参考)は、上部の測定のみとなりました。

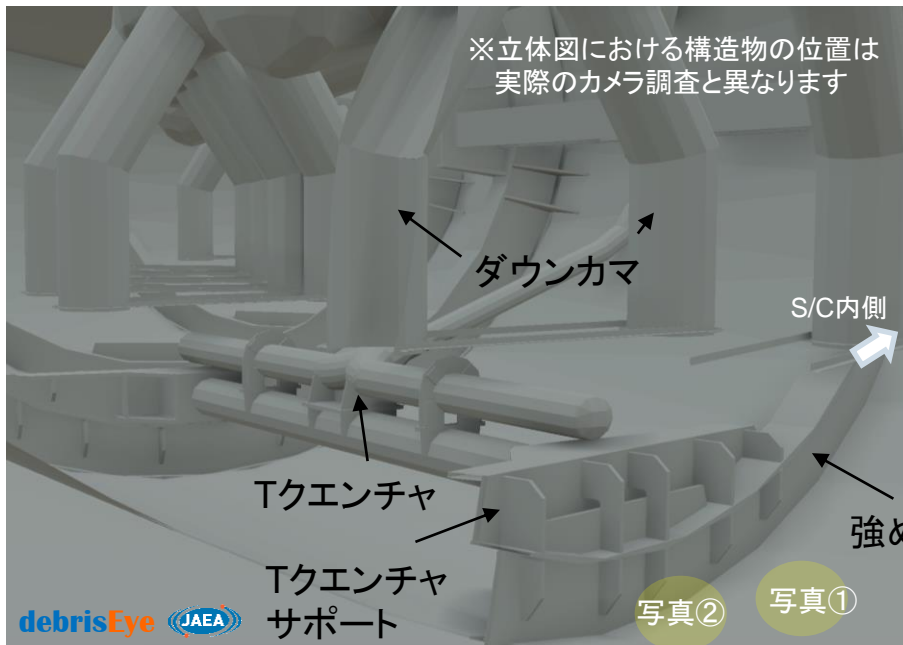
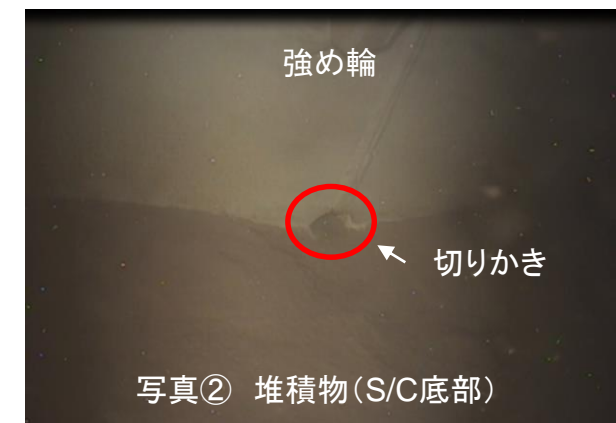
### 3. S/C底部の状況（堆積物）

- 11月15日から11月17日にかけて、CUW配管内部およびS/C内部の目視確認やS/C内包水サンプリング作業を行いました。
- CUW配管内の目視確認の結果、今後、設置を検討している設備（S/C水位計、取水設備）に影響が出るような異常は確認されませんでした。
- また、S/C底部の目視確認の結果、S/C底部の構造物（ダウンカムなど）に異常や、S/C内構造物の表面の塗装の剥離等は確認されませんでした。併せて、S/C底部には茶褐色に見える堆積物が、表面を覆っていることを確認しました。
- 今後、サンプリングしたS/C内包水の分析を実施し、CUW配管内部およびS/C内部の目視確認結果と合わせて、取水設備の設計検討への反映や知見拡充に活用していきます。
