# 福島第一原子力発電所 2号機PCV内部調査・試験的取り出しの準備状況 堆積物除去の進捗状況について

## ■ 低圧水による堆積物除去の状況（1月18日堆積物除去作業開始前まで）

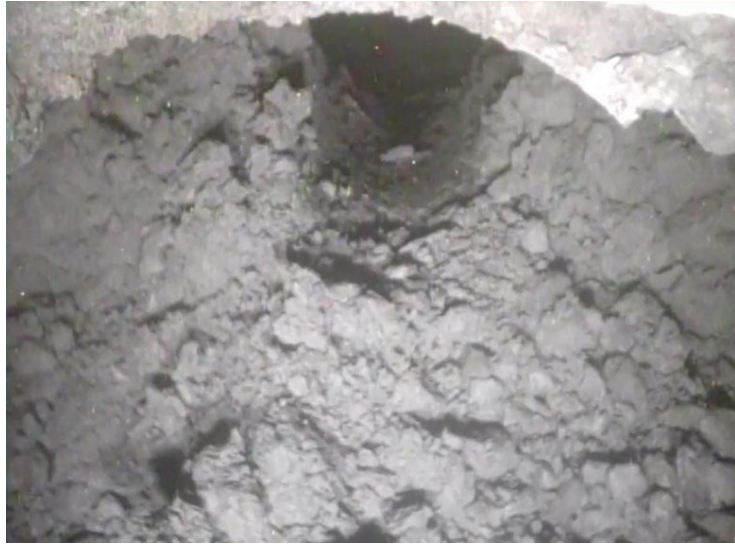
低圧水施工前 X-6ペネ上部（撮影日：1/16）

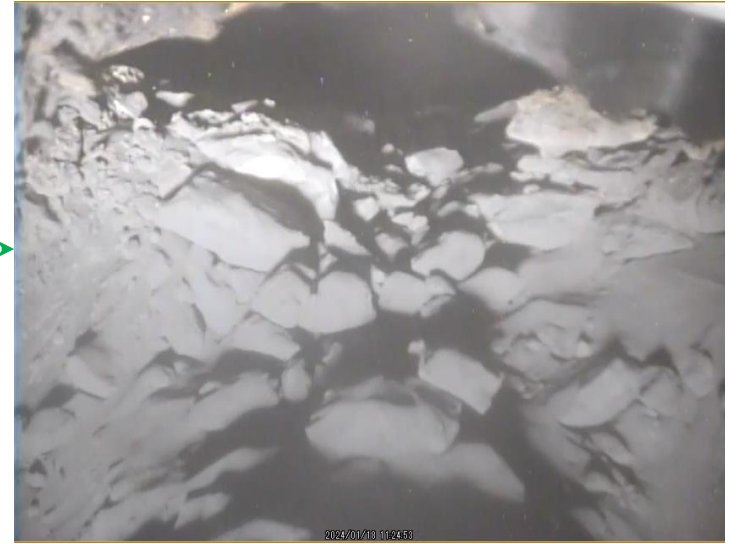
低圧水施工後 X-6ペネ上部（撮影日：1/18）

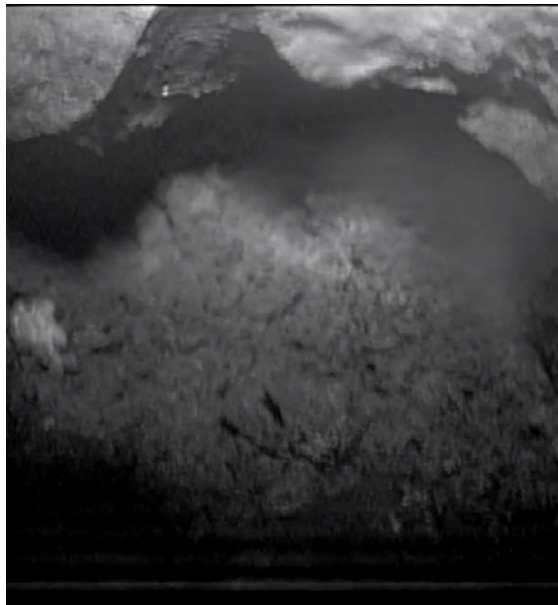
低圧水施工前 X-6ペネ下部（撮影日：1/12）

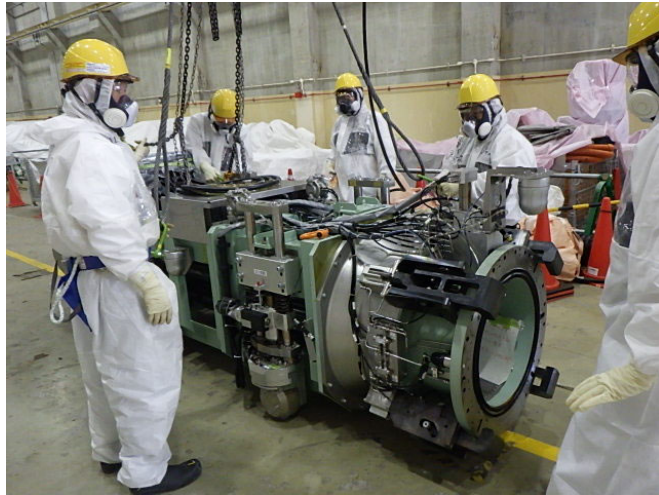
堆積物除去装置（低圧水）外観

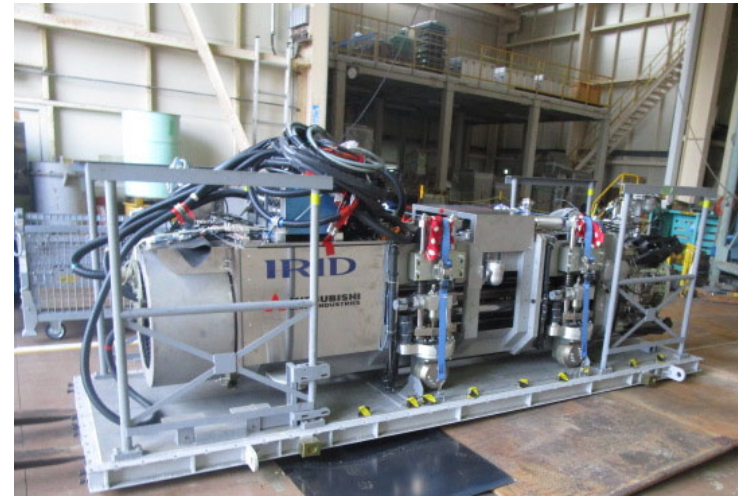
堆積物除去装置（高圧水・AWJ）外観
