福島第一原子力発電所構内：押し込みパイプ復旧作業の状況  
(撮影日：2024年9月7日-9月8日)

## <参考> 押し込みパイプの復旧作業（改善点）

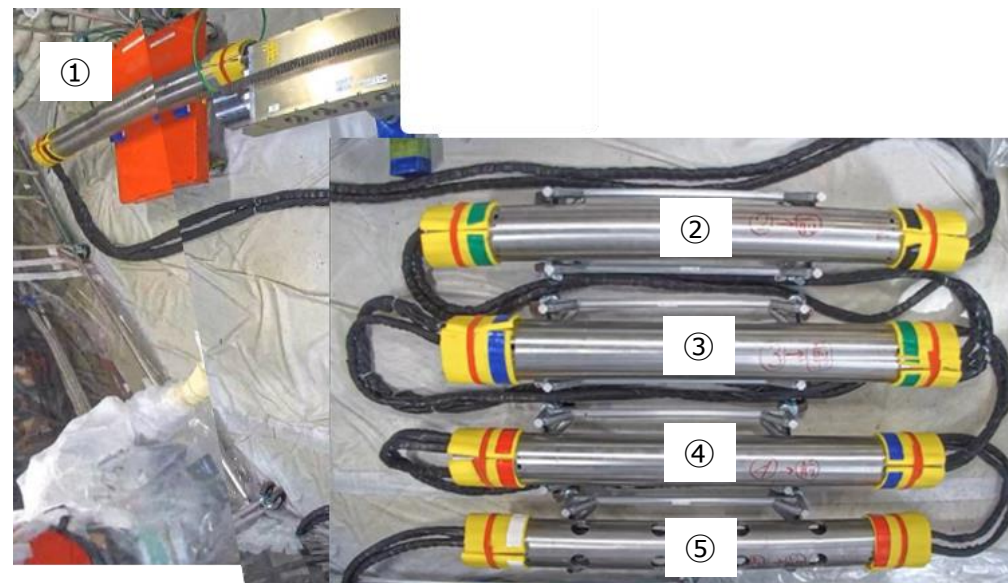
押し込みパイプの復旧作業の完了  
撮影日：2024年9月8日

- 識別番号を重装備や遠隔カメラでも視認できるように見やすい位置に記載。
- 押し込みパイプ端部の保護シートに色違いのカラーテープを貼り付け。
