事故点と現場の復旧状況

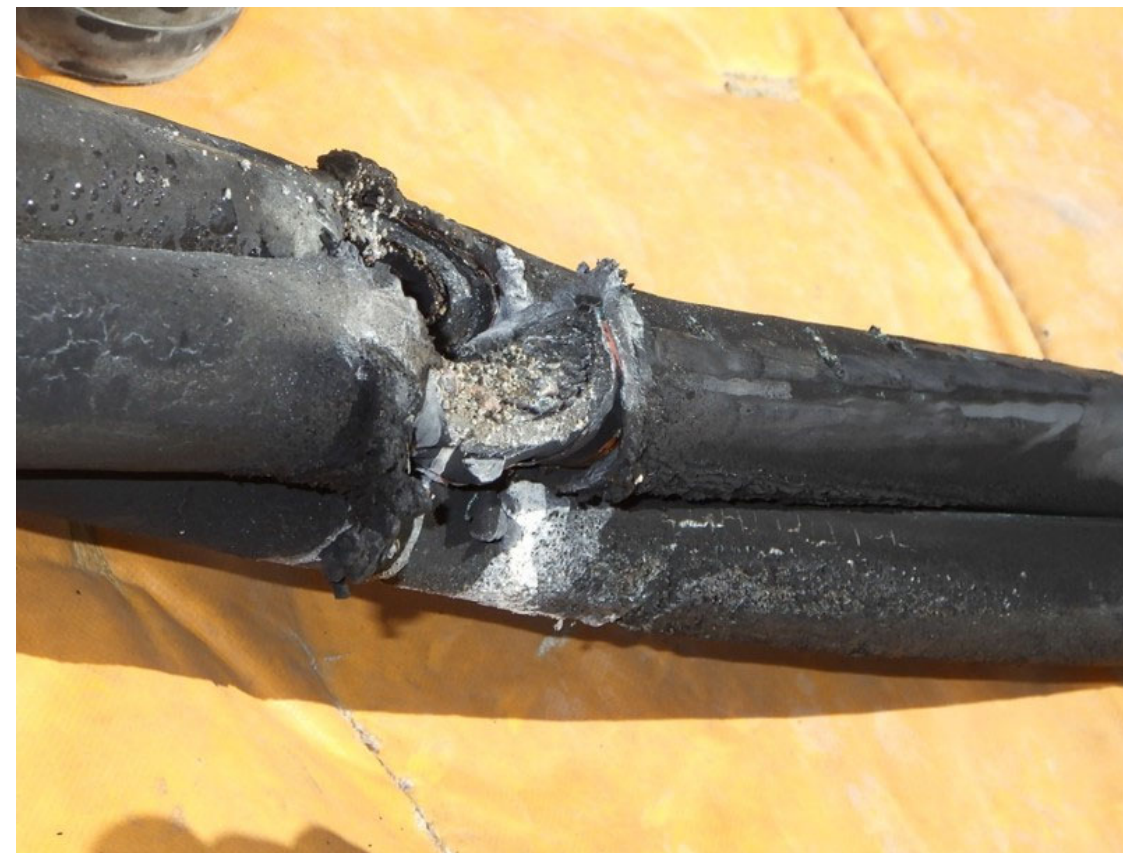
損傷したケーブルの状況
(撮影日：2024年9月12日)

- 4月24日に発生した所内電源A系停止の事故点となった所内共通M/C_2Aと所内共通M/C_1A間のケーブル（連系線）のうち1条は損傷し使用できない状態です。
- 損傷ケーブル復旧までの応急対策として、6月26日に全3条ある所内共通M/C_2Aと所内共通M/C_1A間のケーブルのうち損傷した1条（ケーブル3本）を解線し、現在、残りの2条で電源を（A系から）供給しています。
- 損傷したケーブルの本復旧（ケーブル引き換え）の準備が整ったことから、本復旧作業を9月11日から開始しました。
- 本復旧の際は掘削作業を予定していることから、本事案の原因と対策を踏まえ、予め定められた手順（ガイド）に沿って、事前に埋設物の事前調査を実施し作業を進めます。

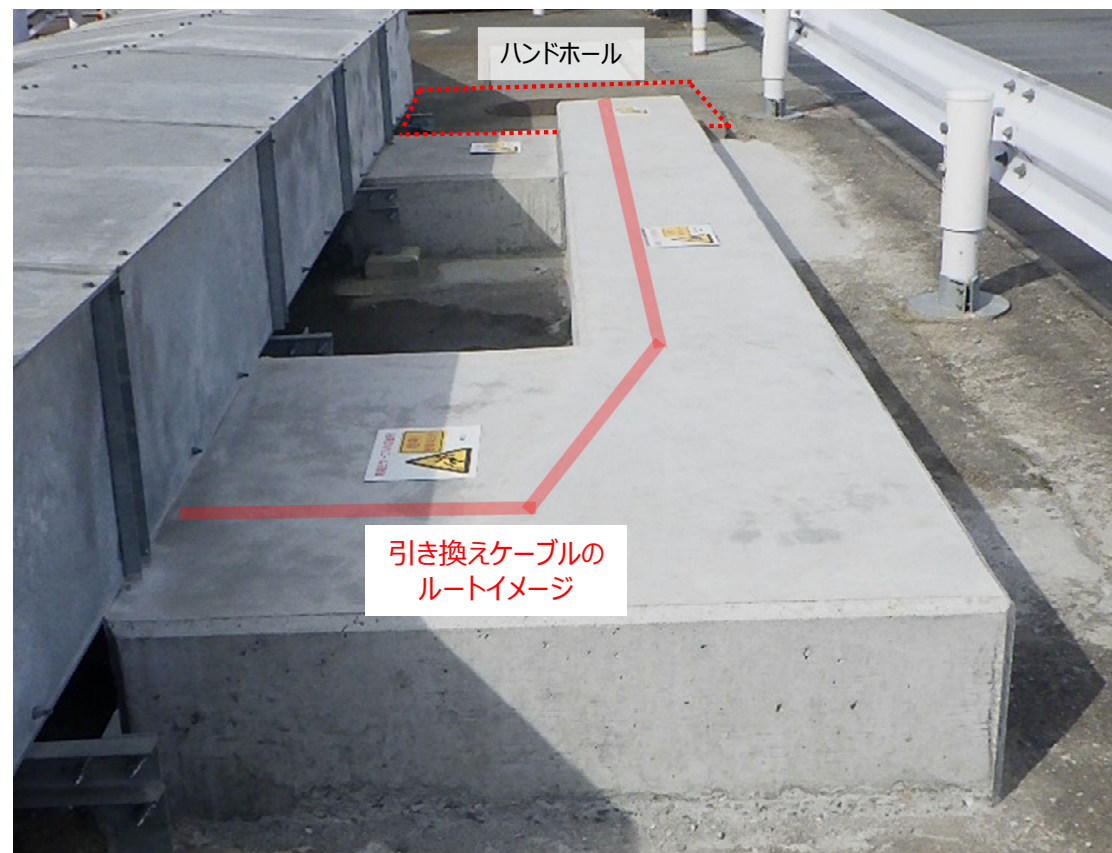
現場の復旧状況
(撮影日：2024年11月1日)

- 9月11日から開始していた所内共通M/C_2A-1A間ケーブル（連系線）の本復旧作業について、11月12日に損傷したケーブル1条（ケーブル3本）の引き換えが完了しました。
- これにより、所内共通M/C_2A-1A間のケーブルは、4月24日に発生した所内電源A系停止以前の電源供給状態に復旧しています。
- 引き続き、周辺環境や廃炉作業に携わる方々に悪影響を及ぼさないよう、安全最優先で作業を進めてまいります。
