福島第一原子力発電所

1号機X-25ペネトレーション近傍の調査に向けた事前確認の開始

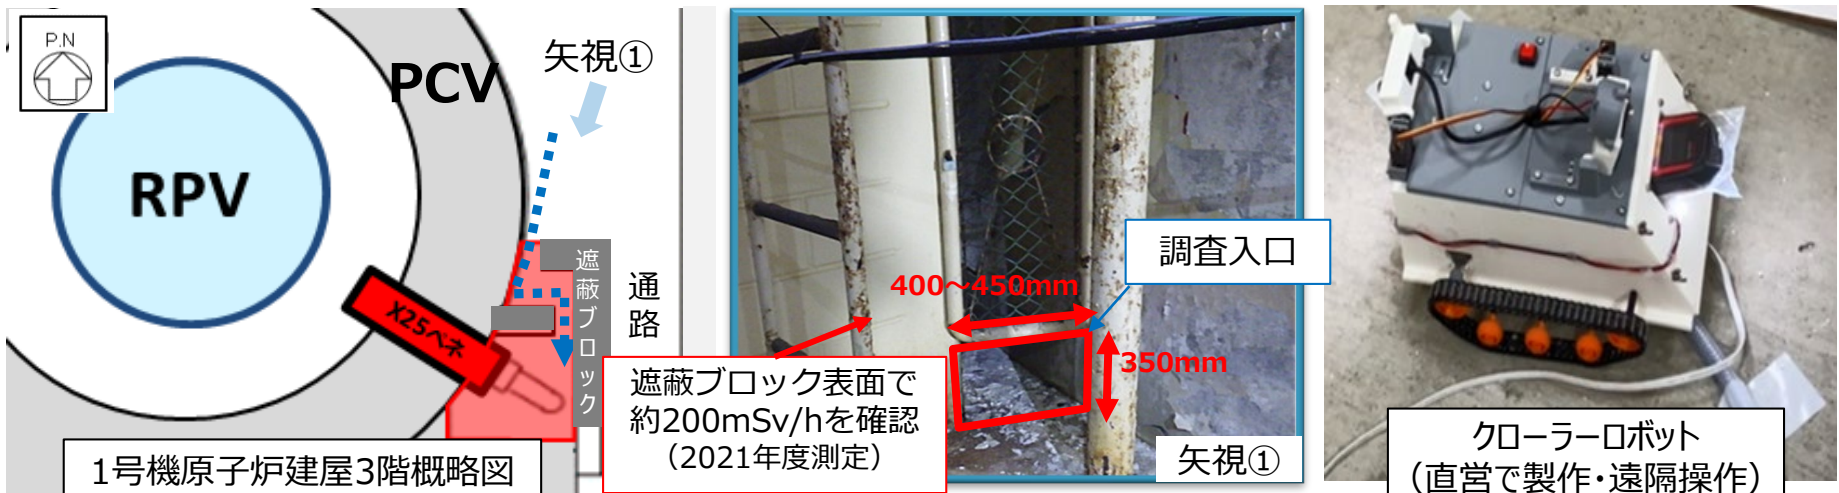
- 当社は、福島第一原子力発電所1～4号機原子炉建屋内において、事故の痕跡を留める場所（高線量エリア、損傷箇所等）については、廃炉作業によって事故時の情報が失われる前に調査を実施しています。
- 2021年度に実施した調査において、1号機原子炉建屋3階東側にあるX-25ペネトレーション近傍（遮蔽ブロック外側）※で約200mSv/hの高線量率が確認され、調査結果から、遮蔽ブロック内側に高線量箇所が存在する可能性が高いと推定しました。

ベント：高圧になったPCVの破損を防ぐために内部の気体を放出すること、
D/W：ドライウェル、RPV：原子炉圧力容器、PCV：原子炉格納容器

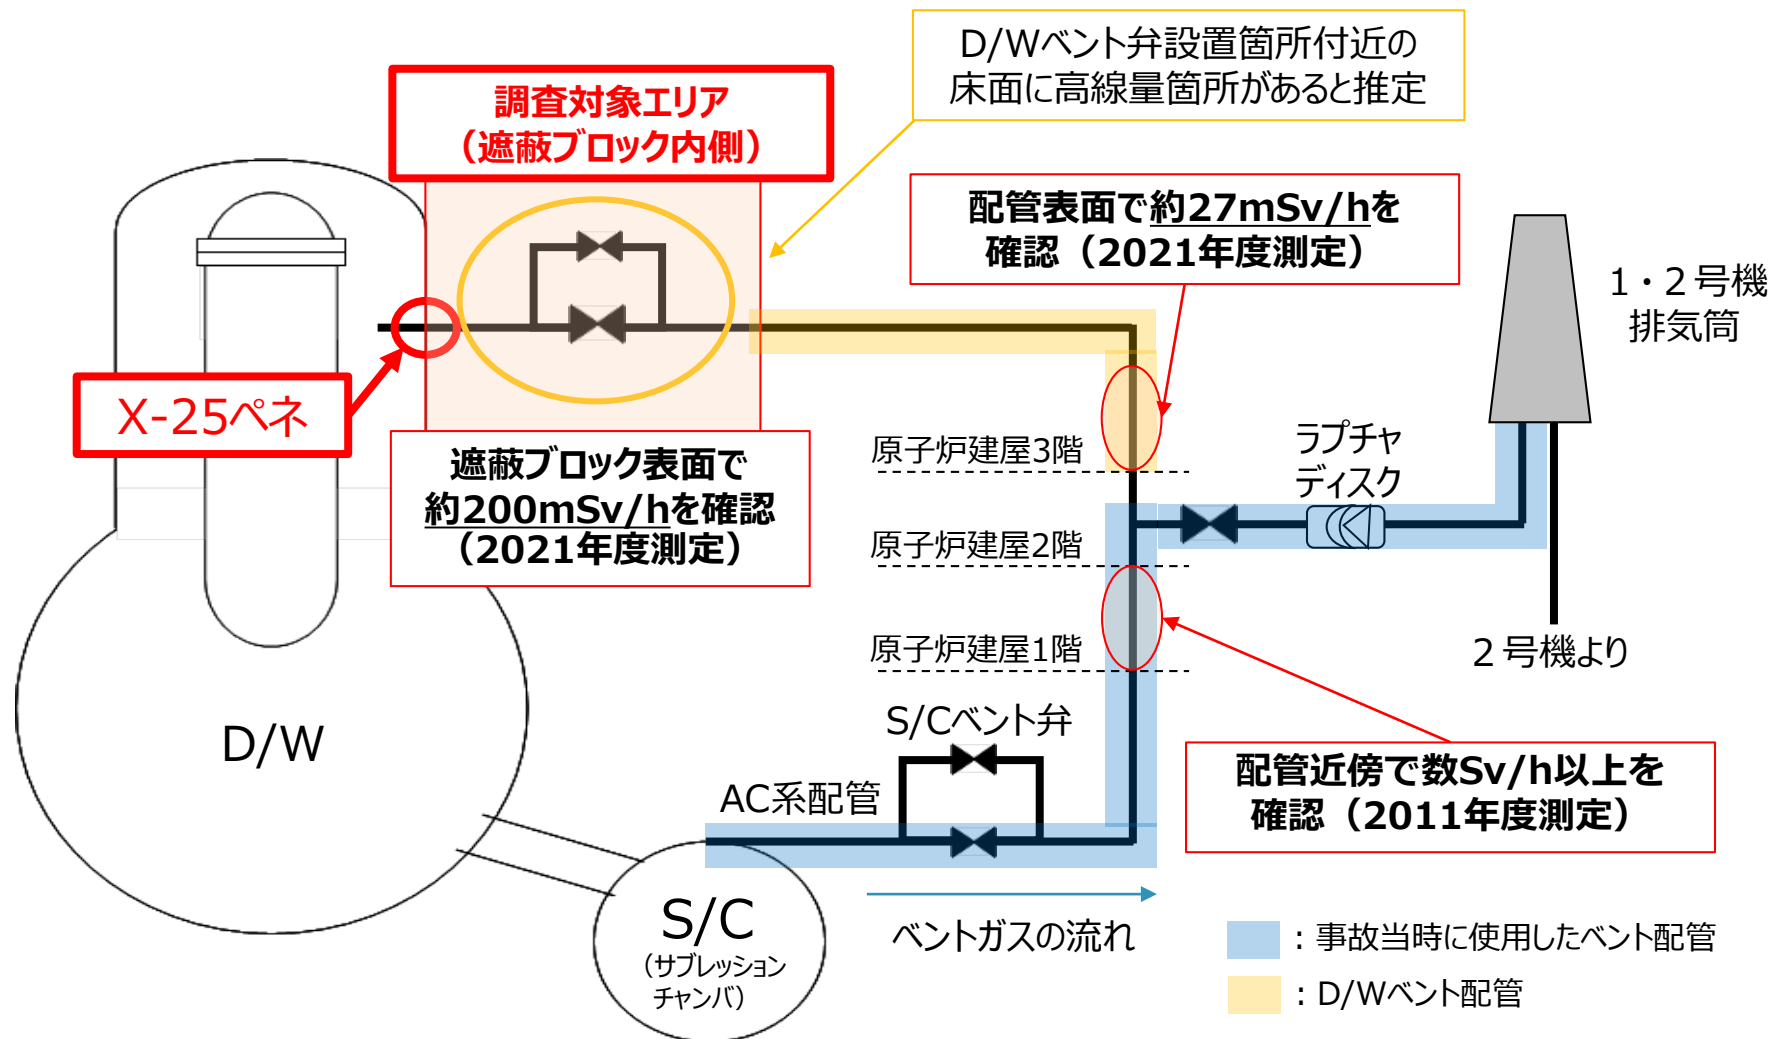
(参考) 1号機AC系配管 (ベント配管) の概略図**TEPCO**

- D/Wベント配管は、事故時に使用したベントラインから分岐していますが、分岐した配管入口の線量率（約27mSv/h）よりも、調査対象エリア周辺の方が線量率（約200mSv/h）が高いことから、高線量率の原因がベント以外にあると推定しています。

※ 遮蔽ブロック内側にはD/Wベント配管および弁があり、事故時に使用したベントラインから分岐しているが、分岐した配管入口よりも、遮蔽ブロック表面の線量率が高いことから、高線量率の原因がベント以外であると推定（スライド3参照）。
