硫化水素検出に伴う溶接型タンクの内面点検結果及び今後のタンク計画について

2019年4月25日

東京電力ホールディングス株式会社

3-2. タンク内部の状況調査に伴う、代表タンクの内面点検結果

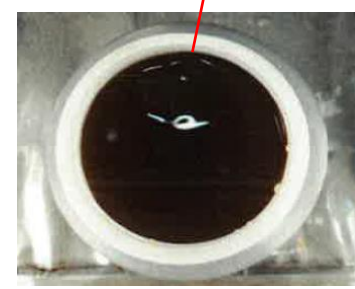
2019/2/12採取
D-C1タンク底部水外観

RO装置内の塩化第二鉄による
凝集沈殿物(クラッド)と判断

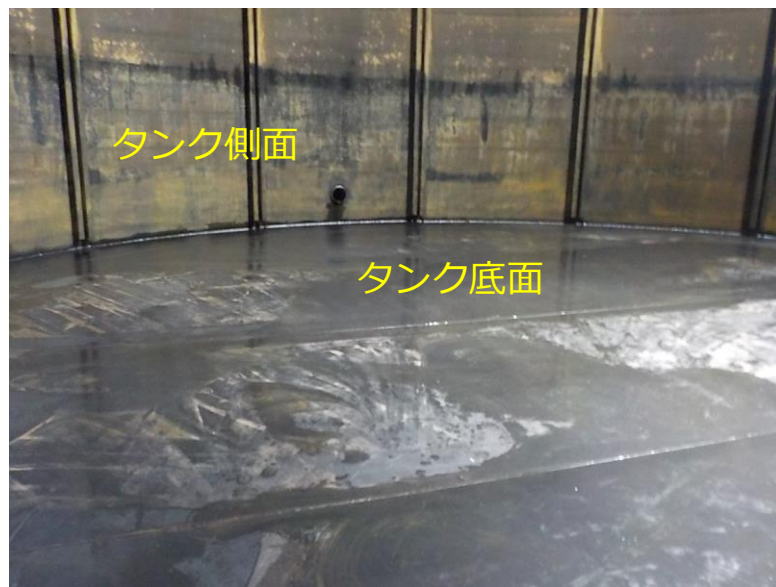
内面状況

- G3エリアの水質分析結果から、浮遊物質濃度が高く、硫酸塩還元細菌が比較的多いG3-E5タンクを内部点検の代表タンクとして選定
- G3-E5タンクの底部スラッジを回収し、内面の目視点検を実施
 - 底面に建設時に付いたと推定される引っかき傷の周辺にかき傷（最大深さ1.7mm）、塗装剥がれ等を確認。又、側面部には塗装の剥がれ等は確認されなかった。
 - 尚、硫化水素が確認されなかった隣接タンク（G3-F4）の点検結果と比べても大きな差異はなかった。
 - 塗装の剥がれ箇所（腐食箇所）を確認した結果、黒色の硫化鉄皮膜が付着していなかったことから硫酸塩還元細菌の影響はないと判断。又、建設時の影響と推定される塗装剥がれ箇所の腐食速度は0.26mm/年であり、通常の炭素鋼の腐食速度0.3mm以下/年と同等程度であることを確認。

上記点検結果を踏まえ、今後、他のS r 処理水を貯留している溶接型タンクについても水抜き後に内面点検及びかき傷等の補修塗装を行い、引き続き運用していく。

- G3 – E5タンク内面点検で確認した底面部の深さ1.7mmのかき傷について、板厚余裕代9mm（公称板厚12mm – 必要板厚3mm）より問題は無いが、念のため補修塗装を行う。
- その他の溶接型タンク（貯留水：Sr処理水、ALPS処理水）底板の板厚余裕代は、
 - 9mm → G3、G1南、H1～H6、H8、B、J1～J9、K1エリア
 - 19mm → G1南、H4南エリア
 - 22mm → D、G7、H4南、K2～K4エリアであり、一番小さい板厚余裕代はG3 – E5タンクと同じ9mmとなることから、同様のかき傷があっても問題はない

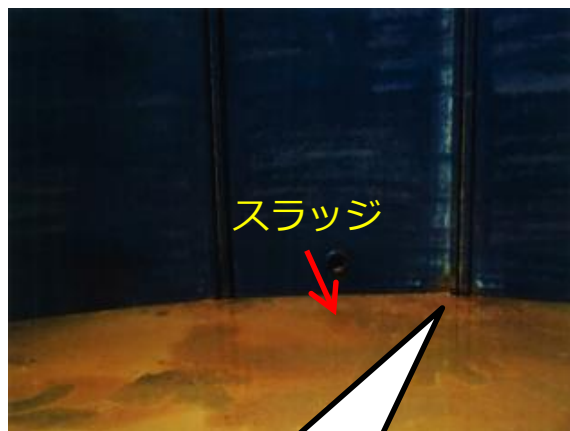
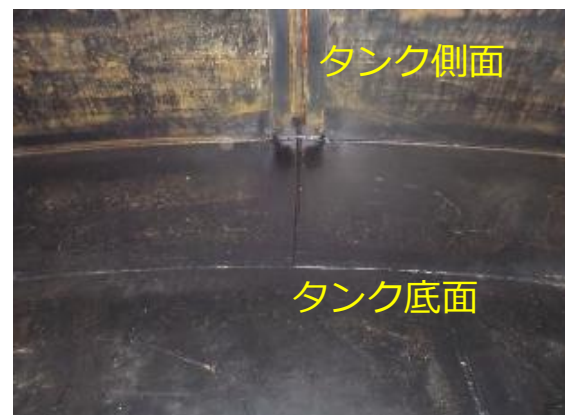
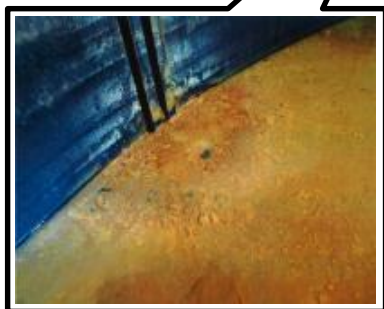
スラッジ回収前

- 昨年12月、溶接型タンク（G3エリア-E1タンク）内部で硫化水素の発生を確認（12/12プレス済）
- 対応状況
 - G3エリアタンクの水質分析結果から、代表タンクとして、浮遊物質濃度が高く、硫酸塩還元細菌が比較的多いG3-E5タンクを選定（次頁参照）
 - G3-E5タンクの水の移送先確保のため、近接するG3-F4タンクの水抜きを実施した（当該タンクでは硫化水素は確認されていない）。
 - G3-F4タンク底部のスラッジを回収した後、内面の目視点検を実施した結果、全体的に塗装は健全であったが、底面にかき傷、ブリストア（水膨れ）および溶接面の塗装剥がれを確認した。今後、当該箇所の補修塗装を実施する。
 - 3月に、G3-E5タンクの水抜き・内面点検を実施予定

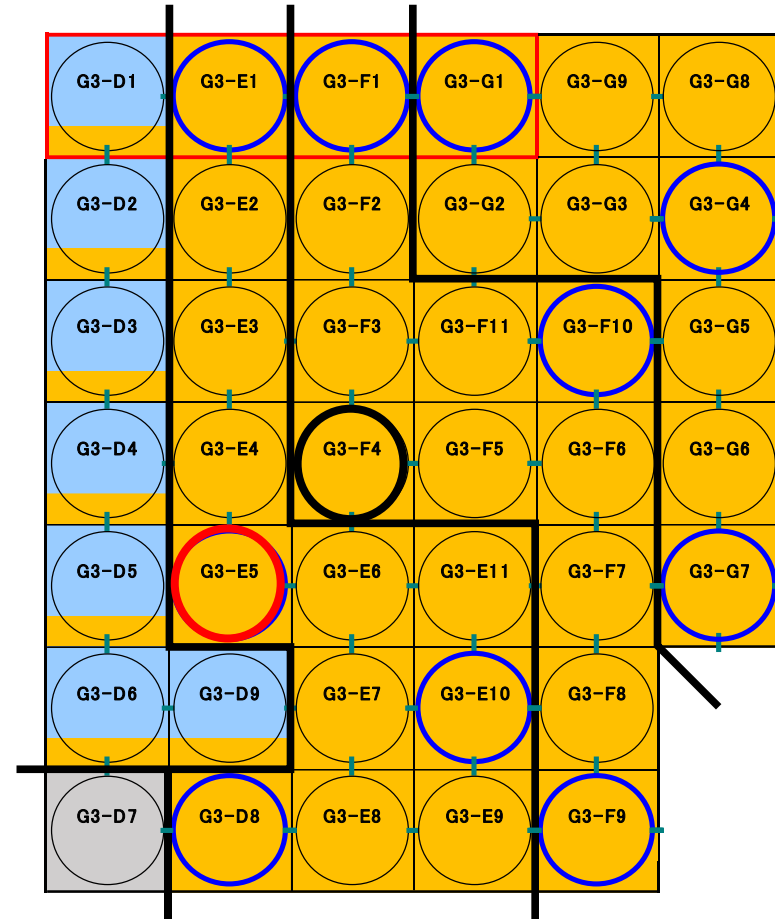
青枠: 底部サンプリング箇所

- G3エリア各タンク底部水について、SS(浮遊物質)濃度および硫酸塩還元細菌数を確認する為にサンプリングを実施

- G3-E5タンク底部水において、浮遊物質濃度が高く、硫酸塩還元細菌数が比較的多い状況を確認

- G3-E5タンクの内面点検を計画
