多核種除去設備等処理水希釈放出設備 及び関連施設等の設置工事の進捗状況について

2023年1月26日
東京電力ホールディングス株式会社

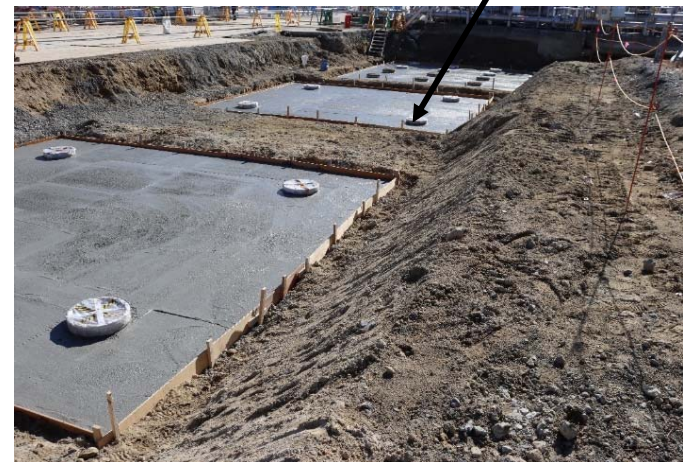
海水移送配管の基礎杭打設が完了し、基礎の躯体構築作業を行っています。

海水移送配管基礎の構築状況

- ・配管基礎 基礎杭打設
65/65本完了
- ・サポート設備
約0／約320m
- ・配管設備
約0／約320m
<1/20現在>

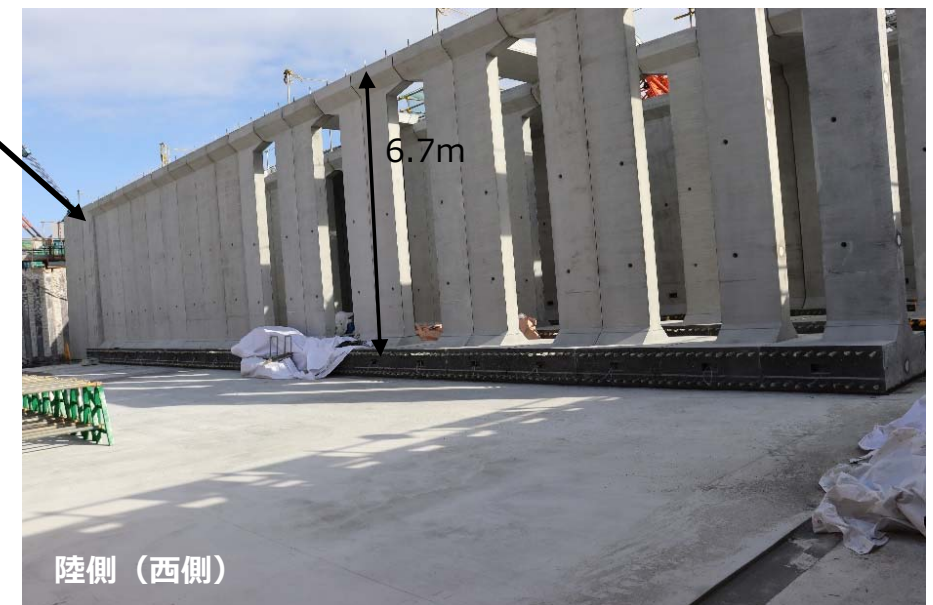
- 希釈設備：放水立坑（上流水槽）
1月12日より、ブロック（構外製作）の据付組立を開始しています。

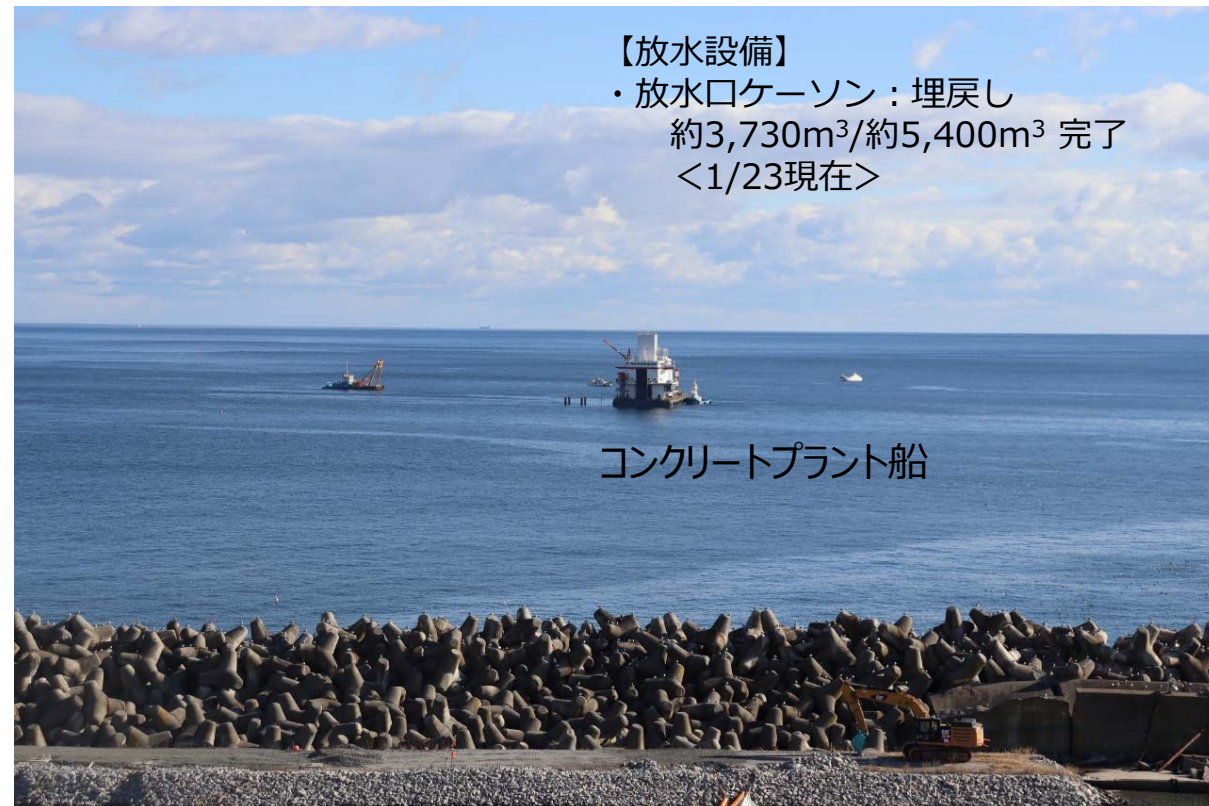
【放水設備】
・放水口ケーソン：埋戻し
約3,730m³/約5,400m³ 完了
<1/23現在>

コンクリートプラント船

埋戻しの状況

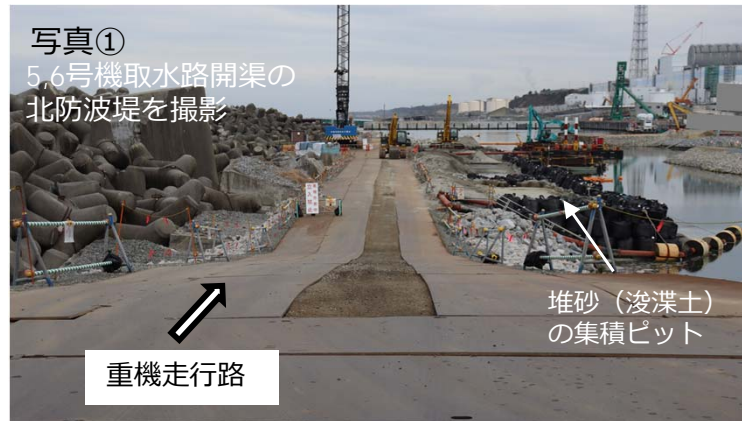
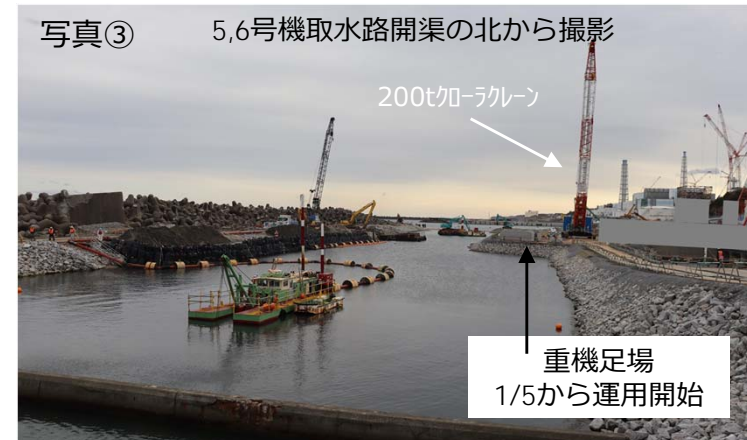
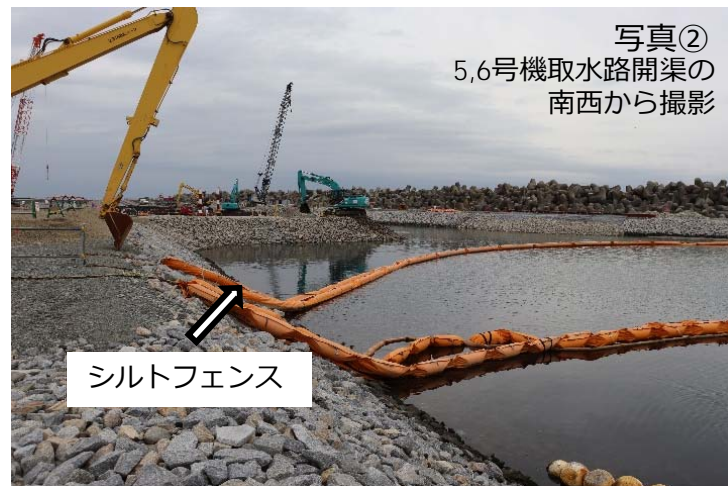
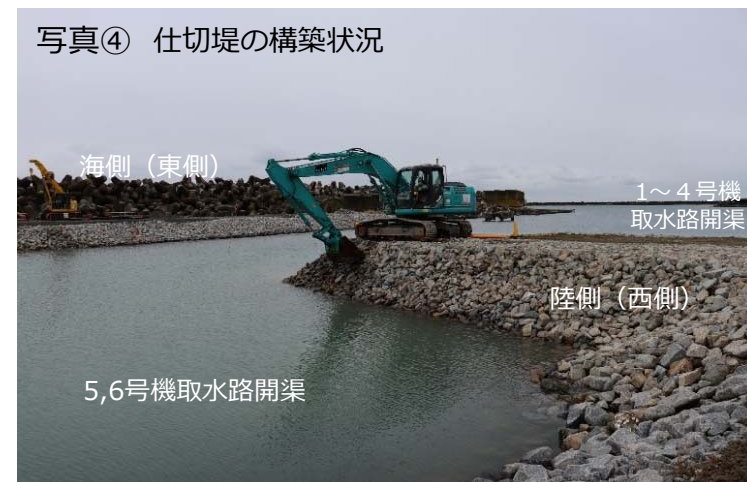
5,6号海側工事エリアでは、重機足場の造成が12月29日に完了し、1月5日より主に上流水槽構築用の重機足場として活用しています。取水路開渠内の堆砂の撤去（浚渫）および仕切堤の構築を並行して行うとともに、仕切堤構築後には透過防止工の撤去を予定しています。

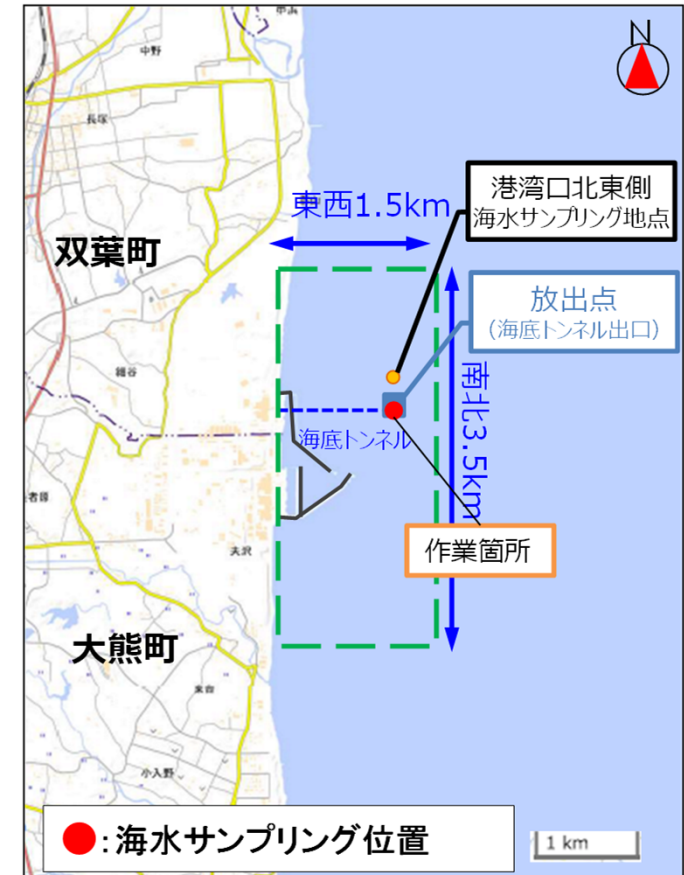
●: 海水サンプリング位置

日常的に漁業が行われていないエリア ※
東西1.5km 南北3.5km

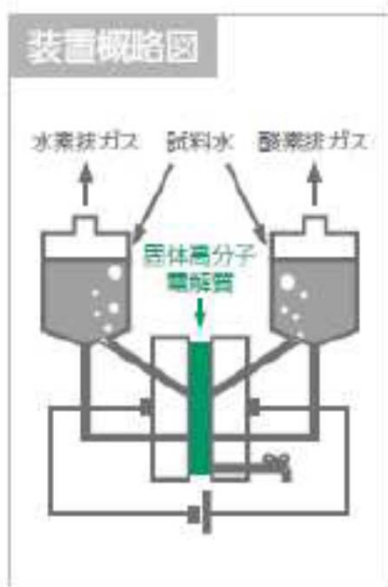
（※）電気分解による濃縮について

試料水を電気分解すると、水素ガスと酸素ガスが発生しますが、水素ガスになる際の反応速度は ${}^1\text{H} > {}^2\text{H} > {}^3\text{H}$ （トリチウム）

であり、**トリチウム水は電気分解されにくい**という性質があります。この性質を利用し電気分解によってトリチウムを濃縮します。

- 約60時間で1,000mLの蒸留した試料水を50mLに濃縮することが可能
- 電解生成物として水素と酸素が分離発生する

- バックグラウンドレベルの表層海水中のトリチウムを検出するためには、水の電気分解等※によりトリチウムを濃縮したうえで測定する必要があります。
- 電気分解等の実施により、分析日数は1カ月～1.5カ月程度長くなりますが、検出下限値を下げて測定することが可能です。
- 福島第一原子力発電所でのトリチウム分析（海生物における自由水トリチウム分析）においても、今後導入を予定しています。

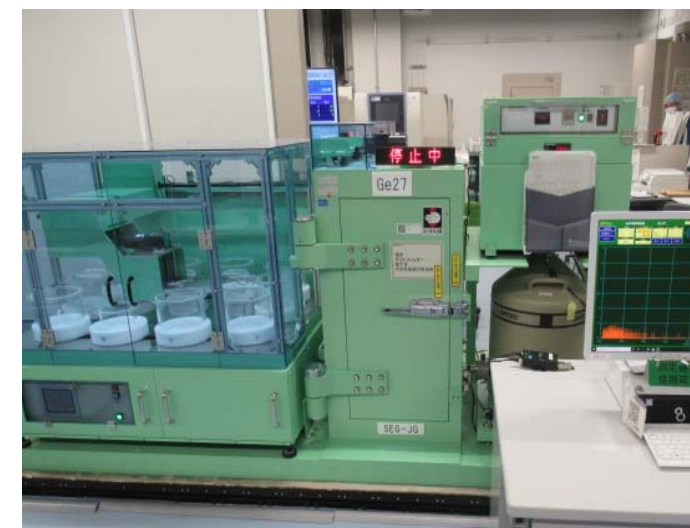
参考：既設ゲルマニウム半導体検出器
(写真は化学分析棟計測室内の装置)
