多核種除去設備等処理水希釈放出設備 及び関連施設等の設置工事の進捗状況について

2023年3月30日
東京電力ホールディングス株式会社

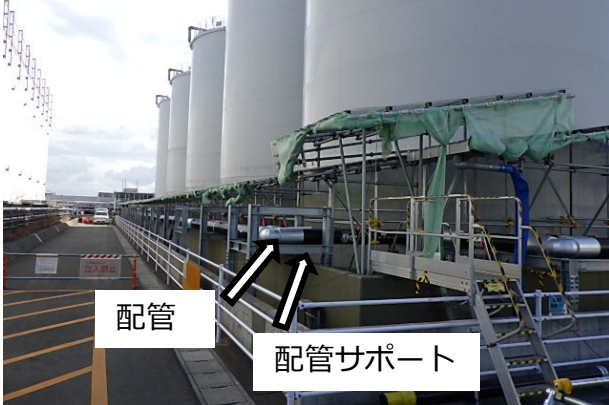
循環配管・サポート設置の状況

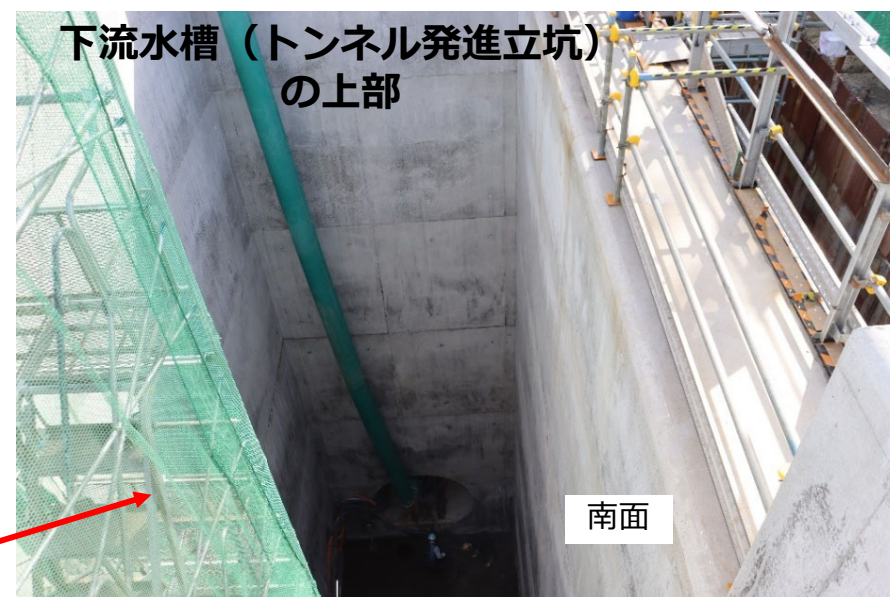
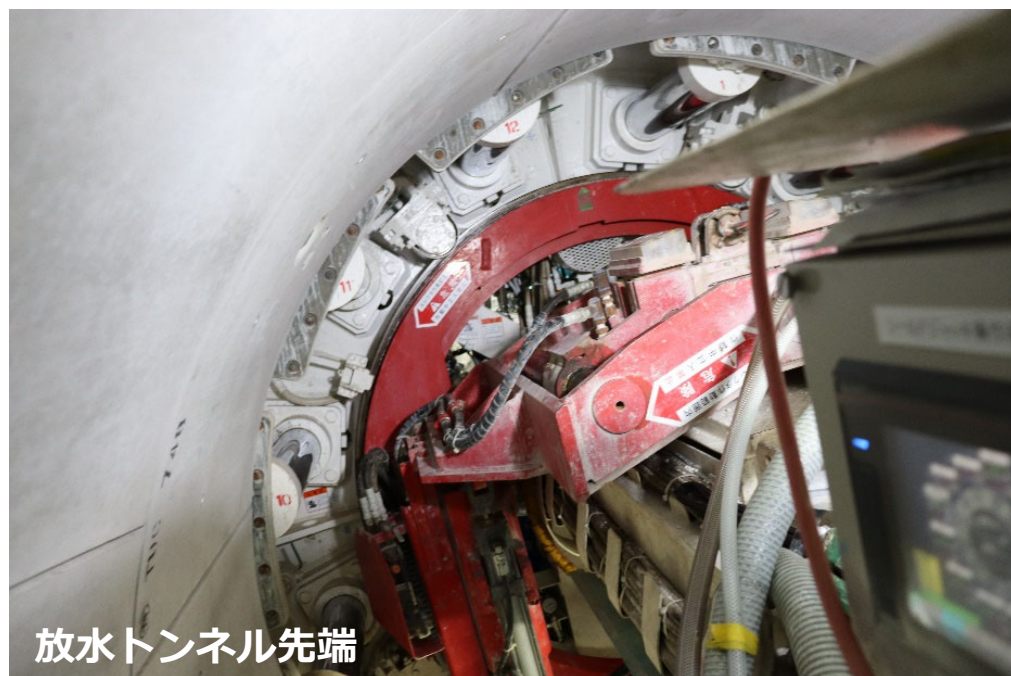
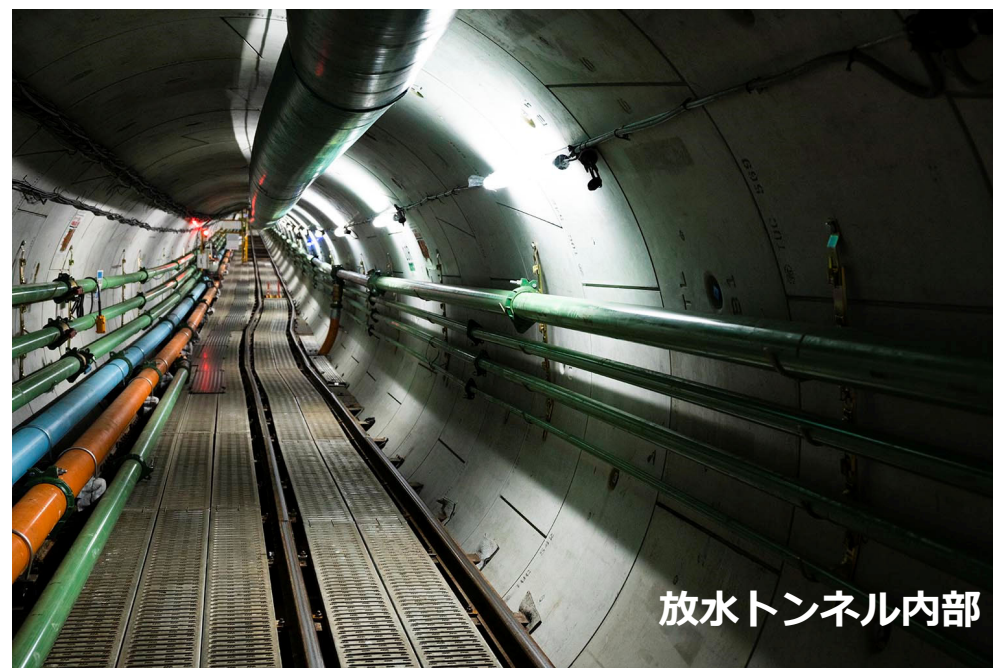
トンネル工事で使用する昇降設備

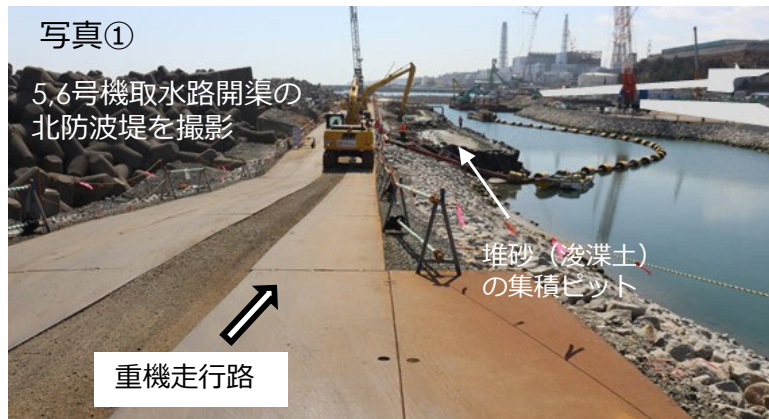
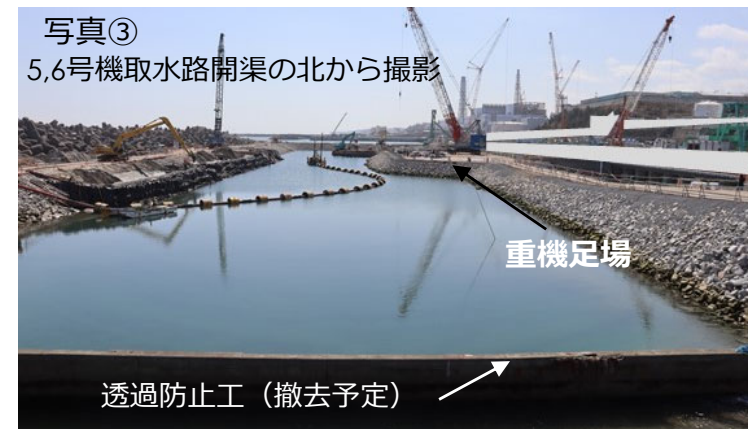
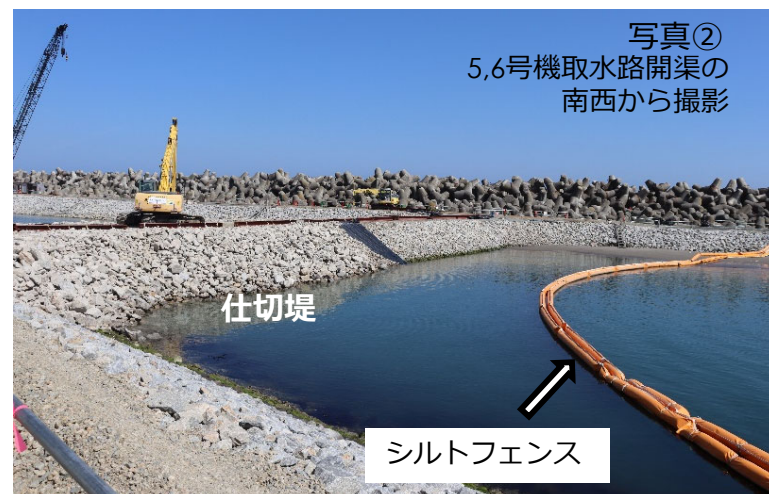
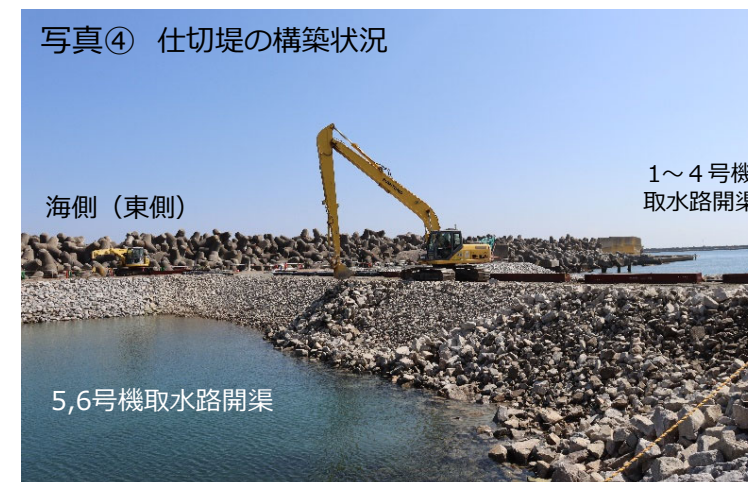
5,6号海側工事エリアでは、重機足場の造成が12月29日に完了し、1月5日より主に上流水槽構築用の重機足場として活用しています。取水路開渠内の堆砂の撤去（浚渫）および仕切堤の構築を並行して行うとともに、仕切堤構築後には透過防止工の撤去を予定しています。

5・6号機海側工事エリアの状況

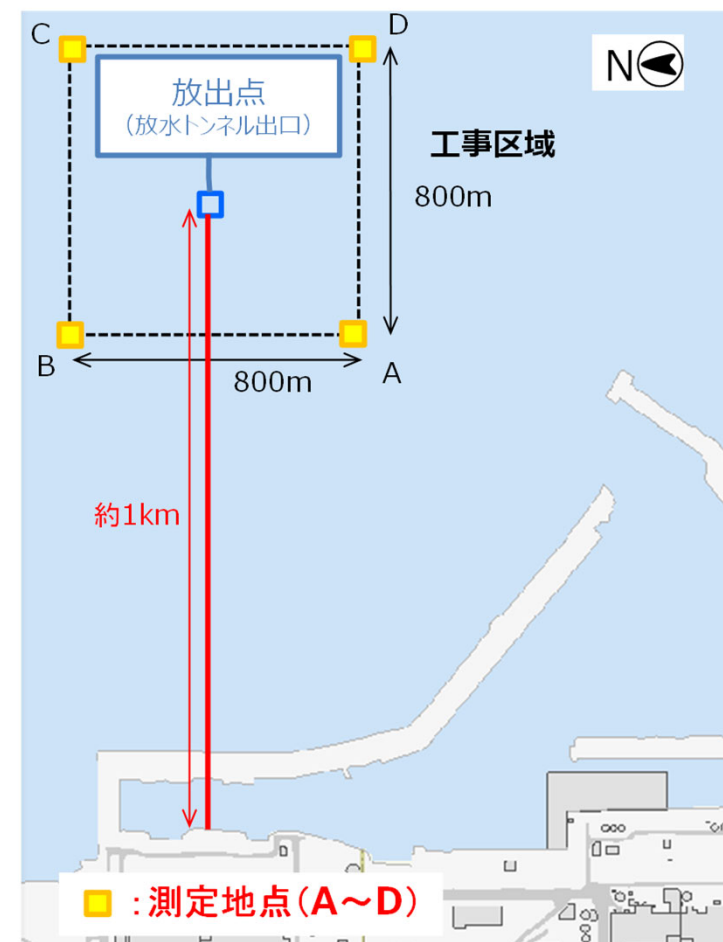
海上工事のうち、放水口ケーソン据付等作業※1において、工事区域境界（4か所）にて濁度計による測定を行い、作業により工事区域外に濁りの拡散がないことを確認しました。

■ : 測定地点(A~D)

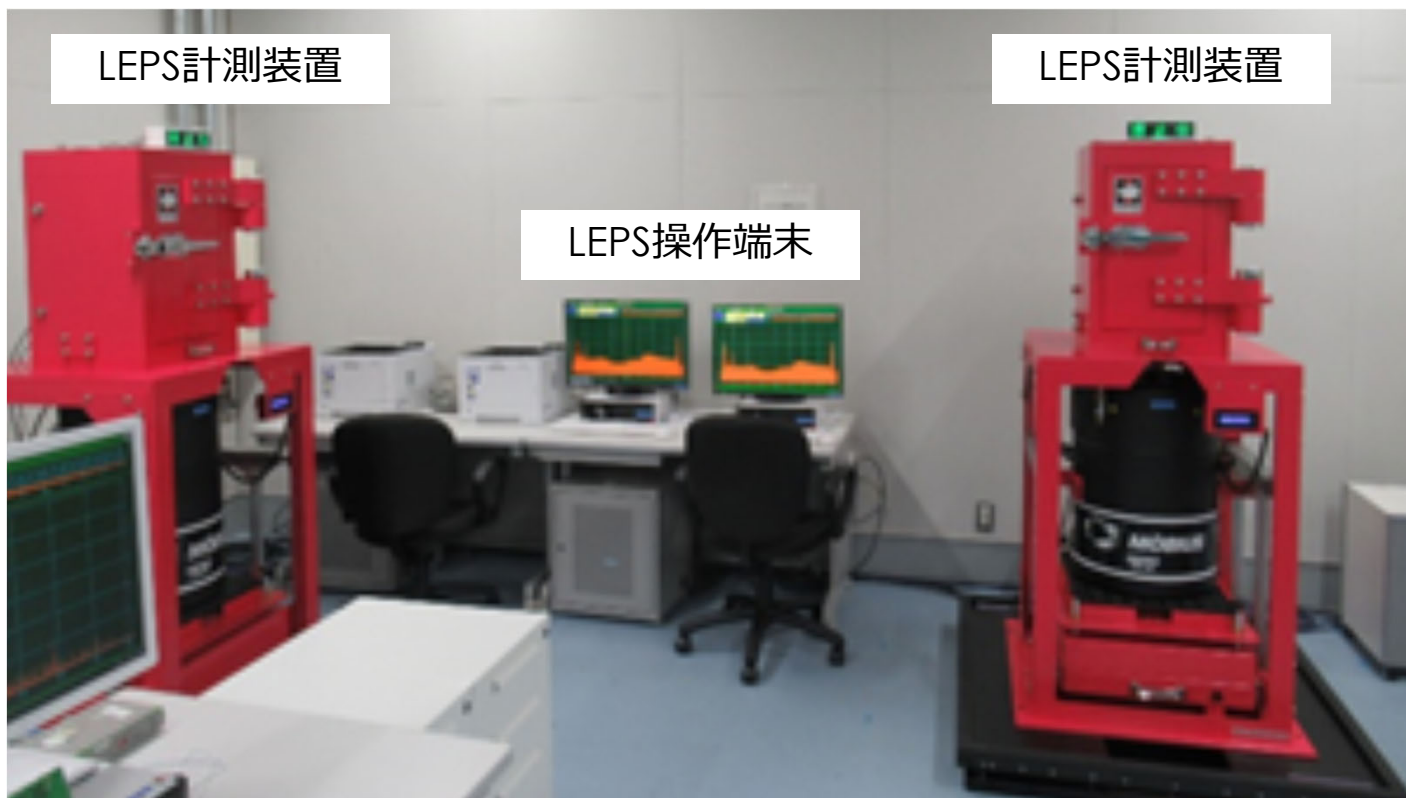
- ALPS処理水の分析においては、Fe-55等の低エネルギーの放射線を放出する核種分析が新たに必要となります。（ALPS除去対象62核種以外）
- これらの核種分析を1F構内でも実施できるように、低エネルギー光子用ゲルマニウム半導体検出器（LEPS）を新規に導入します。

LEPS設置状況
(化学分析棟計測室内)

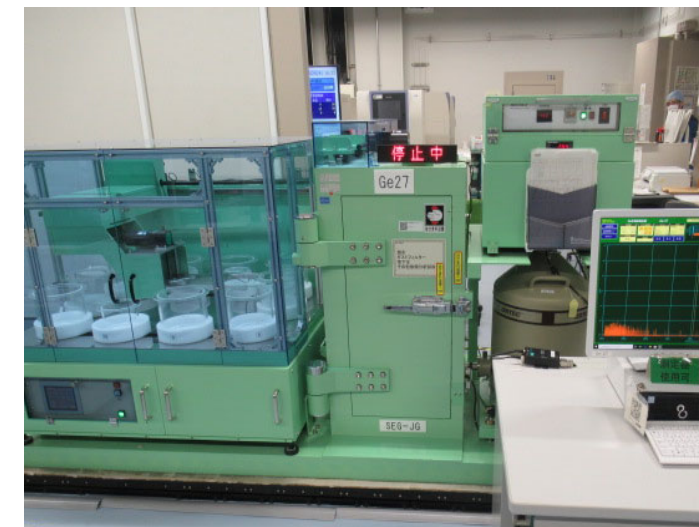
参考：既設ゲルマニウム半導体検出器
(写真は化学分析棟計測室内の装置)
