# 多核種除去設備等処理水希釈放出設備 及び関連施設等の設置工事の進捗状況について

2023年4月27日  
東京電力ホールディングス株式会社

# 1. 工事の実施状況

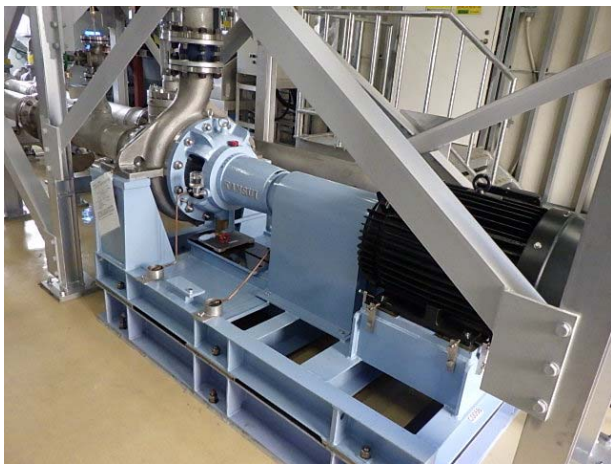
循環ポンプ設置の状況

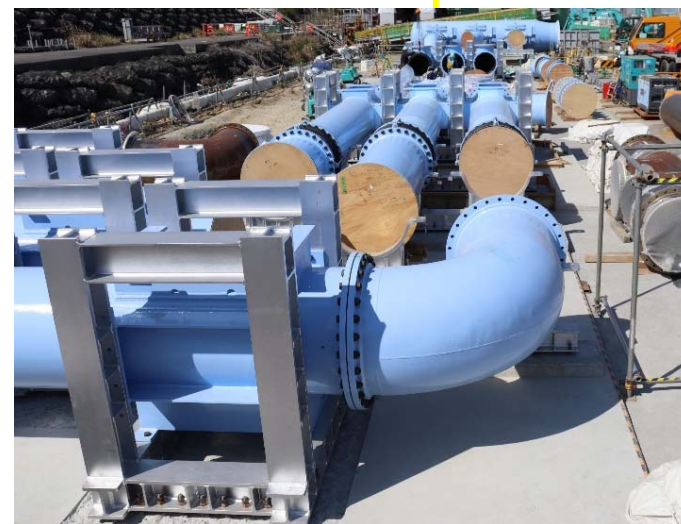
海水移送配管の基礎杭打設および基礎の躯体構築作業が完了し、配管他の設置工事をを行っています。

海水移送配管・海水配管ヘッダ設置の状況

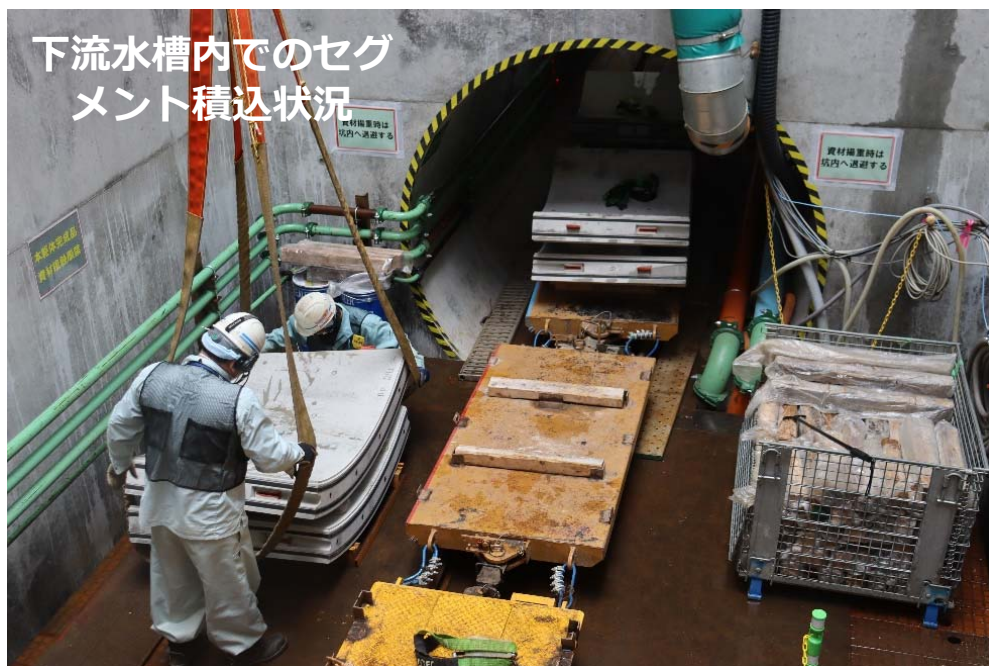
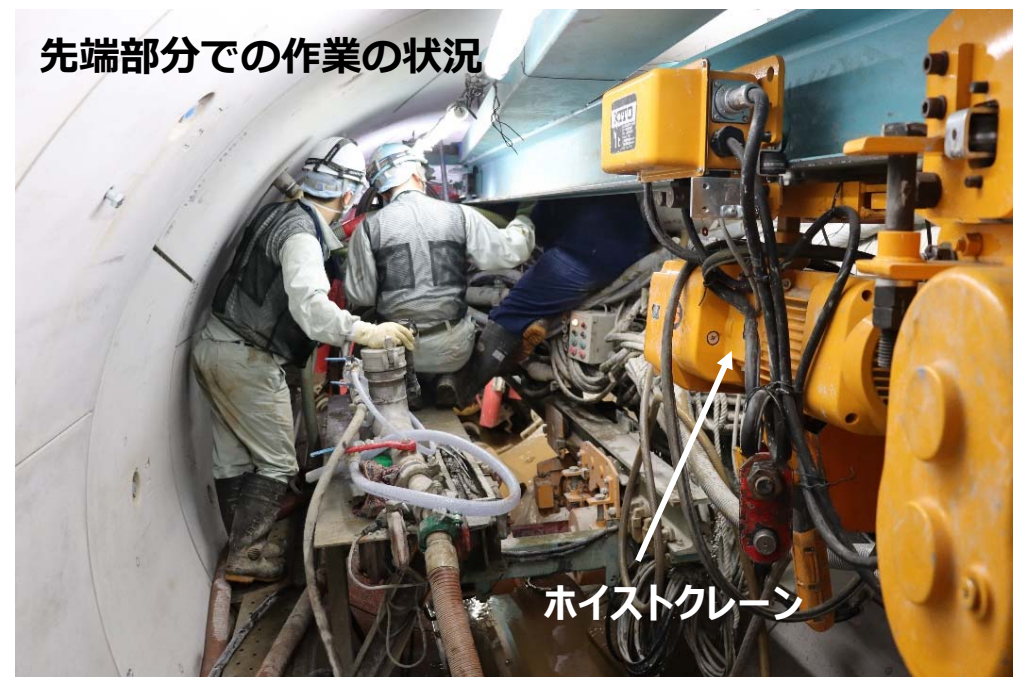
日付	実施事項（進捗）
4月1日	残り約200mのトンネルの掘進作業を再開
4月22日	本掘進（岩盤部分の掘進）が完了、引き続き到達掘進（放水口ケーソンへの接続）※を実施
4月25日	到達管内の流動化処理土の先端までの到達完了、引き続きシールドマシンの固定作業等を実施
4月26日	掘進作業完了

- ・放水トンネル：掘進完了（トンネル全長約1,031m）  
＜4/26現在＞

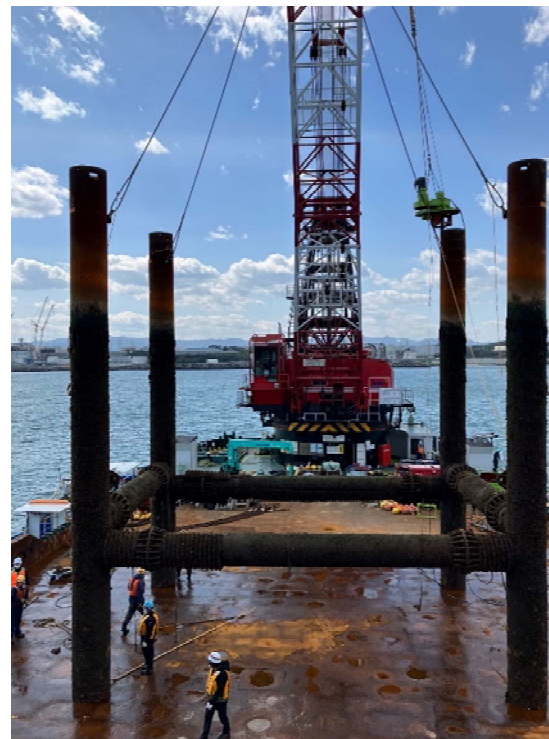
測量櫓（上段）撤去状況

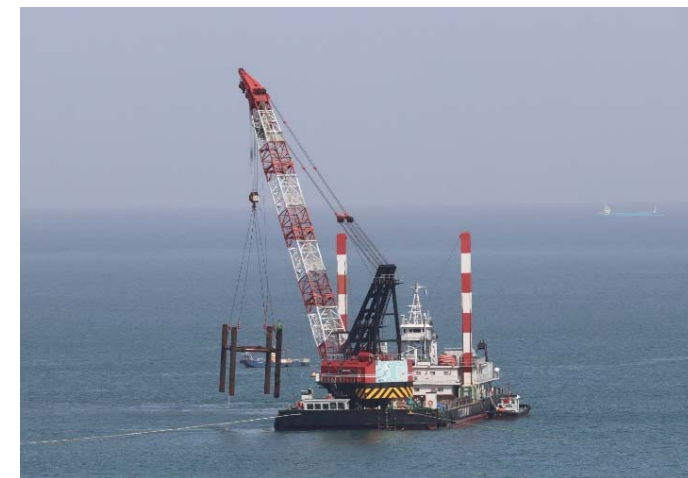
測量櫓（下段）撤去状況

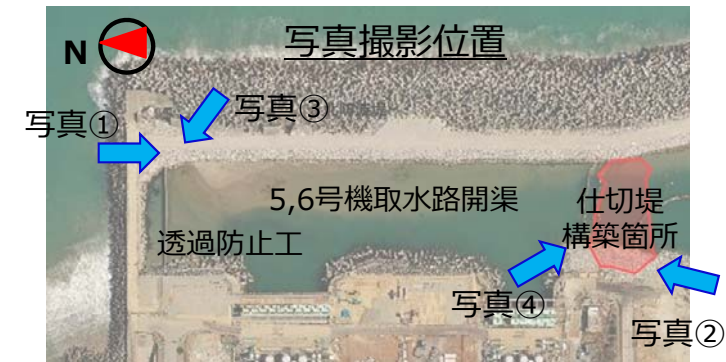
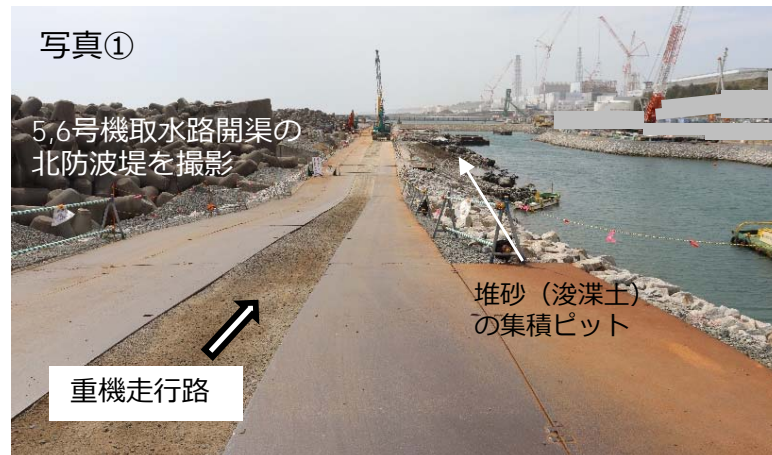
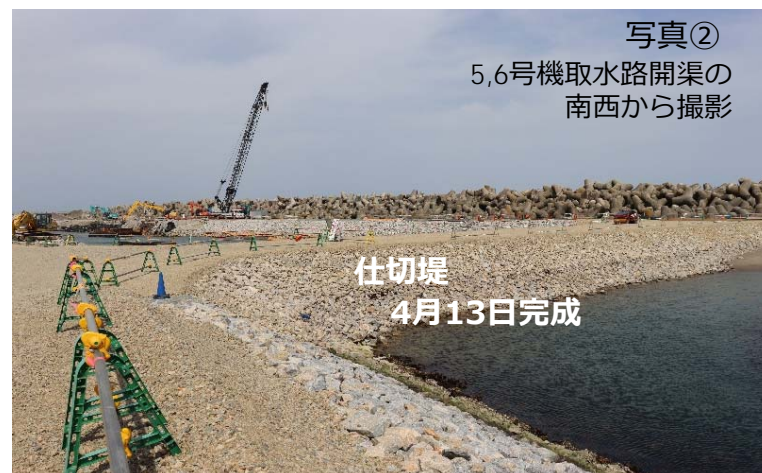
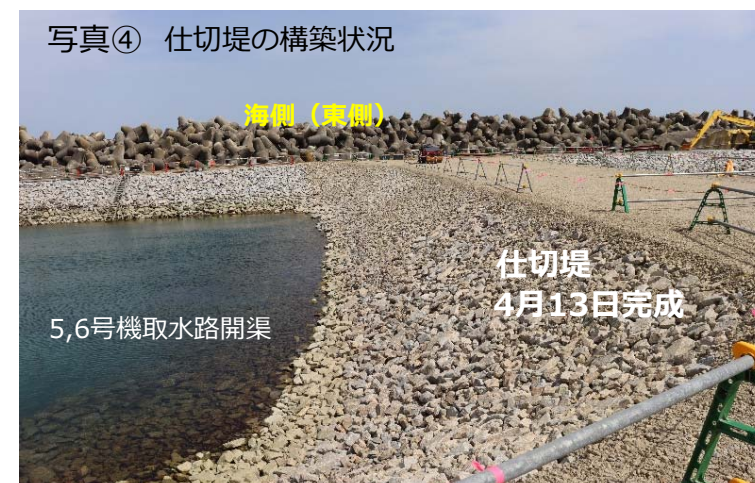
## ■ その他（仕切堤の構築他）

5,6号海側工事エリアでは、重機足場の造成が12月29日に完了し、1月5日より主に上流水槽構築用の重機足場として活用しています。取水路開渠内の堆砂の撤去（浚渫）および仕切堤の構築（4月13日完成）を並行して行うとともに、4月18日より透過防止工の一部撤去作業を開始しています。

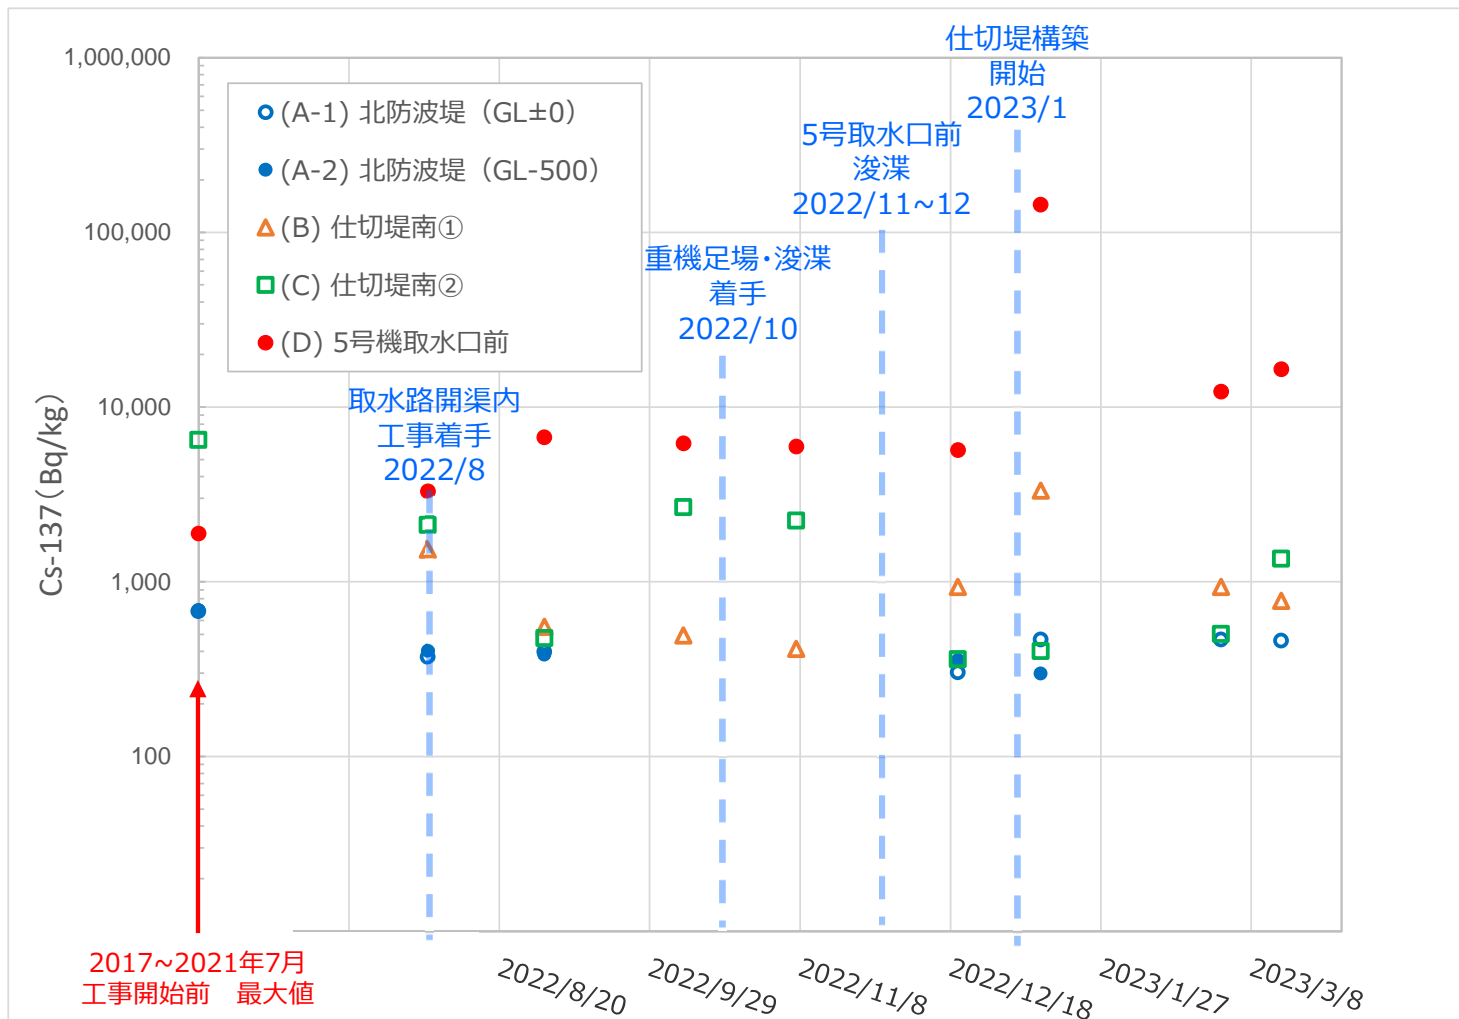
- 工事開始前から工事中の海底土モニタリング結果を以下に示します。
- 5号機取水口前モニタリングにおいて、工事開始後、2022年12月までは有意な変動は見られませんでした。2023年1月以降、高い値を示しています。なお、同期間における海水モニタリング結果に有意な変動は見られていません。
- 2021年以前のモニタリング結果において、シルトフェンス付近（現在の仕切堤付近）は高い値を示しています。

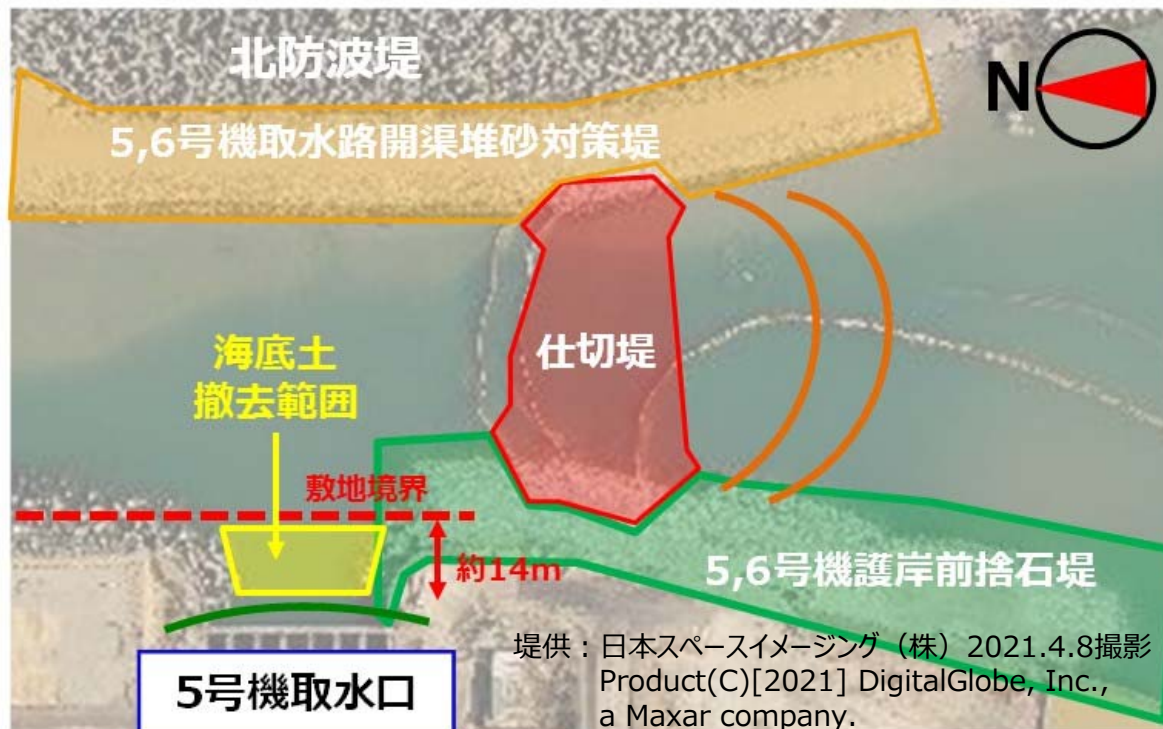
- 海水モニタリングの結果、海水のセシウム濃度に有意な変動は確認されていません。一方で、海底土モニタリングの結果、5号機取水口前において海底土のセシウム濃度に高い値が確認されたため、放出開始前までに堆砂を丁寧に撤去します。
- バックホウ台船または水中ポンプを使用して、5号機取水口全面から発電所敷地境界までの約14mの範囲に堆積する海底土を取水口全面のコンクリート底面（T.P.-5.0m）まで撤去します。
- 施工中は、5,6号機取水への放射性物質拡散抑制のため、浚渫の工事量を10～20m<sup>3</sup>/日程度（※）にスピードに落として丁寧に実施する。また、5号機取水口で土砂の吸い込みを防ぐために、取水口前に汚濁防止フェンスを引き続き設置するとともに、港湾内の放射性物質濃度上昇および濁りの拡散がないことを引き続き確認します。

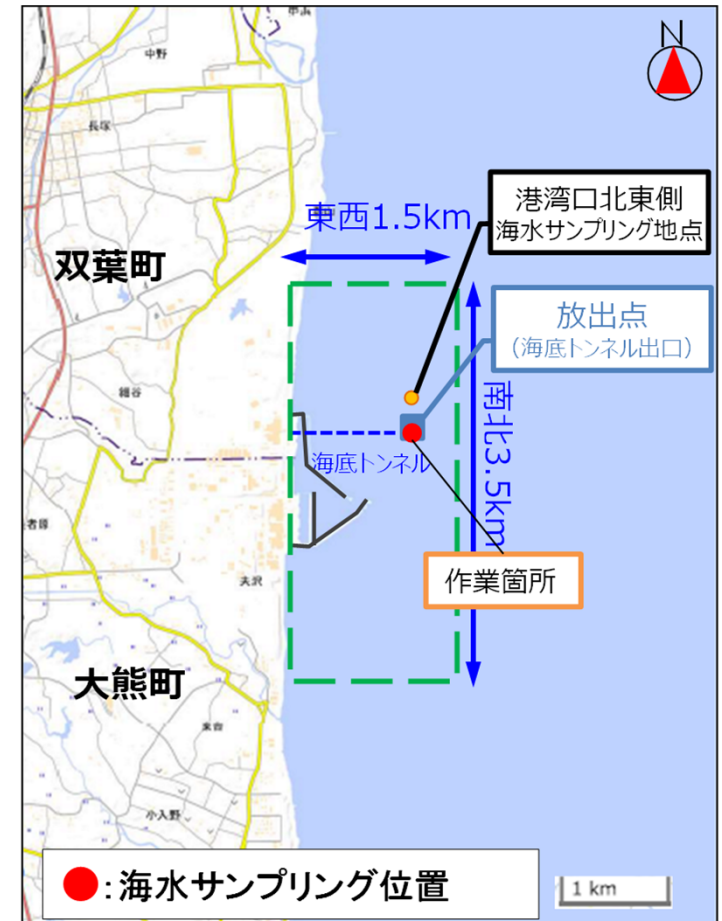
日常的に漁業が行われていないエリア ※

東西1.5km 南北3.5km

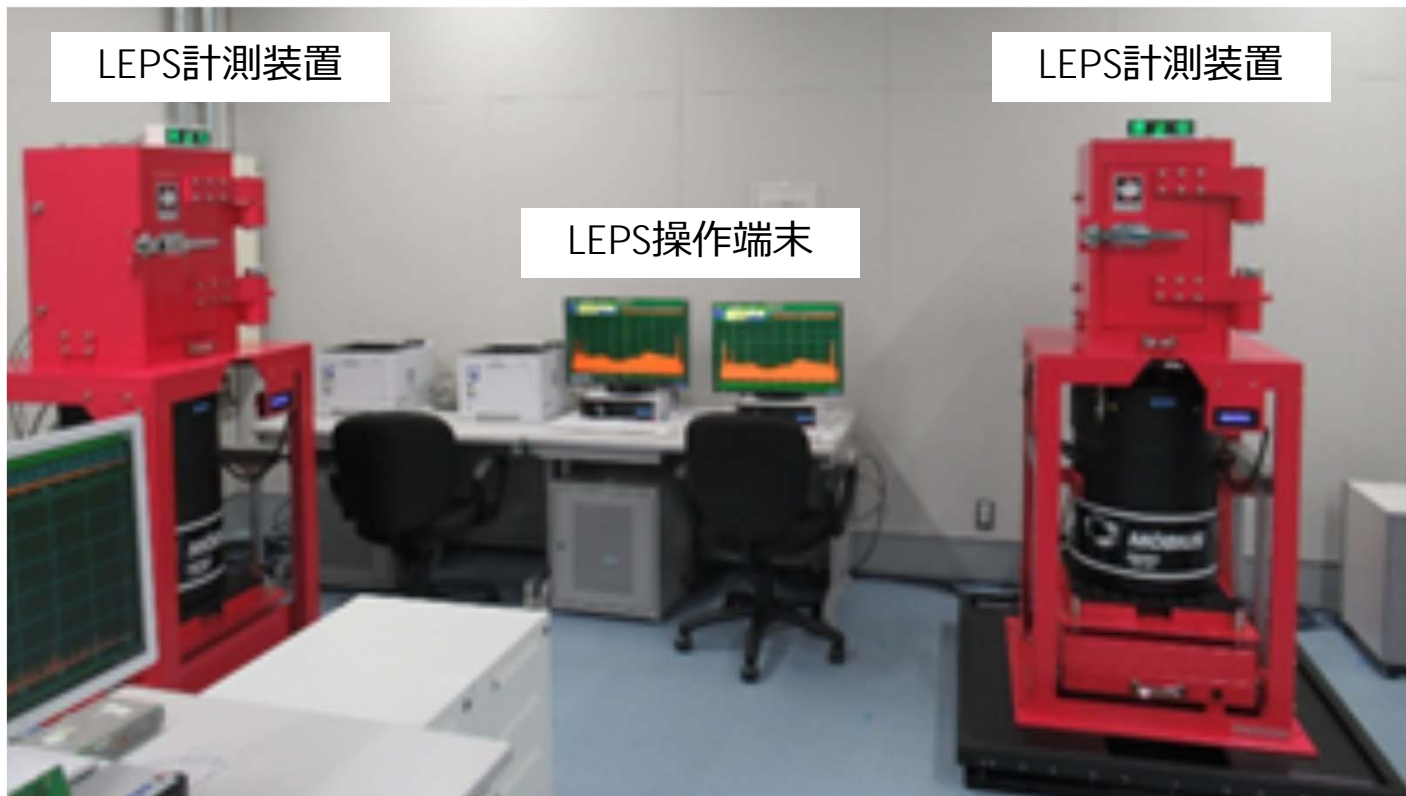
**LEPS設置状況**  
(化学分析棟計測室内)

- ALPS処理水の分析においては、Fe-55等の低エネルギーの放射線を放出する核種分析が新たに必要となります。（ALPS除去対象62核種以外）
- これらの核種分析を1F構内でも実施できるように、低エネルギー光子用ゲルマニウム半導体検出器（LEPS）を新規に導入しました。

- 化学分析棟の計測室内に、低エネルギー光子用ゲルマニウム半導体検出器（LEPS）を2022年12月に2台を設置しています。2023年3月に検証試験が完了したため、ALPS処理水の測定に適用していきます。

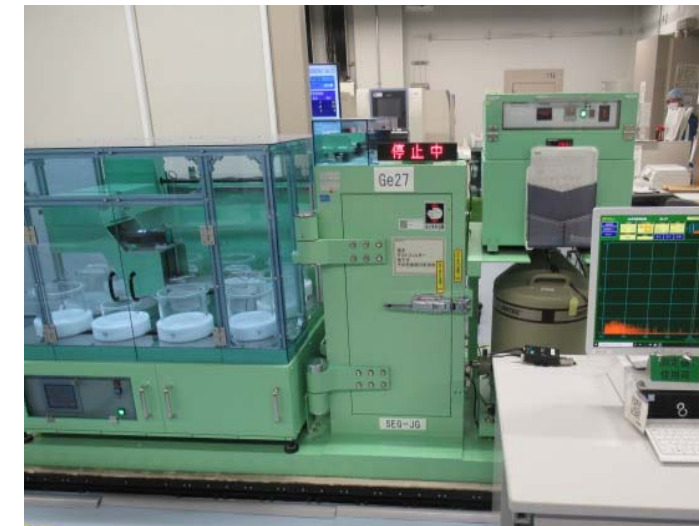
**参考：既設ゲルマニウム半導体検出器**  
(写真は化学分析棟計測室内の装置)
